Op 21 juni 2018 hebben wij het project 'Boominventarisatie Gelderse Rooslaan en Vlierstraat in Arnhem' met onze referentie 301829 opgeleverd. Daarin ontbraken de gegevens van zes bomen. Wij hebben daarom op uw verzoek voor u een aanvullende boominventarisatie uitgevoerd. In dit rapport hebben wij de uitkomsten van de zes extra bomen samengevoegd met de gegevens uit het vorige rapport. Alle bomen staan op het bouwperceel aan de Gelderse Rooslaan en de Vlierstraat in Arnhem. Jos Haverkamp (European Tree Technician) heeft de aanvullende inventarisatie op 12 december 2018 uitgevoerd.

Boominventarisatie Gelderse Rooslaan en Vlierstraat, Arnhem

Overzichtstekening
Opdrachtgever: Houtman + Sander
Referentienummer: 301829 / 302102
Datum: 13-12-2018
Schaal: 1:500
Formaat: A3

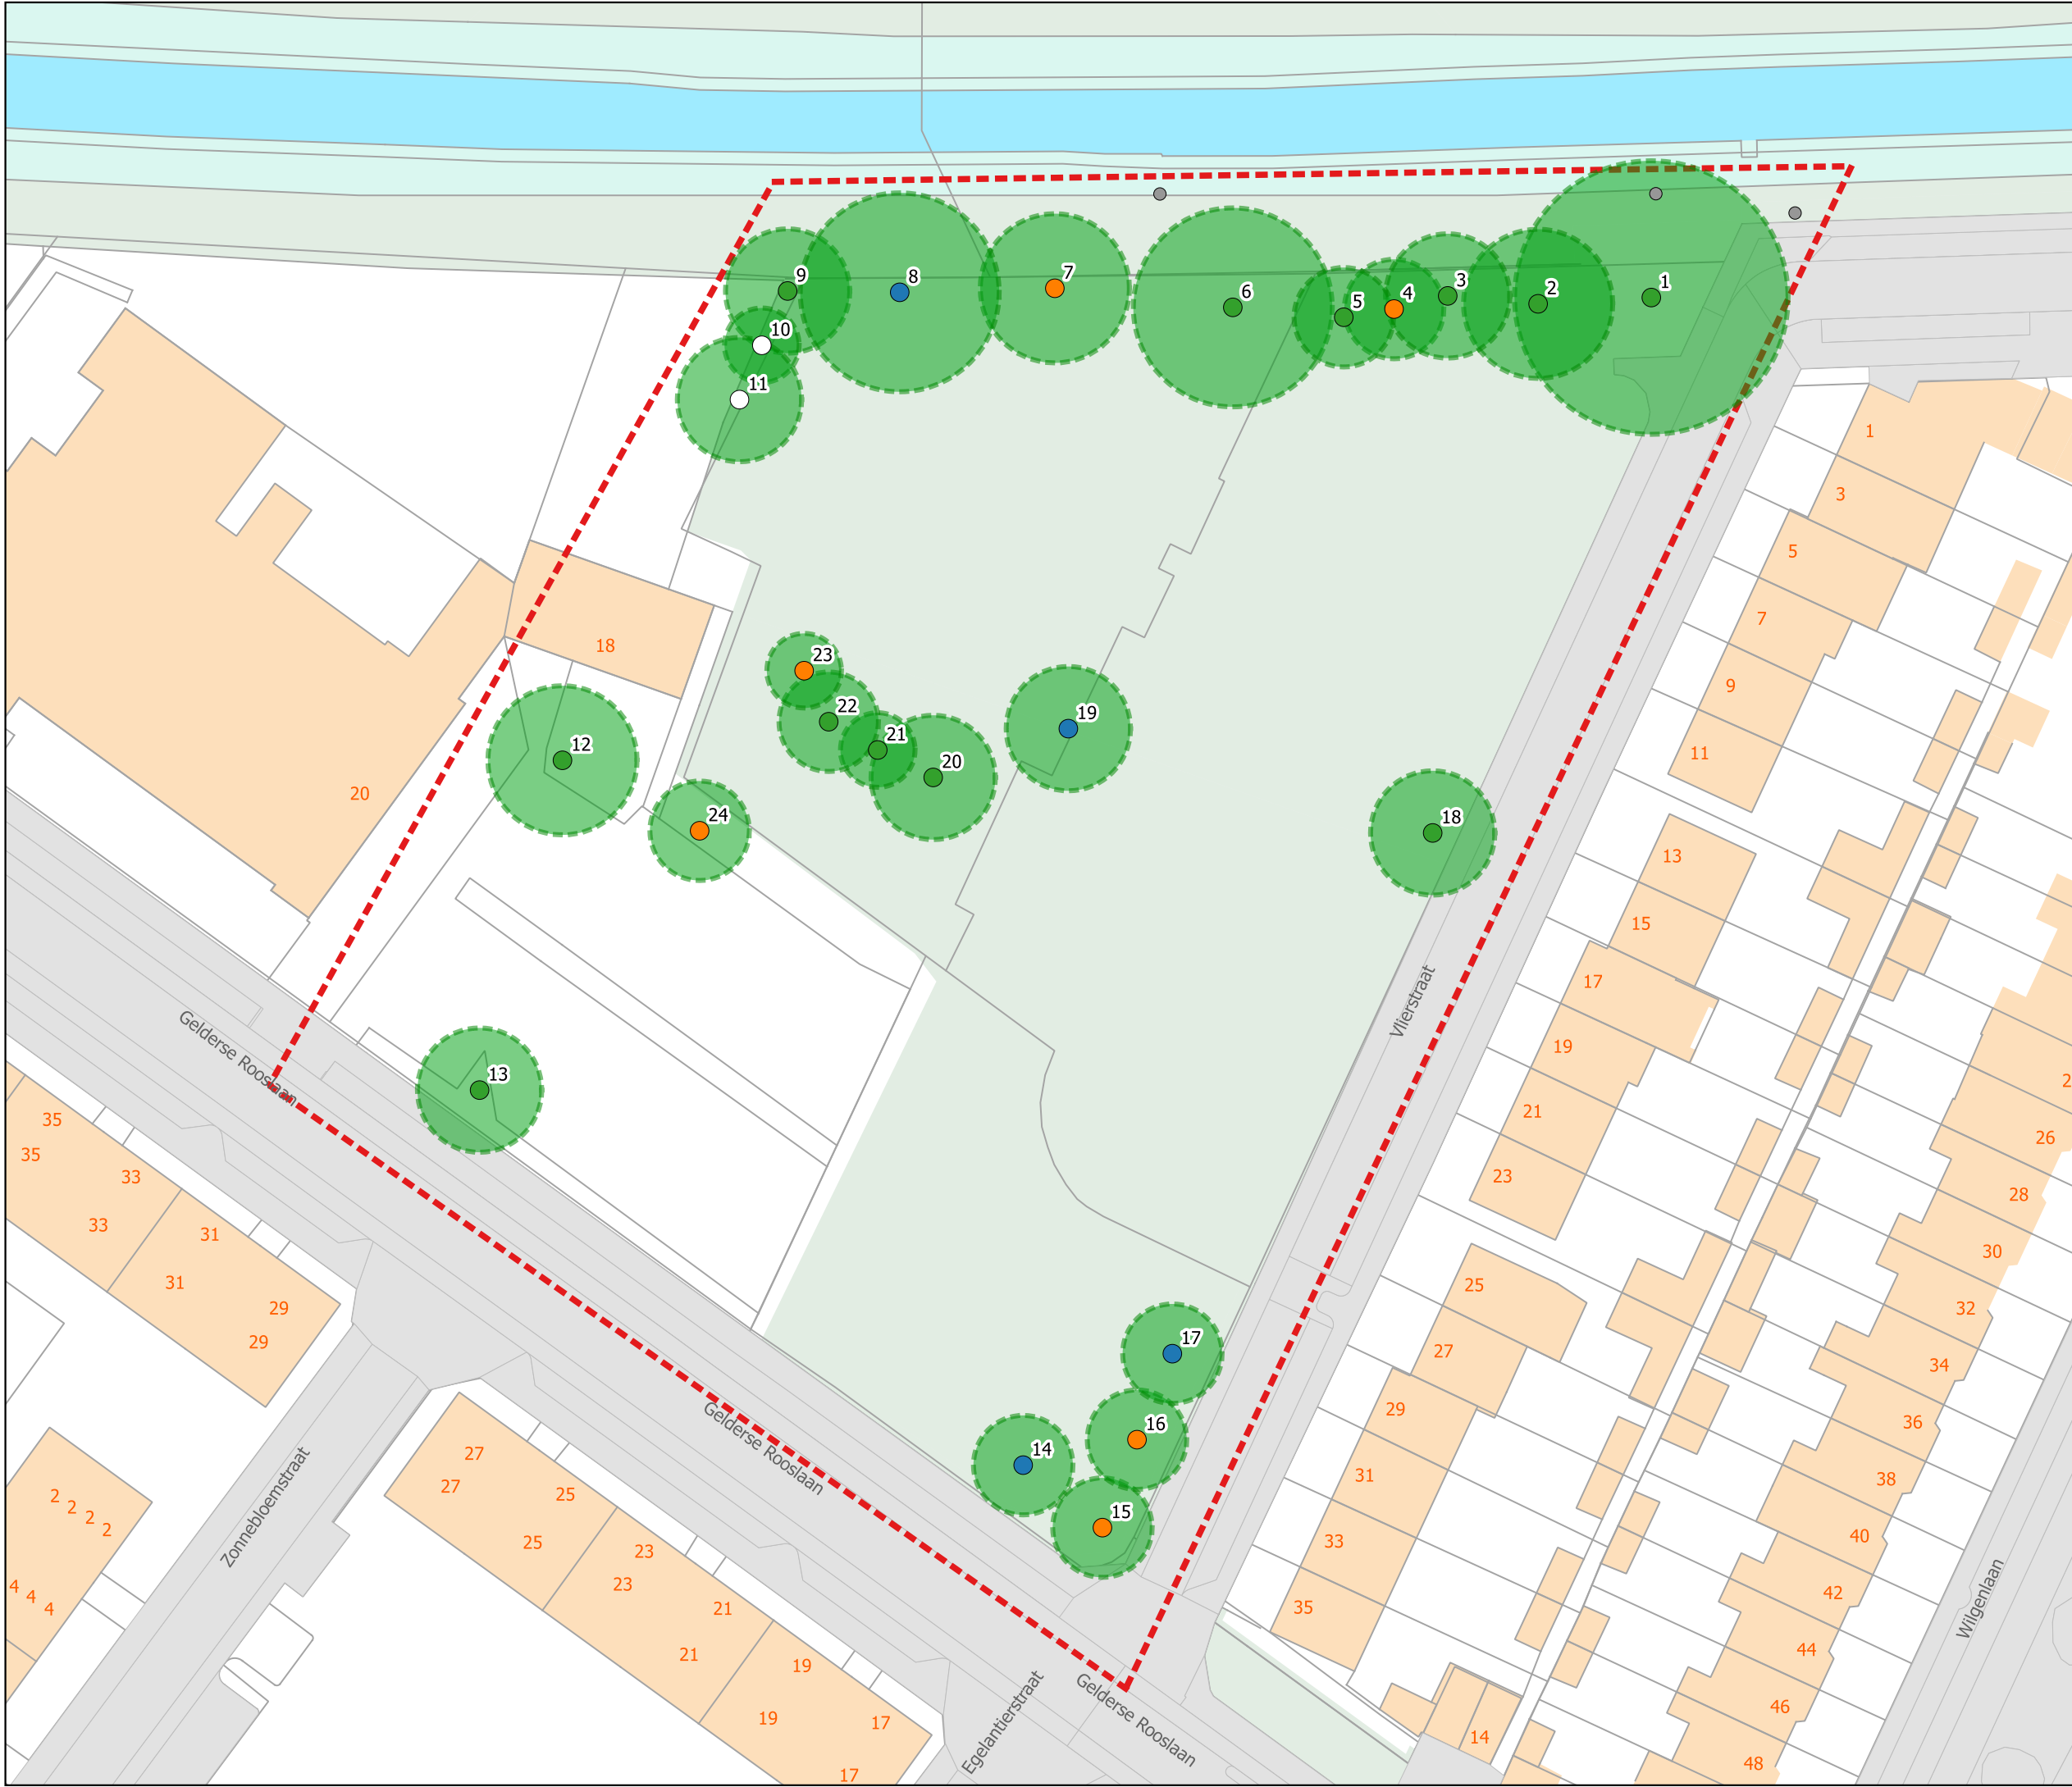
Themakaart toekomstverwachting

Per boom hebben wij de hoogte, stamdiameter, kroondiameter, conditie, eventuele gebreken en de toekomstverwachting bepaald. De uitkomsten zijn beschreven in de inventarisatielijst in bijlage 2. De toekomstverwachting hebben wij gebaseerd op conditie, boomsoort en actuele kwaliteit. In tabel 3 is de indeling weergegeven. De twee spoedkapbomen (boom 10 en 11) hebben geen toekomstverwachting.
