# Bomen Effecten Analyse

## Kluizeweg 101-187 Arnhem

Projectnummer: 205937

Plaats, datum: Dordrecht, 16 februari 2021

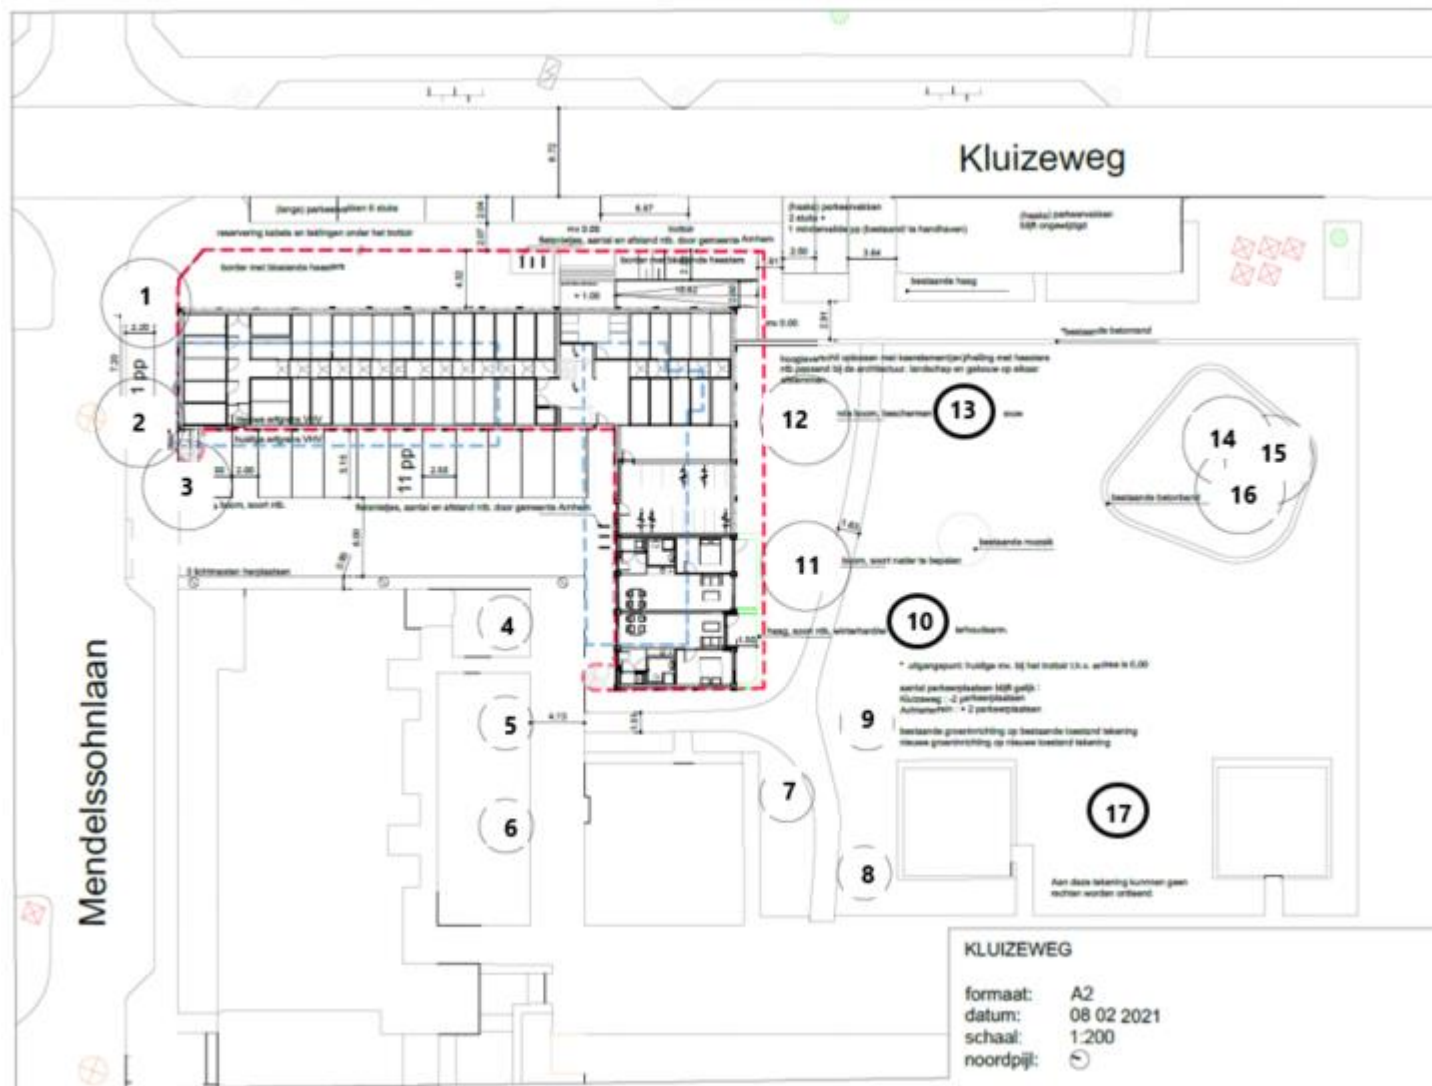
Ten behoeve van het onderzoek zijn de bomen genummerd. Deze nummering is weergegeven in figuur 4 waar als achtergrondkaart de huidige situatie is gebruikt. In figuur 5 zijn de boomnummers geprojecteerd op het planvoornemen. De resultaten van de visuele bomencontrole zijn samengevat in Tabel 1.

**Figuur 5: Boomnummers en locaties geprojecteerd op het planvoornemen, met in rood de conflicterende bomen, in oranje de bomen die mogelijk conflicterend zijn en in groen de bomen die in principe behouden kunnen blijven.**
