**RAPPORT:**

Diverse onderzoeken

Iepenof e.o. te Barneveld

B19.7431A

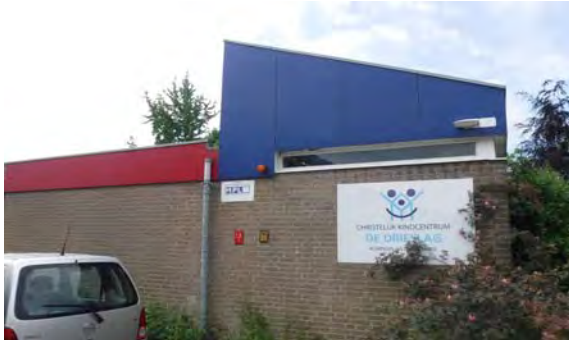
Gevelpanelen zijn niet asbestverdacht

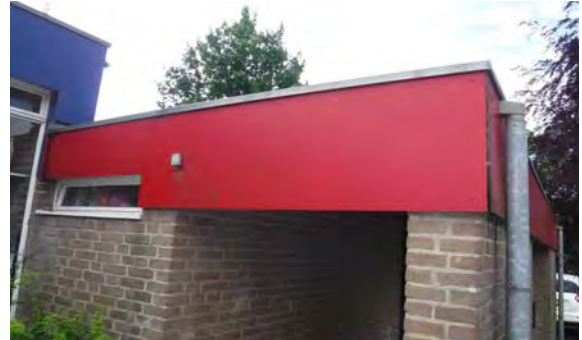
Boeiboorden zijn niet asbestverdacht (Trespa)

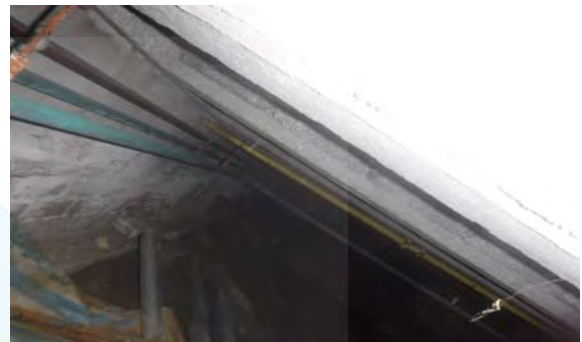
In de kruipruimte zijn geen asbestverdachte materialen aangetroffen

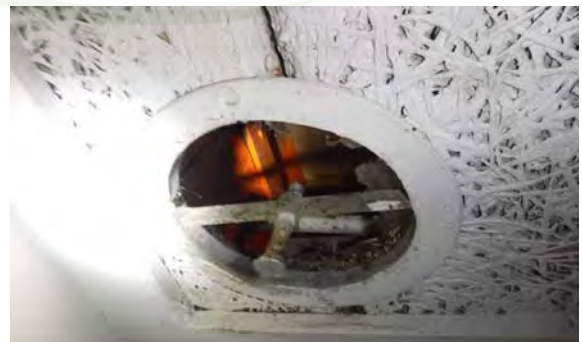
Geen asbest verdachte materialen aangetroffen boven het verlaagde plafond

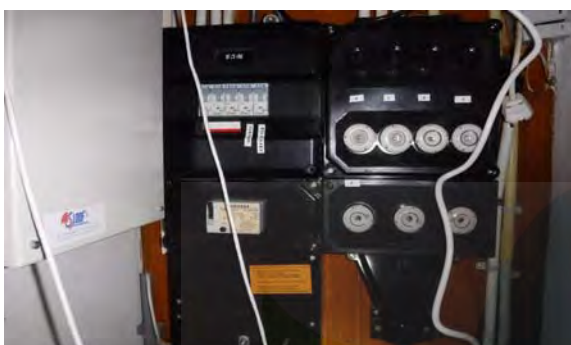
Meterkast niet asbestverdacht.

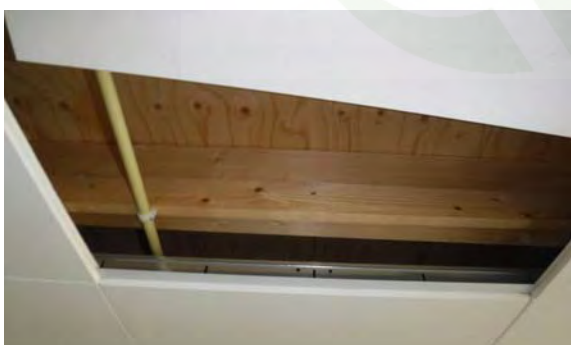
Houtenbalklaag zichtbaar boven het systeemplafond.

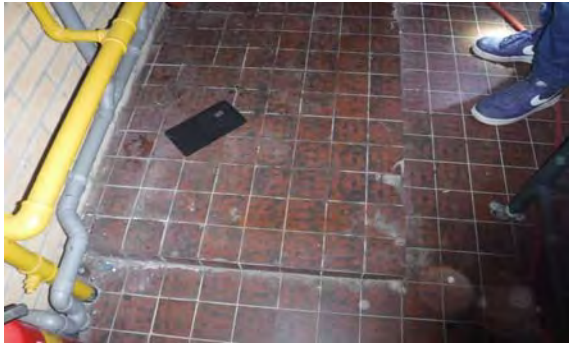
Opstort in de Cv-ruimte is niet asbestverdacht

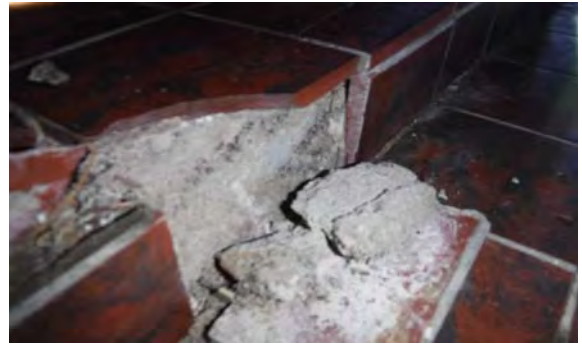
Opstort in de Cv-ruimte is niet asbestverdacht

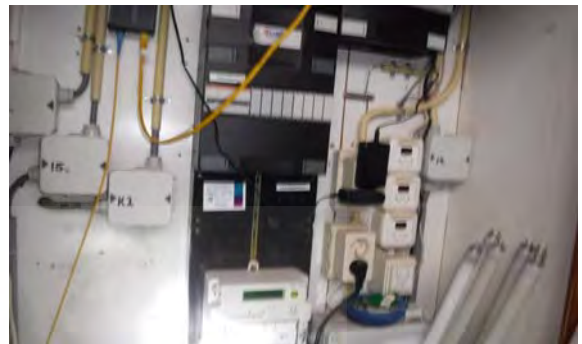
Meterkast niet asbestverdacht

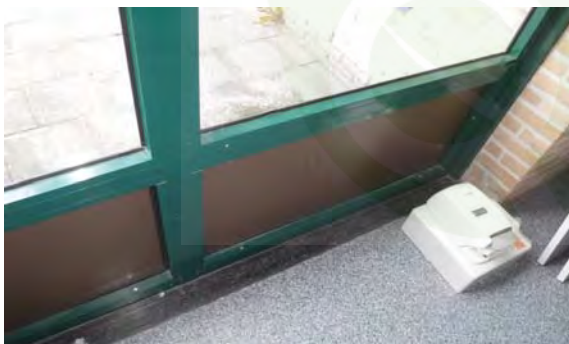
Borstweringspanelen zijn niet asbestverdacht  
(Trespa)

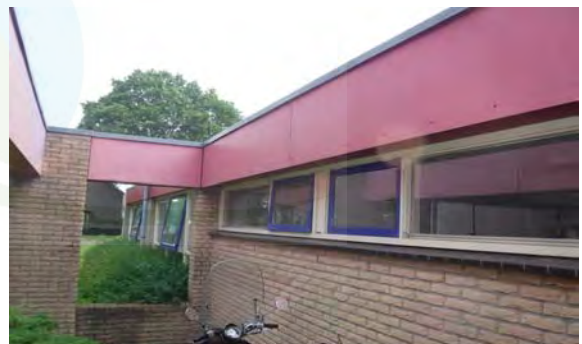
Boeiboorden zijn niet asbestverdacht (Trespa)
