# Bomen Effect Analyse

De Iepen Hof, Barneveld

8 oktober 2019

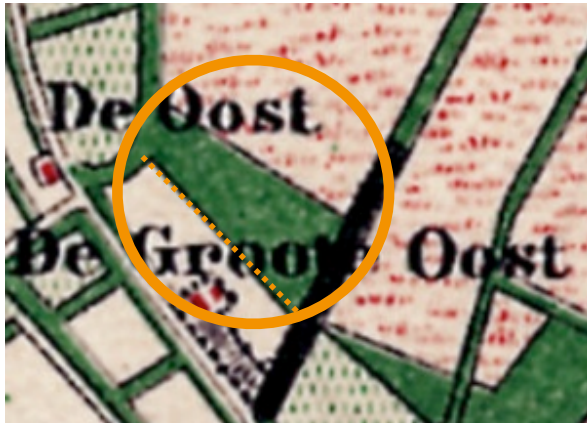
In 1872 was een deel van de heide bebost. De zuidelijke projectgrens wordt met de stippellijn aangegeven.

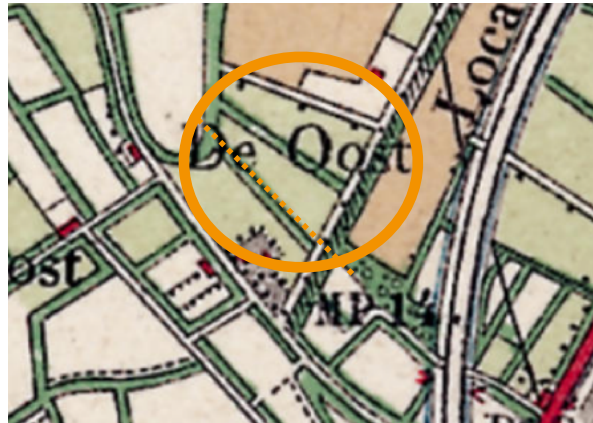
In 1919 bestaat het projectgebied uit weidegrond met houtwallen. Op de zuidelijke grens van het projectgebied ligt dan een houtwal waarvan de relictten nog zichtbaar zijn.
