# RAPPORTAGE

Bomen Effect Analyse  
bij 18 bomen aan de Thorbeckelaan  
te Barneveld

336.2951

4 september 2018

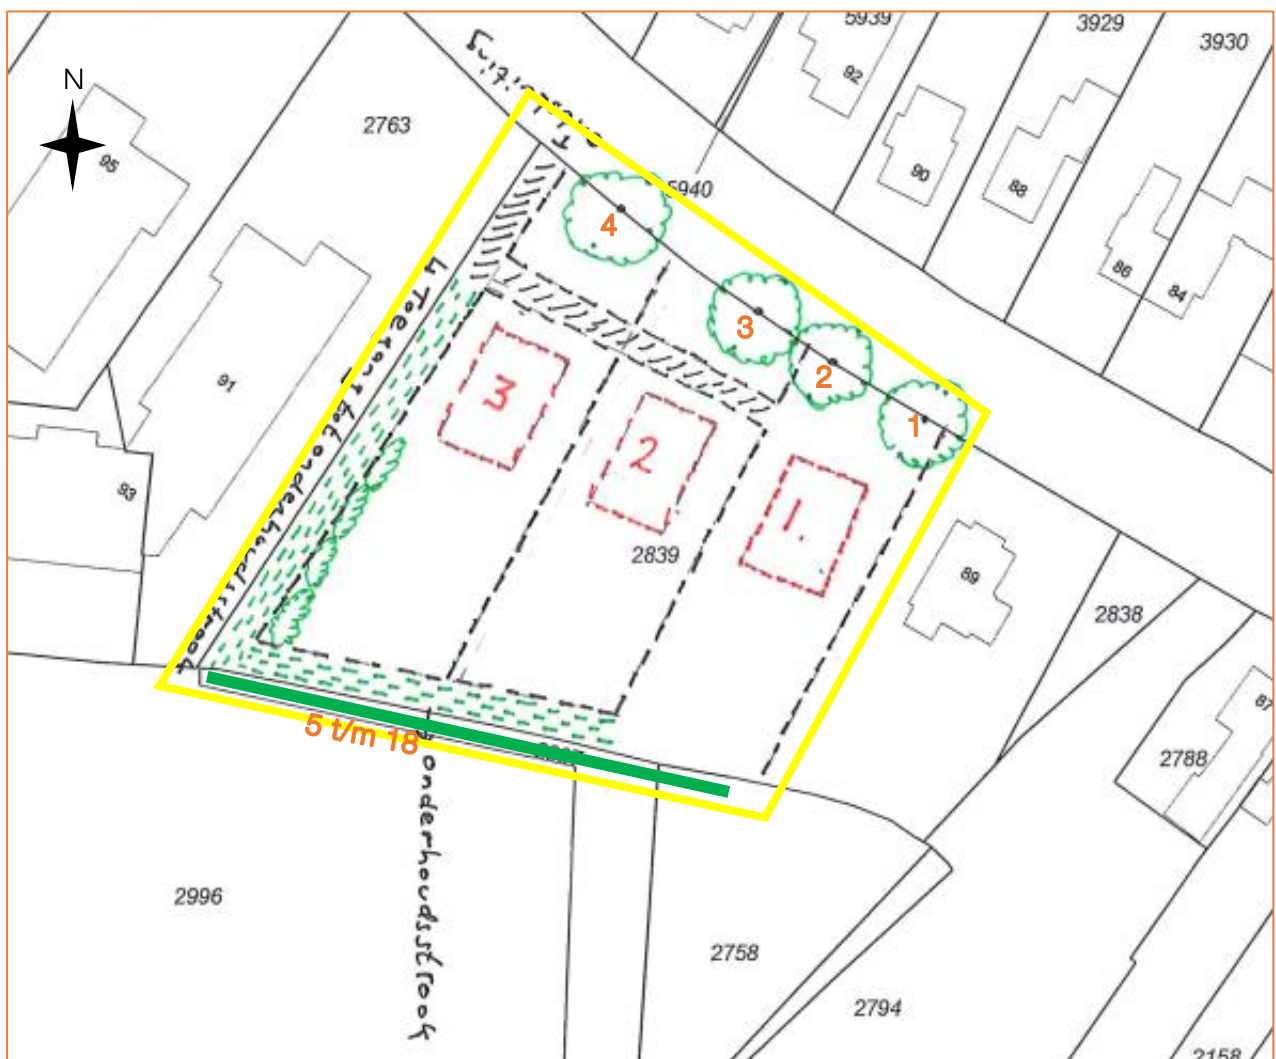
Figuur 1: Situering van de bomen binnen het projectgebied en toekomstig indeling van het perceel. (Bron: Opdrachtgever)

De bomen aan de voorzijde van het perceel (1 t/m 4) staan in het voetpad naast het fietspad in de element verharding en zijn eigendom van de gemeente Barneveld. De bomen aan de achterzijde (5 t/m 18) staan aan de andere kant van een smalle watergang en behoren bij de Rehobothschool. Op het te ontwikkelen perceel zelf staan geen bomen.

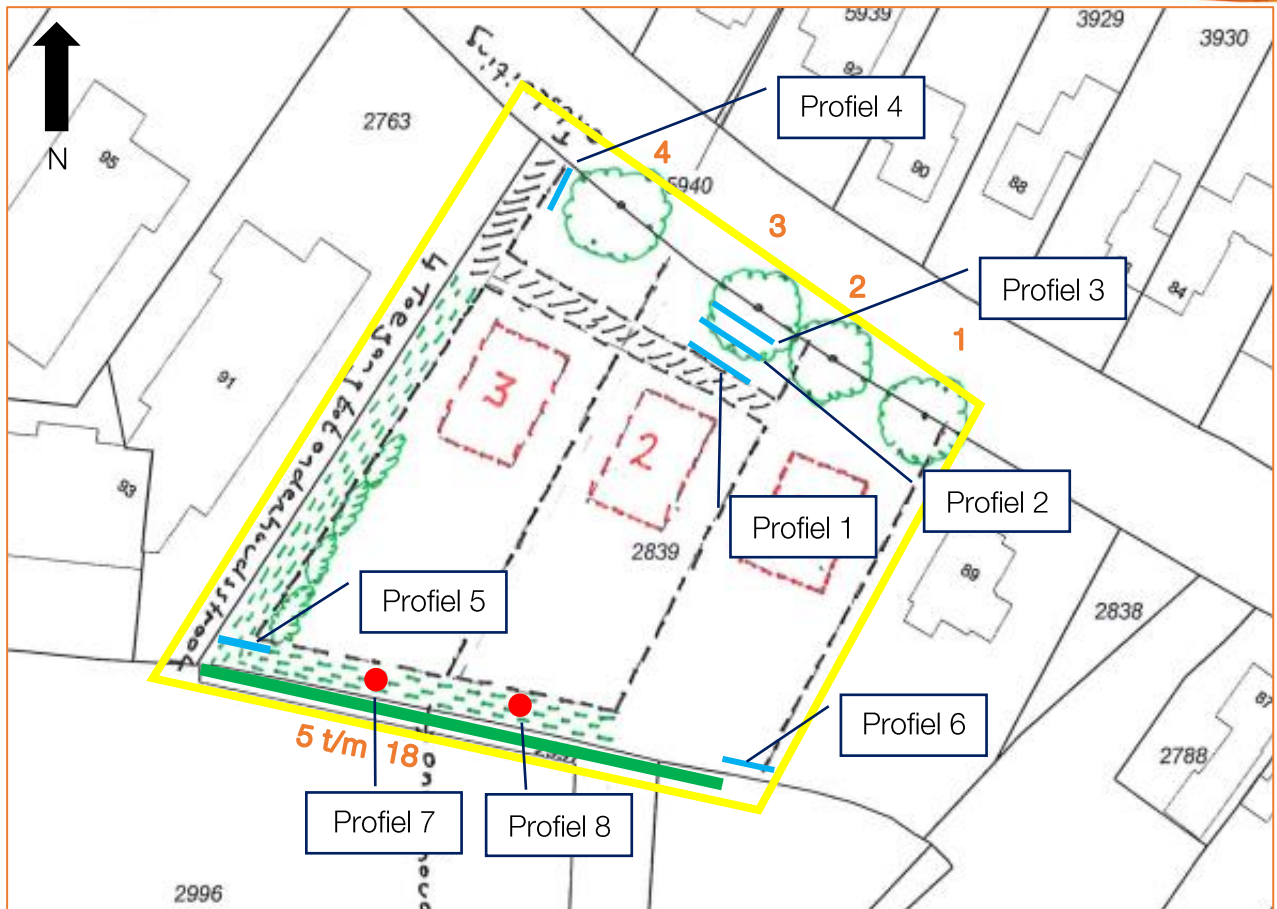
Figuur 2: Indicatieve locaties waar de profielsleuven (blauwe strepen) en profielboringen (rode stippen) met bijbehorend nummer gemaakt zijn.
