# Boom Effect Analyse

Lunterseweg 95, Barneveld

M. Jansen | datum rapportage | 16-9-2020

Registratienummer: 2020-9.1  
Straat/locatie: Lunterseweg 95  
Plaats: Barneveld

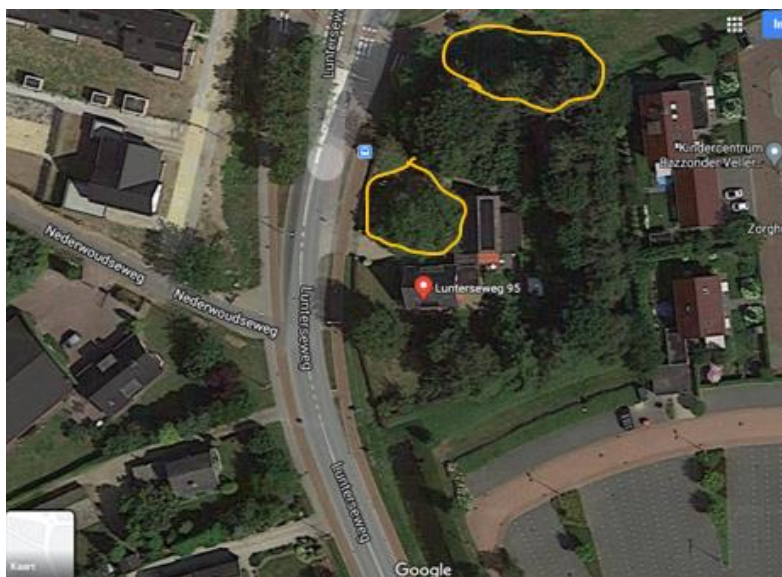
Afbeelding 1.

In afbeelding 1 ziet u een overzicht van de bestaande situatie met de Noot en de twee Beuken geel omcirkelt.

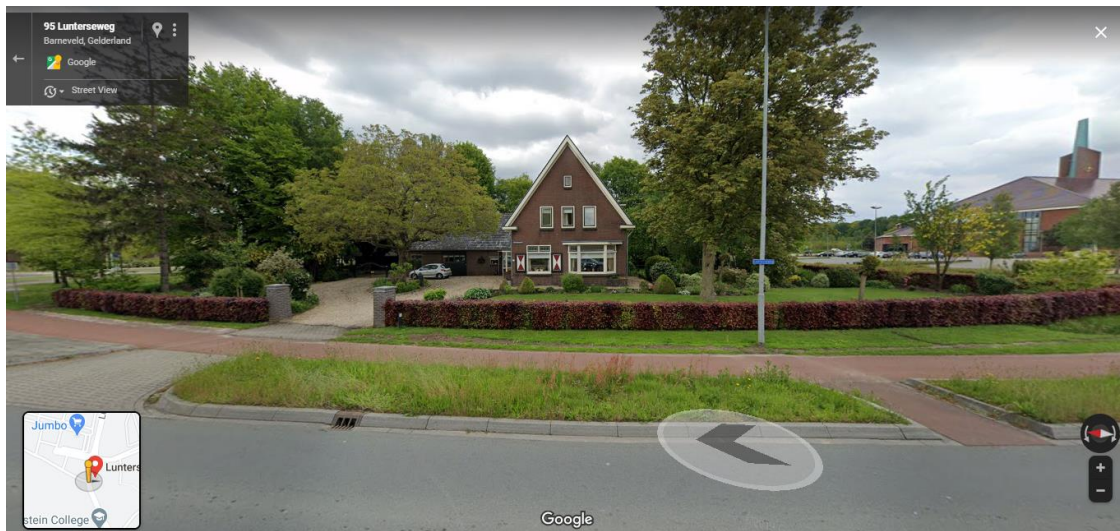
Afbeelding 2. Vooraanzicht met Noot

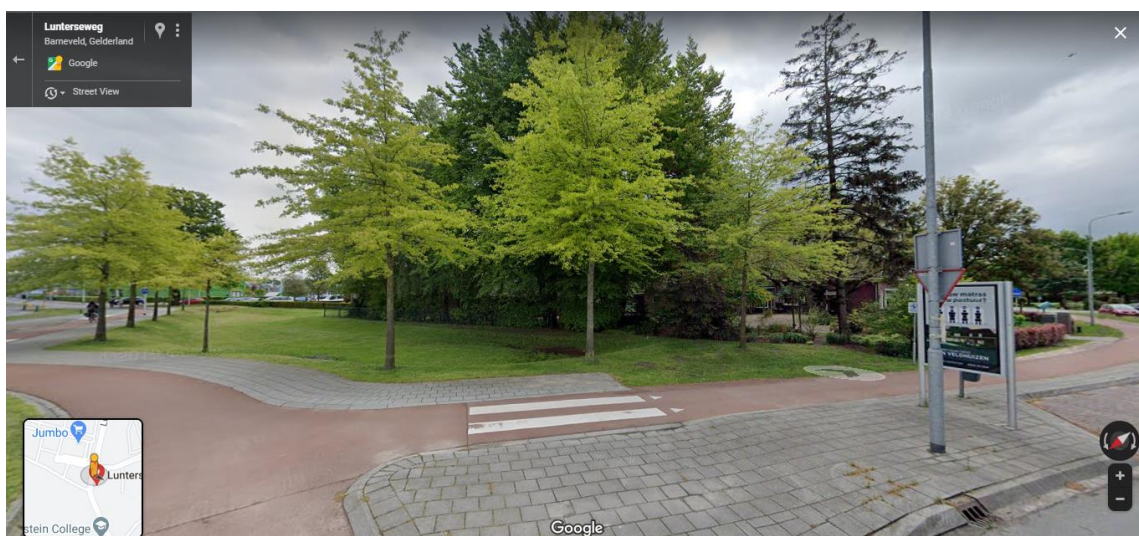
Afbeelding 3. Zijaanzicht met op de achtergrond de twee Beuken

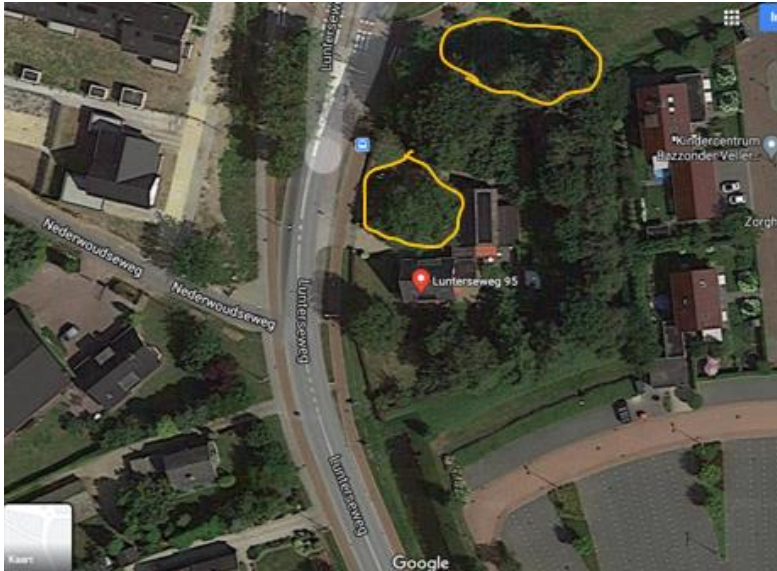
Afbeelding 5

In afbeelding 5 ziet u een overzicht van de bestaande situatie. Met de Noot onder en de Beuken boven geel omcirkeld.
