# *Bomen Effect Analyse*

→ Bloemendal 2B,  
Barneveld

| Projectnummer | PFBV 23 182 SW |
| Datum | 15 april 2024 |

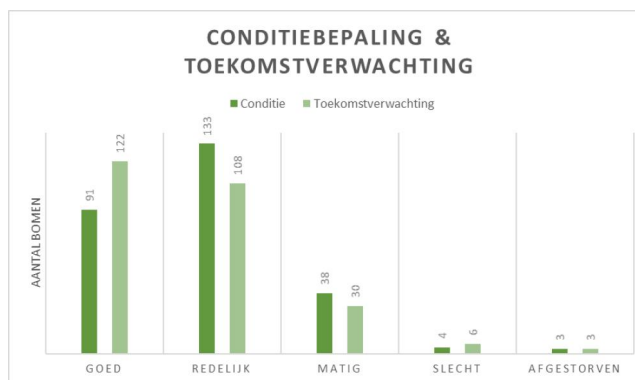
De conditie van de 269 onderzochte bomen is overwegend redelijk. Dit is het geval bij 133 bomen. Daarnaast zijn 91 bomen met een goede conditie beoordeeld en 38 met een matige. Totaal 4 bomen zijn met een slechte conditie beoordeeld en 3 bomen zijn reeds afgestorven.

De toekomstverwachting is voor 122 van de 269 bomen als goed beoordeeld, meer dan 15 jaar actieve groei. Bij 108 bomen is de toekomstverwachting als redelijk beoordeeld (10 tot 15 jaar) en bij 30 bomen als matig (5 tot 10 jaar). Bij 6 bomen is de toekomstverwachting als slecht beoordeeld (< 5 jaar). De 3 afgestorven bomen hebben uiteraard geen toekomstverwachting. De verdeling in conditie en toekomstverwachting is schematisch weergegeven in figuur 2.

3.1.1 - Figuur 2: Verdeling conditiebepaling en toekomstverwachting bomenbestand

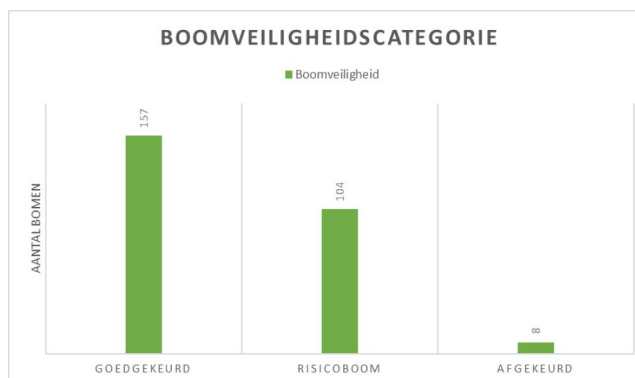
104 bomen zijn aangemerkt als risicoboom. Bij deze bomen dient een veiligheidsmaatregel uitgevoerd te worden. Het kan zijn dat er bij 1 boom verschillende veiligheidsmaatregelen uitgevoerd dienen te worden in het kader van de boomveiligheid. In onderstaande tabel worden de veiligheidsmaatregelen en het aantal bomen weergegeven.

3.1.2 - Figuur 3: Verdeling bomenbestand in veiligheid categorieën

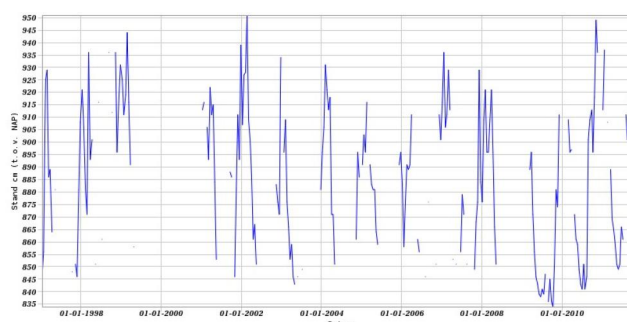
3.2.2 - Figuur 5: Grondwaterstanden projectgebied

Uit de gegevens van het DINO- loket blijkt dat de grondwaterstand in de directe omgeving gemiddeld schommelt tussen een diepte van 0,8 tot 1,8 meter onder maaiveld. Hieruit blijkt dat de bomen gedurende het hele jaar toegang hebben tot het grondwater, maar dat de bodem beperkt doorwortelbaar is vanwege het gebrek aan zuurstof waar het grondwater aanwezig is. In het veld is op een diepte van 70 cm grondwater aangetroffen.
