# *Bomen Effect Analyse*

→ Koperweg 5  
Zwartebroek

| Kenmerk | PFBV.22.WL.005 |
| Datum | 6 januari 2022 |

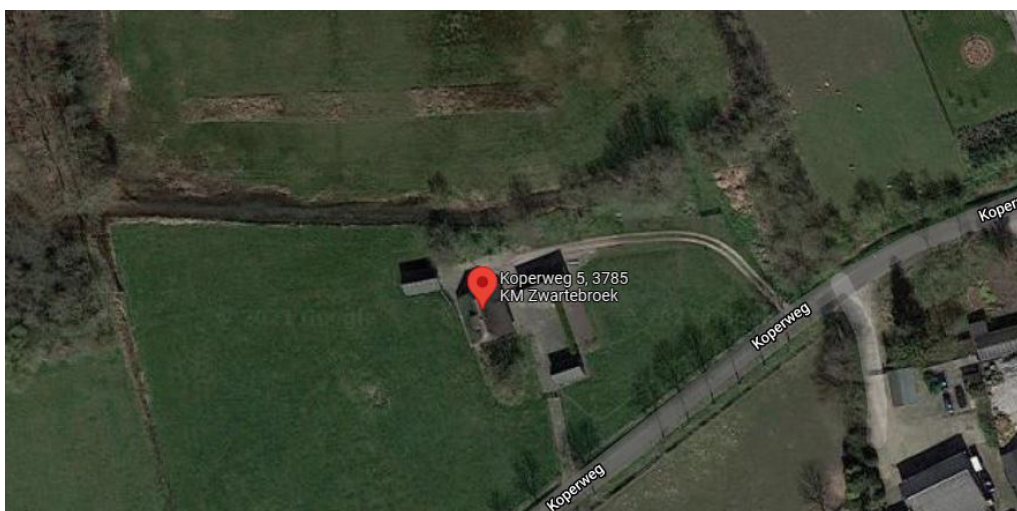
De woning op het perceel aan de Koperweg 5 te Zwarteboek is reeds verwijderd en er zal nieuwbouw worden gerealiseerd. De boom staat op ruime afstand van de bouwlocatie. Tijdens de herinrichting is het voornemen de boom te behouden indien dit duurzaam kan. In deze BEA worden randvoorwaarden beschreven hoe dit bereikt kan worden. Op onderstaande foto is de project locatie weergegeven.

Om mogelijke schade een stam kroon of beworteling te voorkomen adviseren wij u om rondom de kroonprojectie bouwhekken te plaatsen. Zo wordt voorkomen dat er opslag plaatsvindt binnen de kroonprojectie, ook het rijden op de wortels wordt hiermee uitgesloten.

Mogelijk vindt er na de bouwwerkzaamheden ook een tuinaanleg plaats. Om de peer duurzaam te behouden, dienen er zeker binnen de kroonprojectie geen graafwerkzaamheden plaats te vinden. Wanneer dit wel gebeurt, dient dit altijd onder toezicht van een boomdeskundige (ETW'er) te worden uitgevoerd. Dit om omvangrijke wortelschade te voorkomen. Op deze locatie wortelt de boom erg oppervlakkig en zullen er buiten de kroonprojectie ook nog veel 'dikkere' wortels groeien. Voorzichtigheid bij werkzaamheden is dan ook geboden. Mochten er bij graafwerkzaamheden buiten de kroonprojectie nog dikke wortels aangetroffen worden geldt het volgende:
