# Boom Effect Analyse

Plangebied De Woudse Erven,  
Woningbouwontwikkeling De Burgt te Barneveld

Van de Mheen Planontwikkeling B.V.

Projectnummer: 3916.01  
Versie: 1  
Datum: 23-08-2024

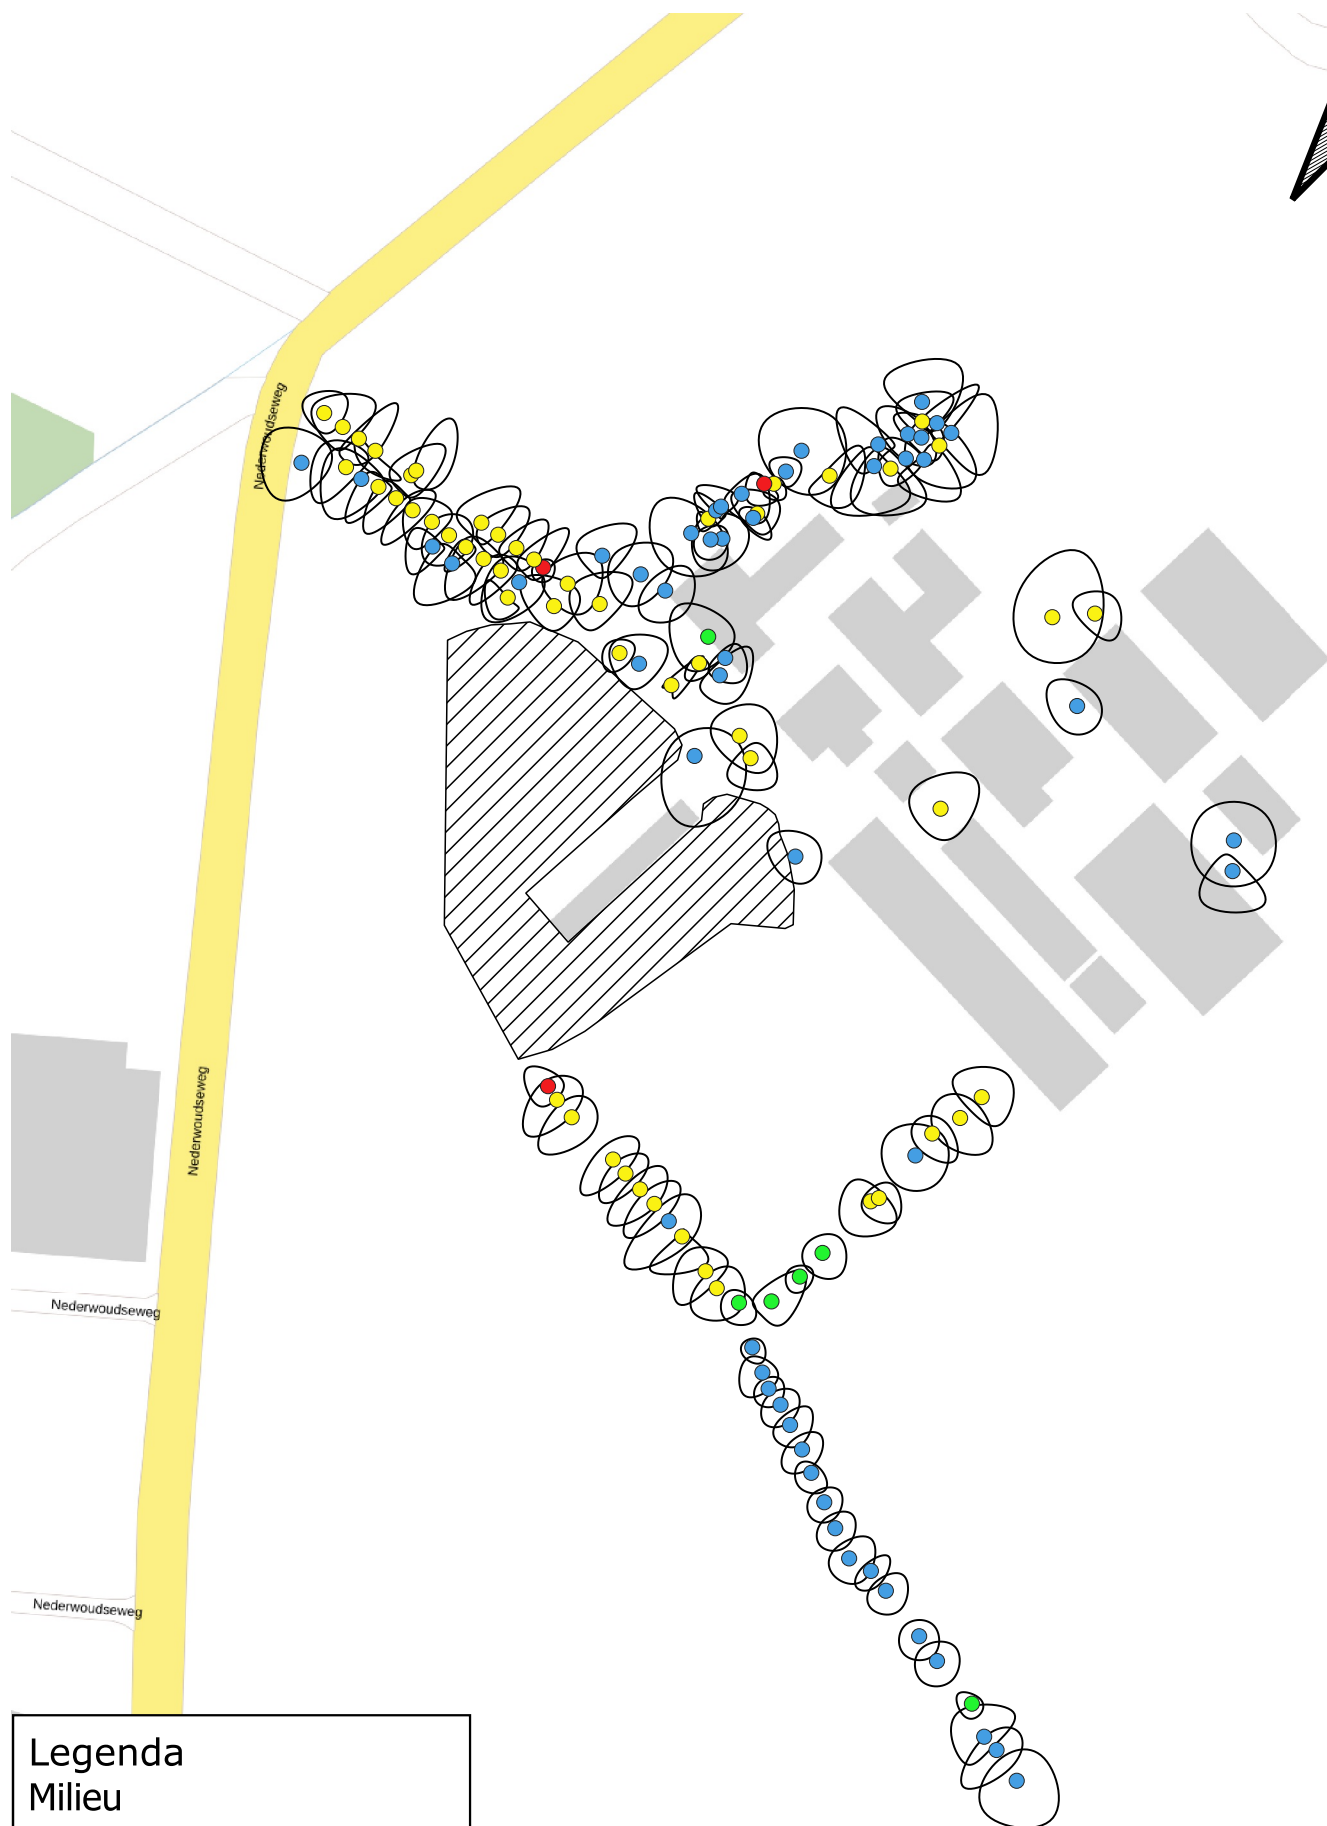
## **Bijlage 3: Bomenkaart met condities**

De meeste van de onderzochte bomen bevinden zich in redelijke conditie. De relatief goede groeiplaatsomstandigheden zorgen er namelijk voor dat de bomen voldoende worden voorzien van zuurstof, water en voeding. De humushoudende zandgrond is behoorlijk voedselrijk, maar houdt betrekkelijk weinig vocht vast. Dit wordt echter gecompenseerd door de gemiddeld hoge grondwaterstand. De groeiplaatsomstandigheden kunnen echter suboptimaal blijken wanneer de boom in verharding staat of over te weinig doorwortelbare ruimte beschikt, met een matige conditie als gevolg. Dit is het geval voor de bomen in het verharde deel van cluster 1 en langs de oprijlaan van cluster 2.

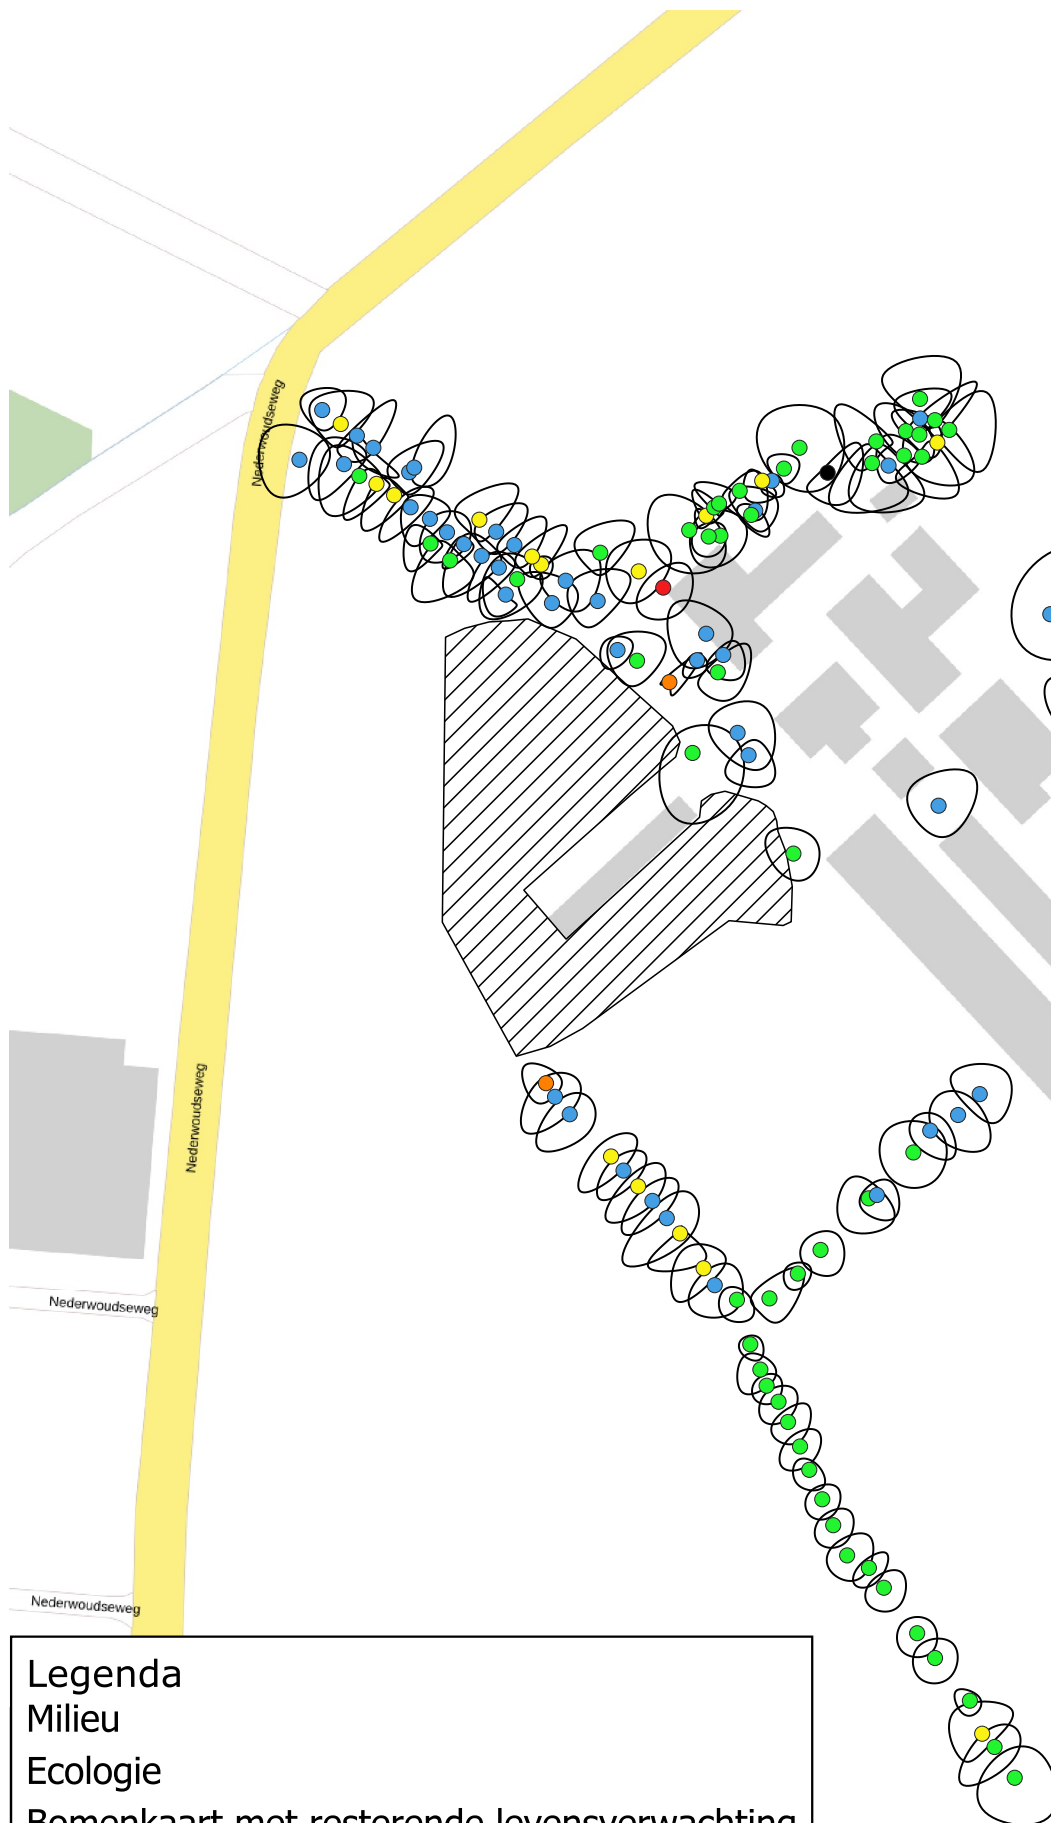
## **Bijlage 4: Bomenkaart met resterende levensverwachting**

Bomen op ruime afstand van de werkzaamheden kunnen gehandhaafd worden. Hier is geen schade aan wortelstelsel en de kroon te verwachten. Dit betreft met name boom 19 van cluster 1 en bomen 78 tot 115 van cluster 3, welk in de beoogde parkzone staan. Boom 19 staat verwijderd van de geplande werkzaamheden. Bomen 78-115 staan in geplande groenzones waar de nabije verharding uitsluitend uit wandelpaden zal bestaan. Wel worden de greppels uitgebreid tot een waterpartij. Hoewel de grenzen van dit landschapselement nog niet definitief zijn, worden de taluds langs de bestaande bomenlanen in ieder geval niet aangetast. De enige uitzondering betreffen bomen 106 en 107. De overige bomen in de parkzone zullen weinig effecten ondervinden van de ontwikkeling, zolang de waterpartij buiten de kroonprojecties wordt gerealiseerd en de maaiveldhoogte onder de kroonprojecties gelijk blijft. Bijlage 5 toont een kaart met de inpasbaarheid per boom op basis van de projectinvloed. Een klein deel van deze bomen heeft echter een lage levensverwachting. Hoewel deze bomen strikt genomen te handhaven zijn, zijn ze niet langer dan 10 jaar inpasbaar.

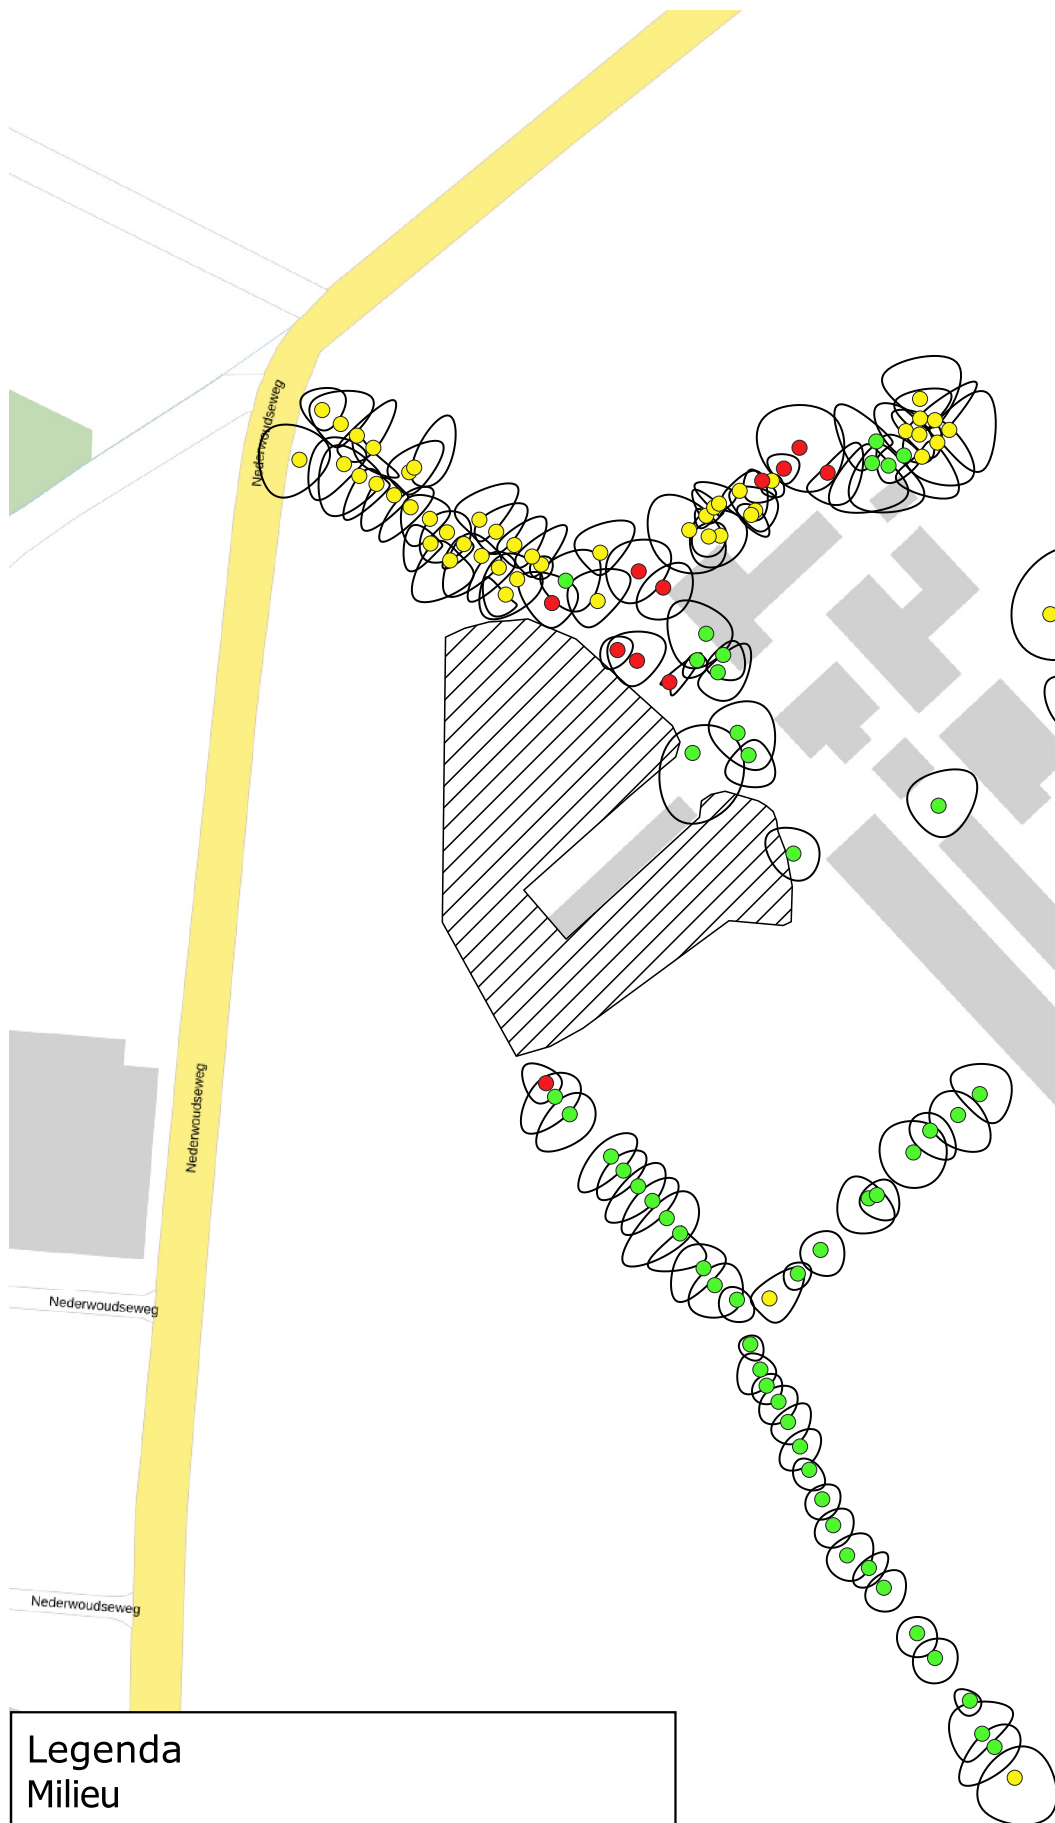
## **Bijlage 5: Bomenkaart met inpasbaarheid bomen**

Op basis van het beoordeelde ontwerp moet geconcludeerd worden dat de bomen aan de grenzen van het erf verwijderd zullen moeten worden. Een deel van de bomen bevindt zich op de plaats van de bebouwingcontour en ander deel zal dermate grote schade ondervinden dat het vooraf verwijderen van deze bomen een noodzakelijks voorzorgsmaatregel is. In principe worden deze bomen geveld, tenzij het ontwerp aangepast kan worden ten behoeve van deze bomen. Voor bomen 1-14, 28, 30, 43 en 64-74 bestaat namelijk de mogelijkheid tot handhaving, indien dat wenselijk is. Er moet van worden uitgegaan dat bomen 32-42 en 44-54 staan op met asbest verontreinigde grond, die gesaneerd dient te worden. Dit zorgt voor een complexe situatie met betrekking tot de handhaving van deze bomen.
