# Bomen effect analyse

## Woudse Erven II, Woudse Erven III en parkzone

**Datum:** 27 februari 2026

**Uitvoering:** Foreest Groen Consult B.V.  
Van Pallandtlaan 10  
6998 AW Laag-Keppel  
T 0314 642221  
E-mail [info@foreestgroenconsult.nl](mailto:info@foreestgroenconsult.nl)  
[Http://www.foreestgroenconsult.com](http://www.foreestgroenconsult.com)

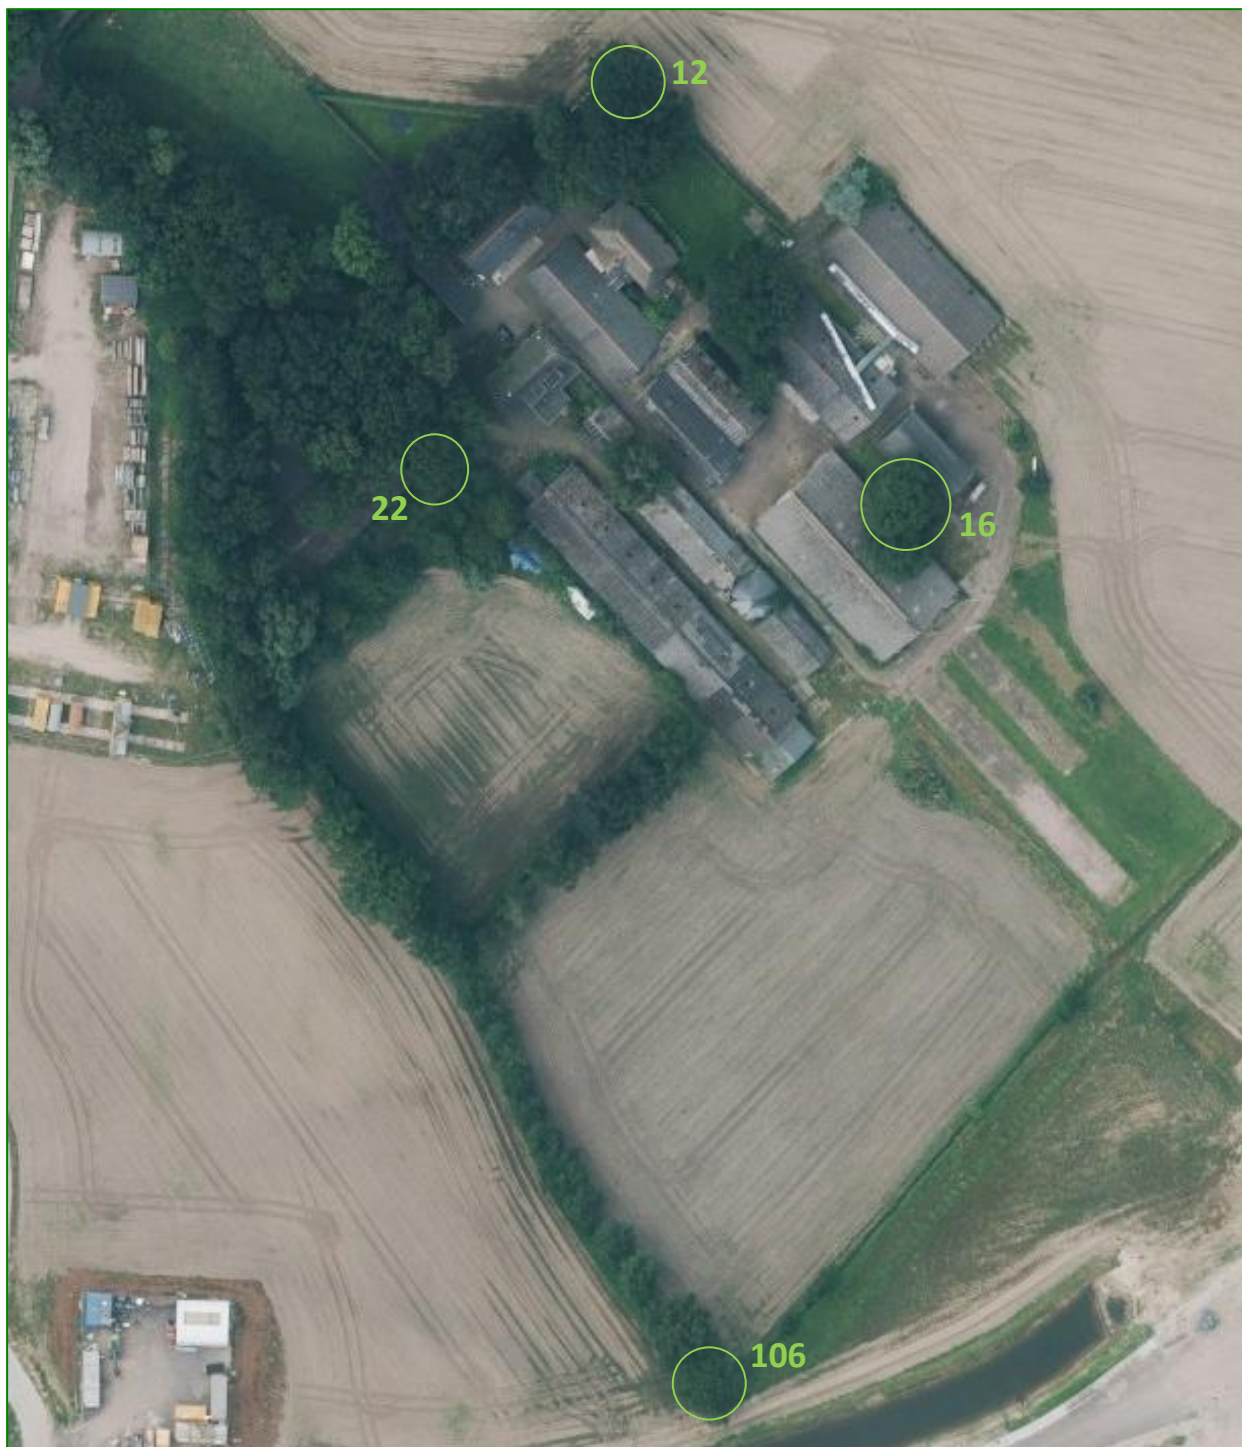
Hieronder zijn de resultaten te lezen van het bodem- en bewortelingsonderzoek dat is uitgevoerd bij de zomereiken met de nummers 12, 16, 22 en 106. De resultaten zijn te lezen in paragraaf 5.1 tot en met 5.4. In paragraaf 5.5 zijn de resultaten opgenomen van het bewortelingsonderzoek bij twee bomen op het terrein van Groot Butselaar.

**Figuur 13:** De vier zomereiken waarbij een bodem- en bewortelingsonderzoek is uitgevoerd.

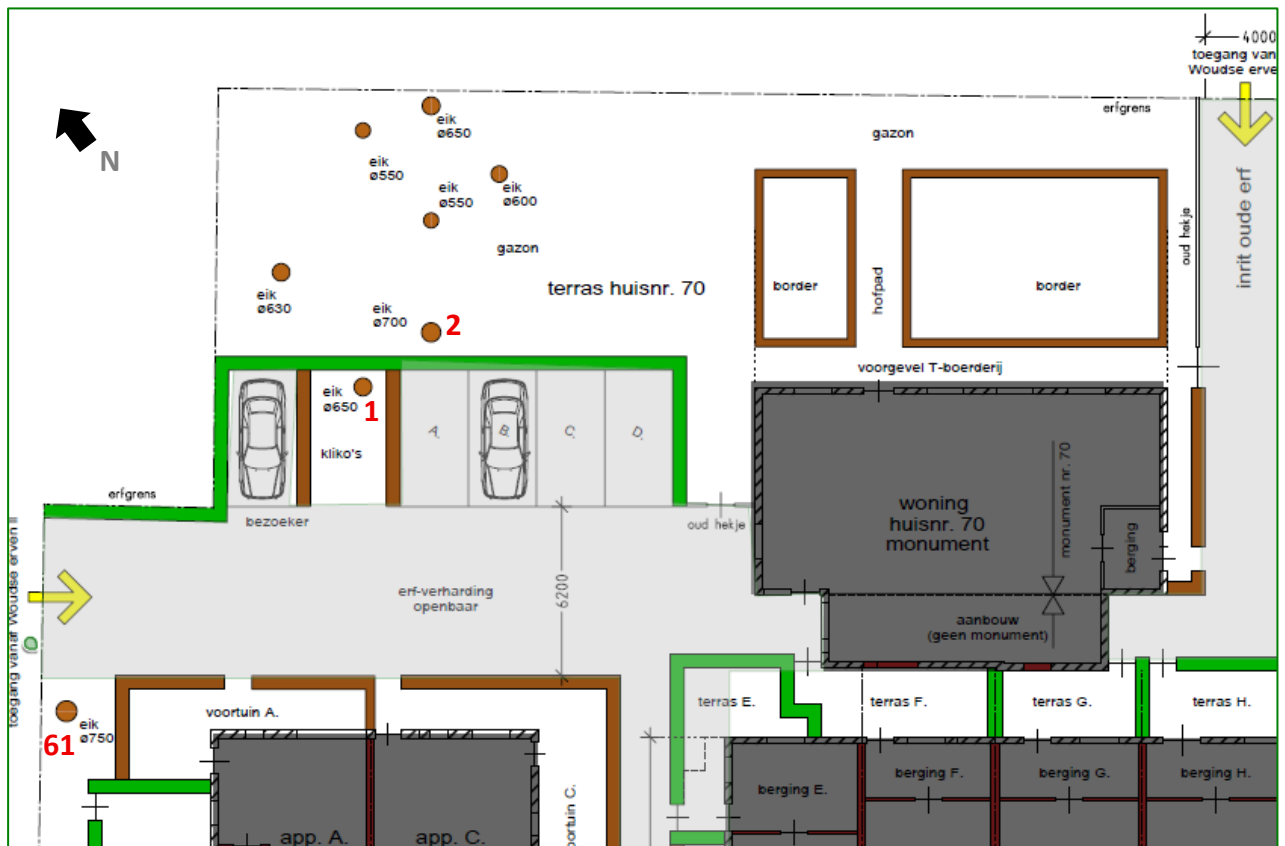
Op het particuliere terrein is op twee plaatsen de beworteling nader onderzocht. De eerste locatie bevindt zich nabij boom 1 en 2 die deel uitmaken van de boomgroep in de zijtuin van de oude boerderij. Nabij deze twee zomereiken worden parkeerplaatsen aangelegd. Het tweede bewortelingsonderzoek betreft de zomereik met nummer 61 waarlangs een inrit gepland is. Op korte afstand van de bomen zijn beukenheggen ingetekend (bruine en groene lijnen).

Figuur 18: Bodem- en bewortelingsonderzoek is uitgevoerd bij de zomereiken 1, 2 en 61

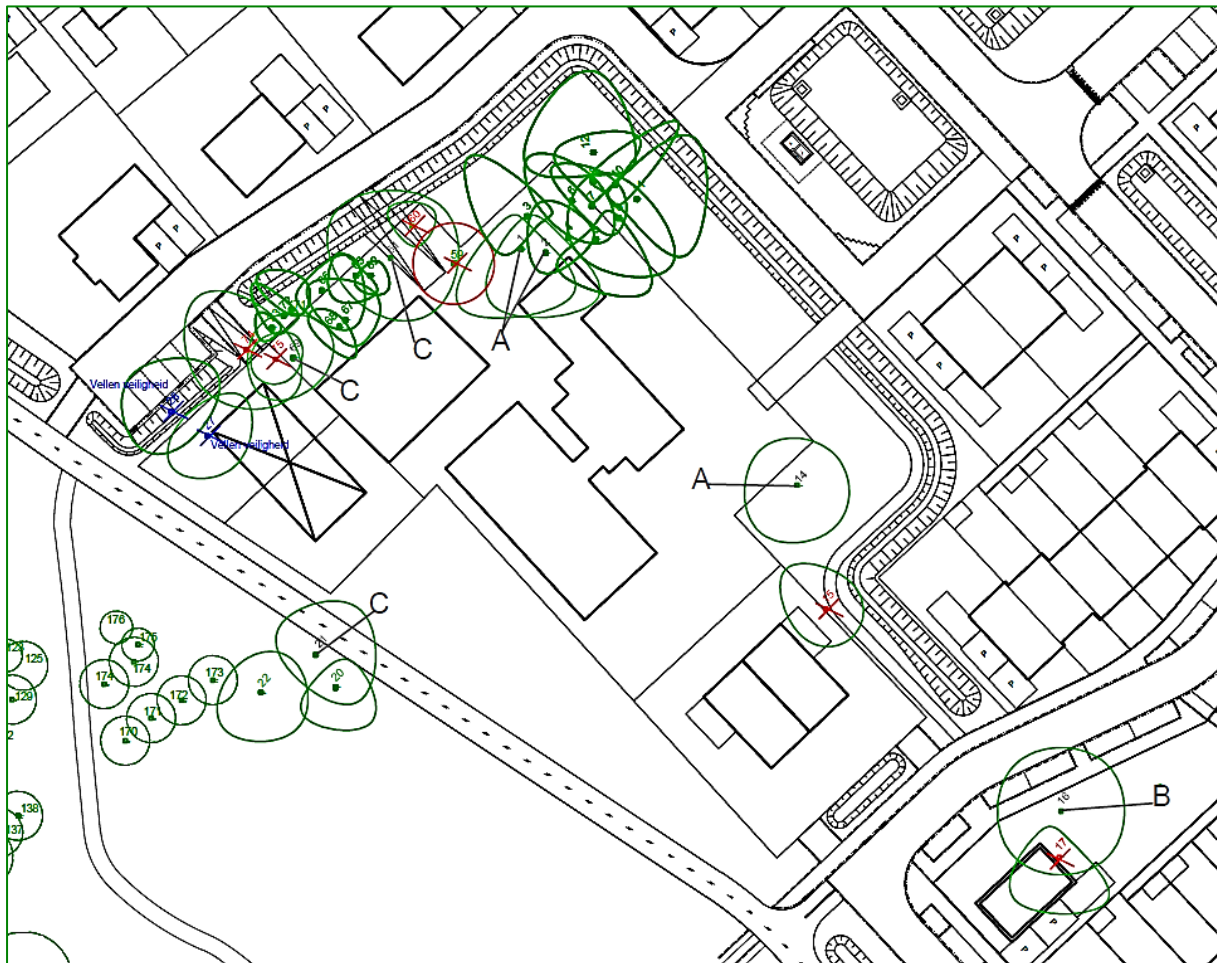
Binnen 1 à 2 meter van de stamvoeten van zeven zomereiken op het erf wordt verharding aangelegd ten behoeve van een inrit, parkeerplaats of fietspad. De bomen met de nummers 1, 2, 14, 16, 21, 61 en 69 zijn onder voorwaarden te handhaven. In de figuur hieronder is een lettercode opgenomen die verwijst naar de conclusie in deze paragraaf. In de figuur hieronder is een lettercode toegevoegd die verwijst naar de conclusie in paragraaf 7.3.

Figuur 22: Bomen met een lettercode zijn onder voorwaarden inpasbaar.

| Nr. | Boomsoort | Ø Stam' (cm) | Conditie | Opmerkingen Kroon | Stam | Stamvoet | TK (jaar) |
|---|---|---|---|---|---|---|---|
| 2 | <i>Quercus robur</i> (zomereik) | 66 | matig | | | twee oppervlakkige schades van 0 tot 1 m <sup>2</sup> met redelijk ontwikkelde wondhoutlijsten | 10-15 |
| 14 | <i>Quercus robur</i> (zomereik) | 83 | matig | transparante kroon, dood hout | | oppervlakkige schade op stamvoet en wortelopdruk in bestrating | >15 |

Houdt bij de aanleg rekening met de oppervlakkig groeiende grove wortels die tot 1 meter uit het hart van boom 2 aanwezig zijn. Vanaf 1 meter van de stamvoet, bevindt zich een extensieve fijne beworteling tot 20 centimeter diep. Daaronder is de beworteling zeer intensief tot 70 centimeter onder maaiveld. Dat betekent dat er mogelijkheden zijn om de parkeerplaats aan te leggen zonder onherstelbare schade aan te brengen aan de stamvoet mits de werkzaamheden zorgvuldig voorbereid en uitgevoerd worden.

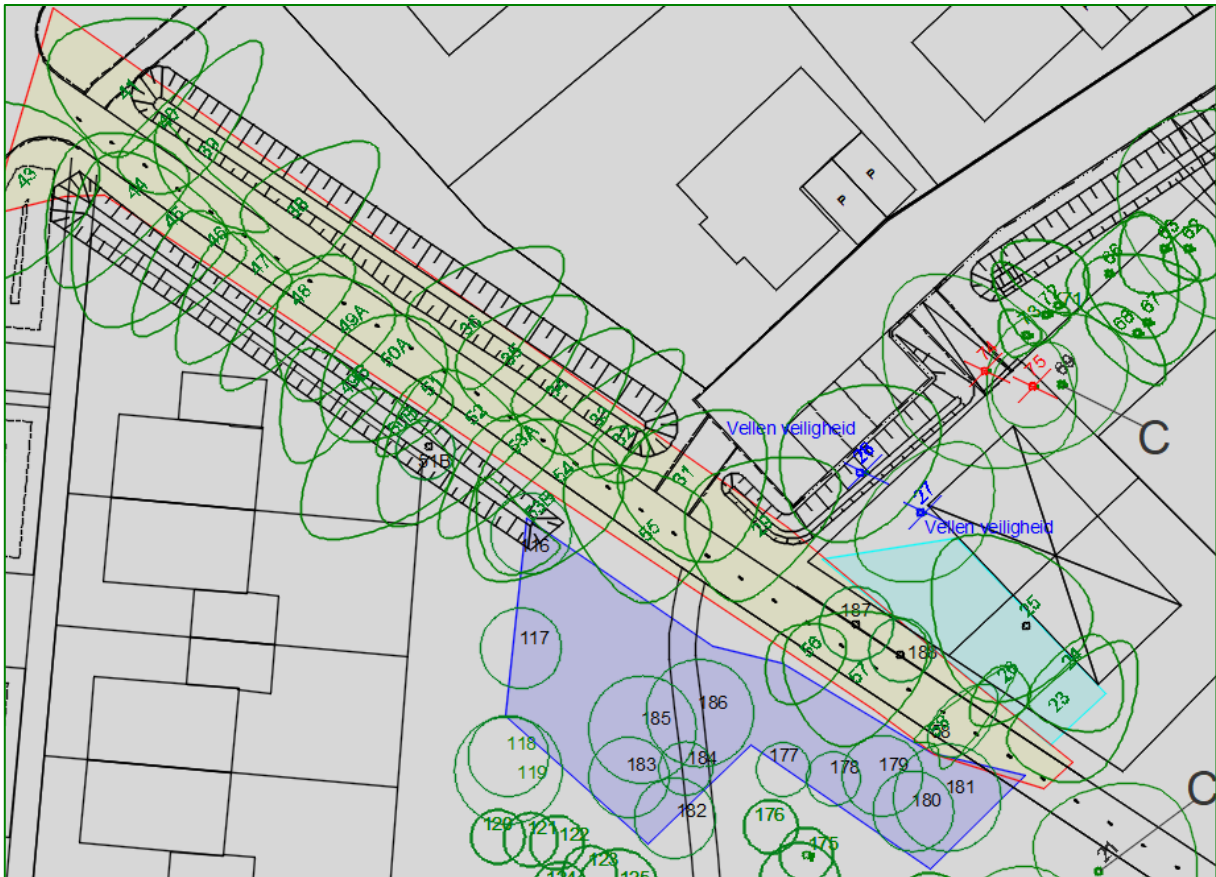
- ✓ 30 laanbomen over een lengte van 90 meter (rood);
- ✓ 11 bosbomen (donkerblauw) op een oppervlakte van 500 m<sup>2</sup>;
- ✓ 4 bomen op het erf van de boerderij (lichtblauw).

Figuur 23: te vellen boomgroepen: eikenlaan (geel), bos (donkerblauw), erf (lichtblauw)
