BOUWHISTORISCHE VERKENNING

**DUIKER NO.21**

VOORSTERWEG TE VOORSTONDEN

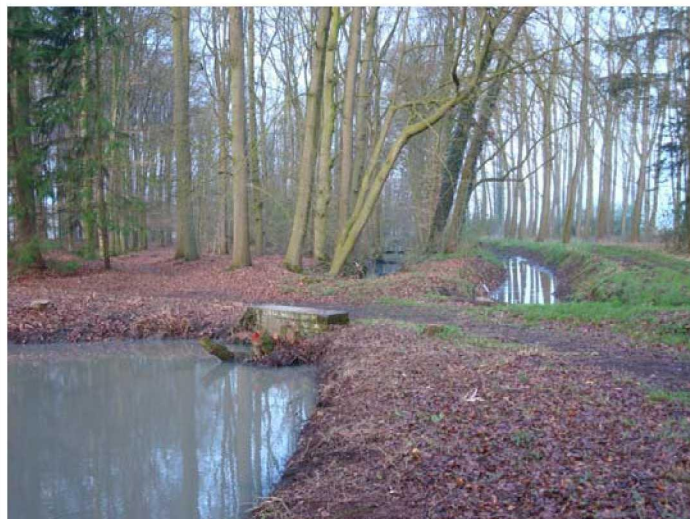
Aan de zijkant van het wandelpad is ter plaatse van de duiker alleen een keermuur herkenbaar. De muur steekt ca. 20 cm boven het maaiveld uit (afb. 4) en is gemetseld met een sterk generfde baksteen met een afmeting van 21/ 21,5 x 10/10,5 x 4/4,5 cm ("Utrechts plat", XVIII<sup>e</sup>-XIX<sup>e</sup>). Deze keermuur wordt afgedekt met een halfsteens hoge rollaag tussen zandstenen hoekstenen. De afdekking met rollaag steekt niet over. In de rollaag is machinale baksteen toegepast met een afmeting van 19/20 x 9/9,5 x 5 cm (XX<sup>a</sup>). De baksteen is in de lengte zijn wel afgehakt. De zandstenen blokken zijn op het uiteinde van de keermuur gefrijnd (afb. 5). Eén van de elementen bezit een afgeronde hoek. Deze elementen zijn waarschijnlijk secundair materiaal (hergebruikt), aangezien de frijnslag niet op beide blokken op gelijke vlakken is aangebracht. Het boven het maaiveld uitstekende metselwerk is platvol gevoegd met een mortel op basis van cement. De huidige duiker bestaat uit een kunststof buis die in de getoogde opening van de keermuur aan de vijverzijde is gestoken (afb. 6).

Afb. 4: Keermuur aan de vijverzijde, vrijwel geheel overwoekerd door begroeiing van bamboe, klimop en bladverliezende struiken.

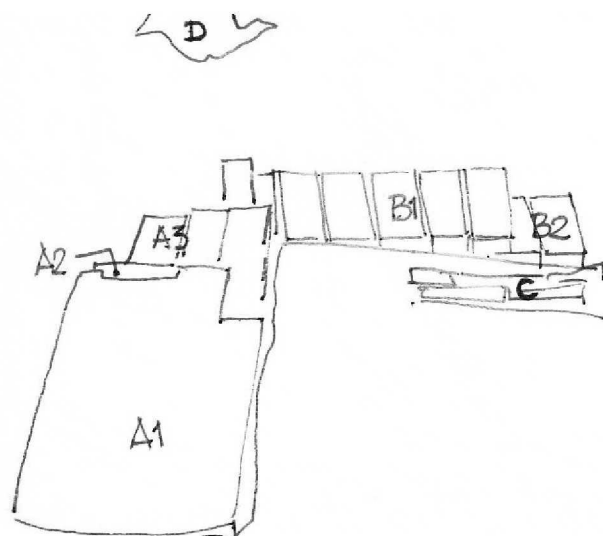
Iets verder naar de beek blijkt deze muur in het verband aan te sluiten op een twee steens dikke muur. Dit blijkt het westelijke uiteinde van de noordelijke keermuur te zijn (afb. 12). De buitenzijde van deze muur staat ca. 1m<sup>1</sup> binnen de houten keerwand en is gemetseld in kruisverband (afb. 13). De buitenzijde van deze muur helt helemaal over naar de beek en is vermoedelijk de reden dat ooit is besloten om de duiker en de keermuur af te breken.

Afb. 13: Het westelijke uiteinde van de uitgegraven noordelijke keermuur, gemetseld in kruisverband. De lagen (A1-A3) corresponderen met de lagen van afb. 12. (linkerzijde foto is duikergang)

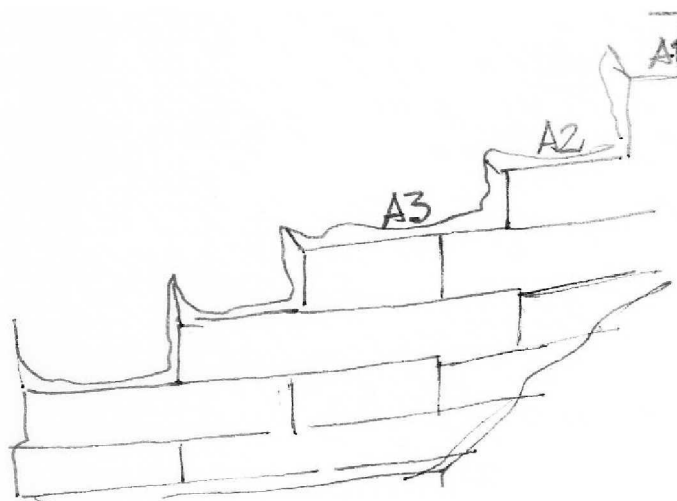
Aan de oostelijke zijde van de kunststof duiker wordt het iets dieper liggende oostelijke uiteinde van de noordelijke keermuur uitgegraven (afb. 14). Deze keermuur blijkt dezelfde lengte te hebben gehad als van die van de keermuur aan de vijverzijde.

Afb. 14: Overzicht van de uitgegraven funderingen van de noordelijke keermuur. Op de achtergrond het westelijke uiteinde (A) en op de voorgrond het oostelijke uiteinde (B) van de keermuur. In het midden de kunststof duiker (C) met direct daarachter de westelijke muur (D) van de duikergang.

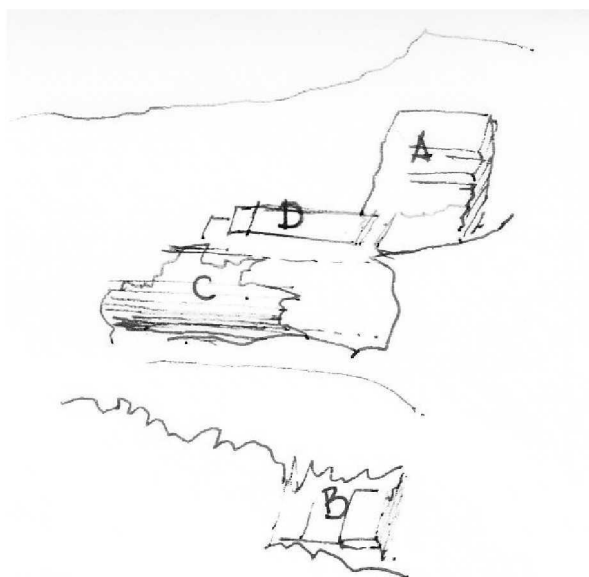
In de oksel bij de verwachte aansluiting van de oostelijke gangmuur wordt een aantal houten elementen aangetroffen. Tegen de buitenzijde van de buitenste klamp zijn twee eiken liggers, parallel aan de duikergang aangetroffen met een elk breedte van ca. 20 cm. De eiken elementen stoppen juist voor de binnenzijde van de noordelijke keermuur (afb. 15,16). Tegen de buitenste balk en de binnenzijde van de keermuur is een restant van een houten stijl (wilgenhout) aanwezig met een vierkante doorsnede. Deze houten elementen kunnen slechts summier worden opgenomen vanwege het opwellende water. De functie van deze houten elementen is niet duidelijk en evenmin is duidelijk of de houten elementen zich ook aan de andere zijde van de duiker bevinden.

Afb. 15: Detail van het oostelijke uiteinde van de gemetselde noordelijke keermuur (A1-A4). Aan de binnenzijde van de keermuur is een liggend eiken element zichtbaar (B) met een breedte van ca. 20 cm. Naast deze eiken balk is het uiteinde van een wilgenhouten stijl (C) zichtbaar. (onderzijde foto is duikergang)

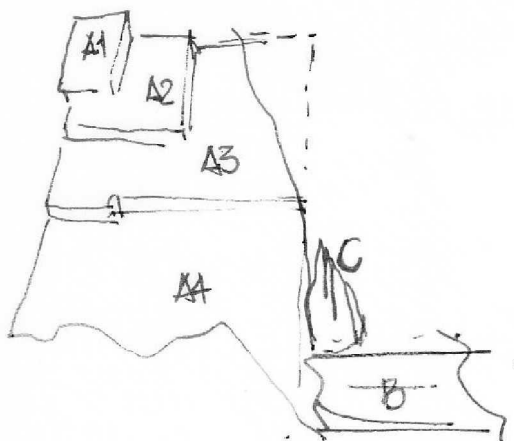
Afb. 16: Bovenzijde van het oostelijke uiteinde van de noordelijke keermuur (A) met de eiken balk (B). Hiervan blijken er twee naast elkaar te liggen. Aan de buitenzijde van het eiken element is het restant van een wilgenhouten paal met een vierkante doorsnede zichtbaar (C).  
(rechter zijde foto is duikergang)

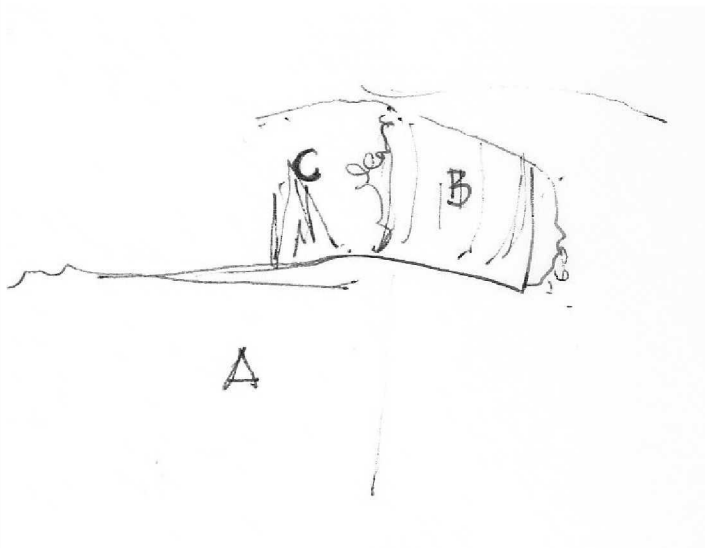
De duikergang bij de zuidelijke keermuur is ontgraven, waardoor de getoogde rollaag aan de binnenzijde kon worden vrij gelegd (afb. 17). De rollaag is aan deze zijde niet vlak en bezit gebroken of afgehakte bakstenen. Deze rollaag vormt het uiteinde van de gewelfde afdekking van de duikergang.

Afb. 17: Ontgraving aan de binnenzijde van de zuidelijke keermuur (vijverzijde) met de in de opening gestoken kunststof duiker. De overkluizende rollaag is afgehakt. In de voegen is mortel op basis van kalk zichtbaar. Het gedeelte van de keermuur dat boven het maaiveld uitsteekt is met cementmortel opnieuw gevoegd.
