## Bouwhistorische verkenning molen De Hoop te Lienden

Opgesteld juni 2019 door ing. G.J. van Reeuwijk, Van Reeuwijk bouwmeester.

| <b>Object</b> | Molen De Hoop |
| <b>Status</b> | Rijksmonumentnummer 25841 |

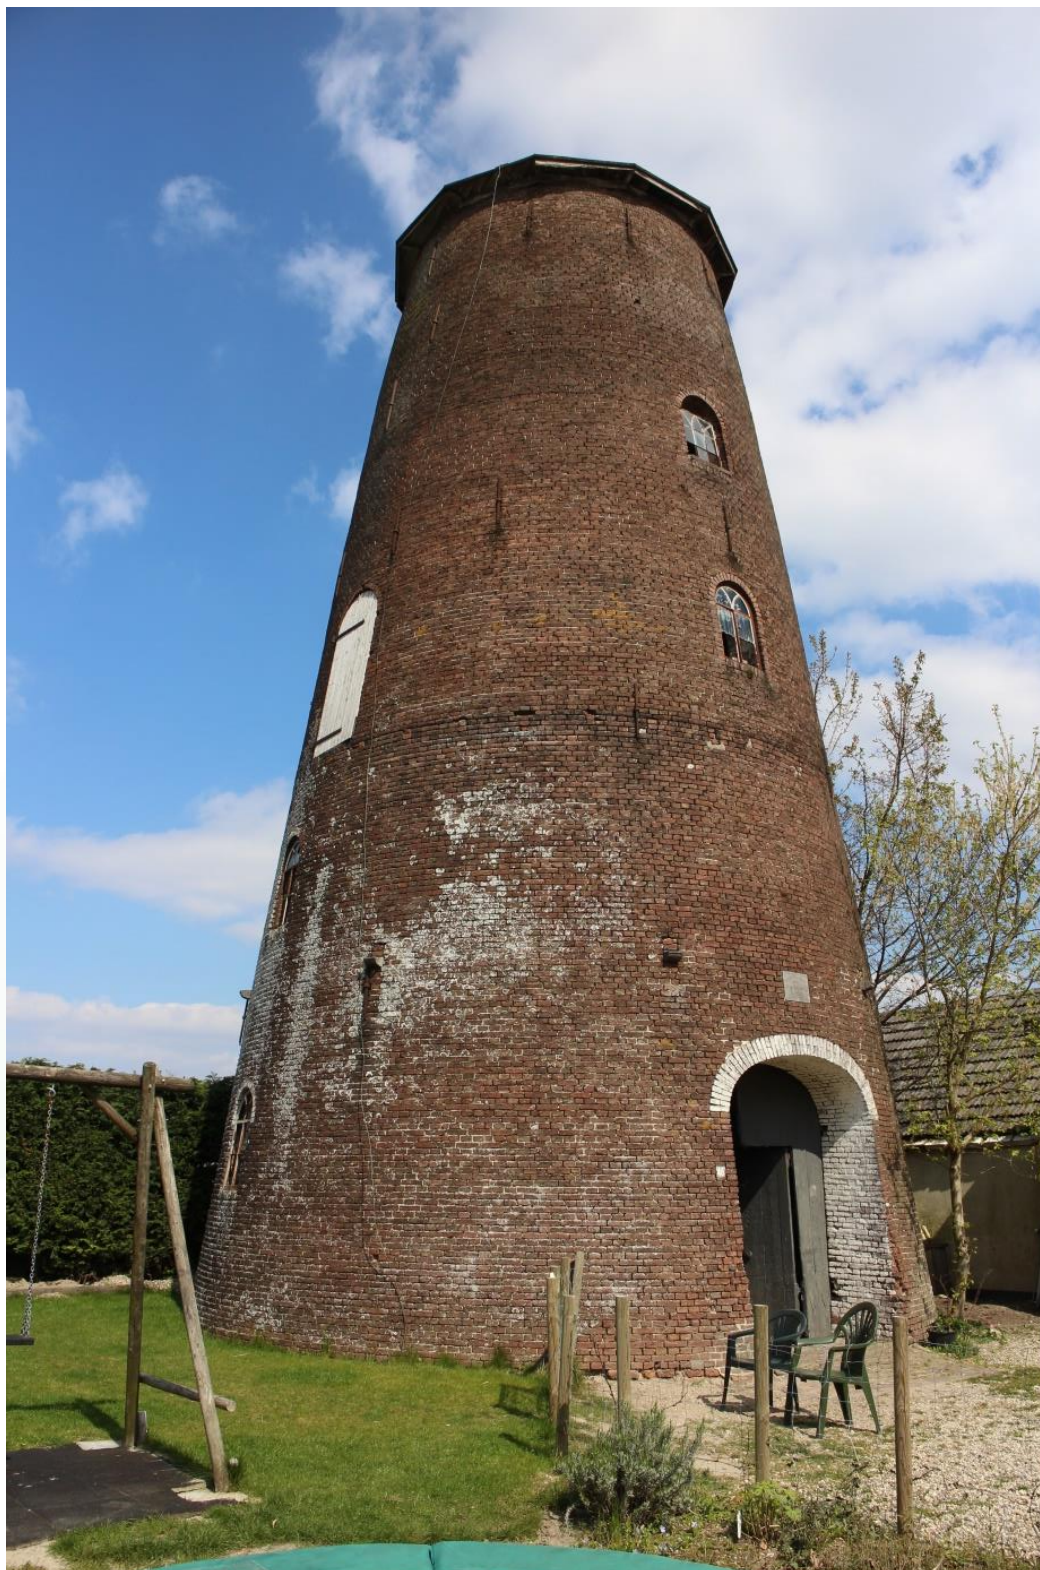
Overzicht van de molenromp zuidzijde.

De ingang zuidzijde. De beide toegangsdeuren draaien naar binnen toe. De rechter deur heeft een loopdeur. Het metselwerk van de romp is in een opmerkelijk goede staat. Er is vrijwel geen sprake van vorstschade, het metselwerk is mooi afwaterend aangebracht. Ondanks dat de voegen grotendeels zijn verdwenen is er geen sprake van grote vochtdoorslag.

Restauratie van de romp dient echter op redelijk korte termijn te worden uitgevoerd om te voorkomen dat vervolgschade op zal treden. Dit zou een aantasting zijn van de monumentale waarde

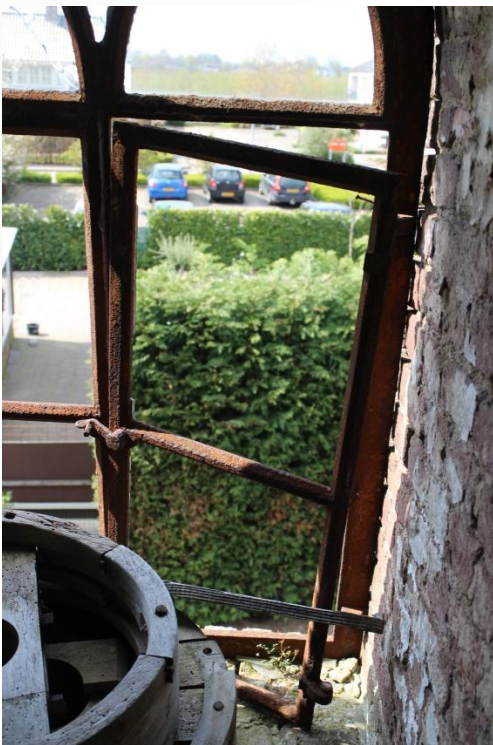
Een aantal gietijzeren vensters is voorzien van een draaibaar gedeelte ( hangt hier los van het scharnierpunt)

Een aantal van de gietijzeren ramen zijn beschadigd. Geadviseerd wordt deze te herstellen en wanneer dit niet mogelijk is een vervangend raam te gieten. Daarvoor kunnen bestaande ramen als mal worden gebruikt. In de ramen weer enkel glas aanbrengen gezet in stopverf.

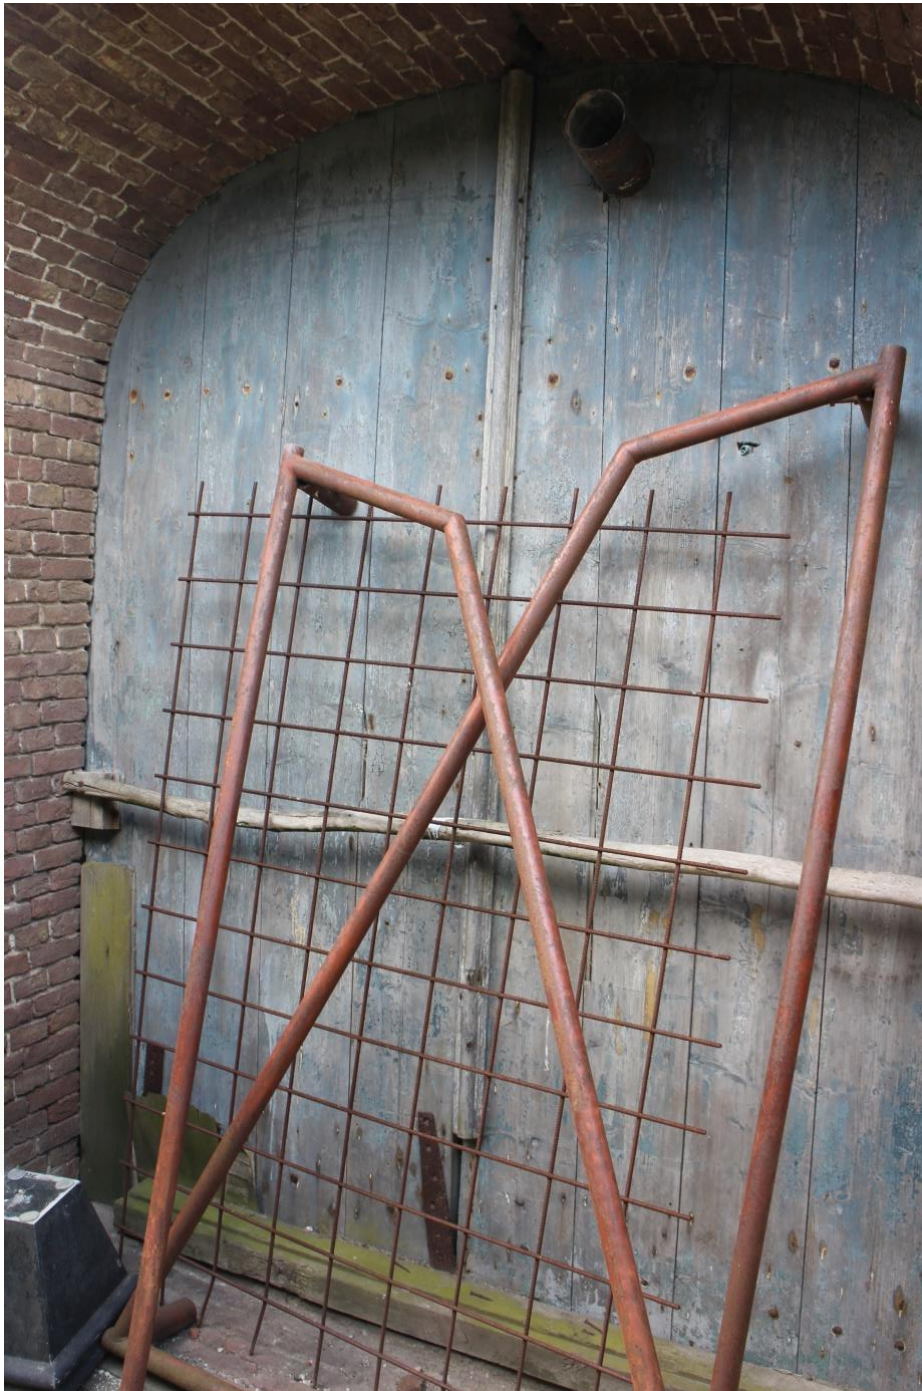
Toegangsdeuren aan de achterzijde. Deze deuren zitten achterin een nis. Vanouds was er een doorrit van de voorste deuren naar de achterste deuren. De achterste deuren kunnen nu niet meer worden geopend omdat pal erachter een machine is geplaatst. De deuren zijn hoogstwaarschijnlijk nog uit de bouwtijd en zo van grote waarde. Het niet meer kunnen openen van de deuren doet in grote mate afbreuk aan het gehele concept waarna de molen is ontworpen en gebouwd.

Geadviseerd wordt hier zeer terughoudend mee te zijn bij de restauratie. De oude verflagen bijvoorbeeld niet verwijderen! Bij een eventuele herbestemming van de ruimte onderin de molen wordt geadviseerd de deuren in museaal geopende stand naar binnen te draaien en in de ingang een nieuwe afsluiting aan te brengen die kan voldoen aan de eisen vanuit de herbestemming. Deze zelfde aanpak wordt ook geadviseerd voor de achterste deuren.

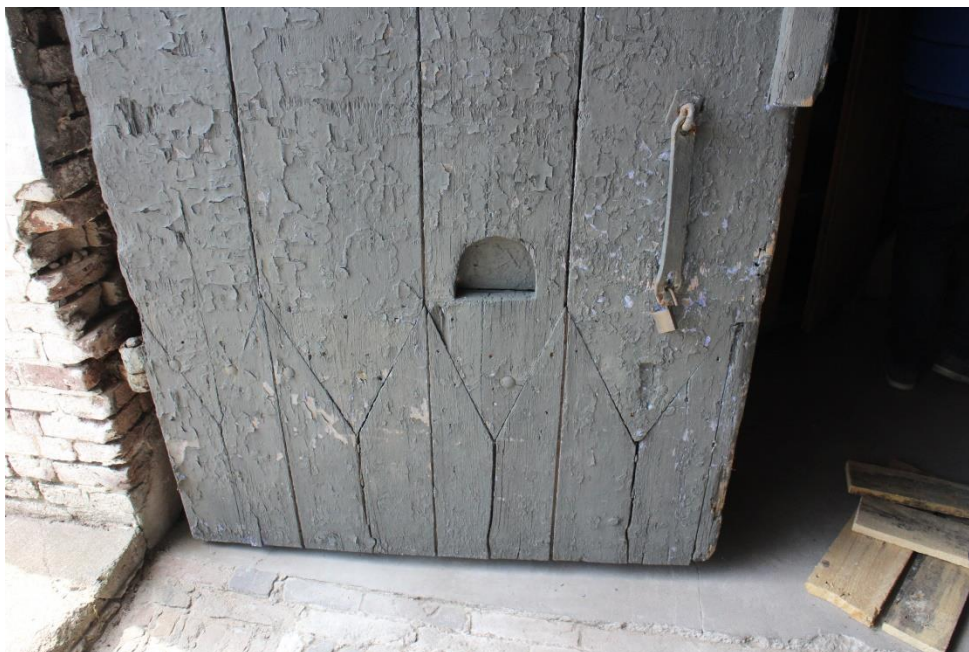
Toegangsdeur voorzijde. Ook deze dubbele deuren dateren hoogstwaarschijnlijk nog uit de bouwperiode. Let ook op de ingang voor de molenkat!

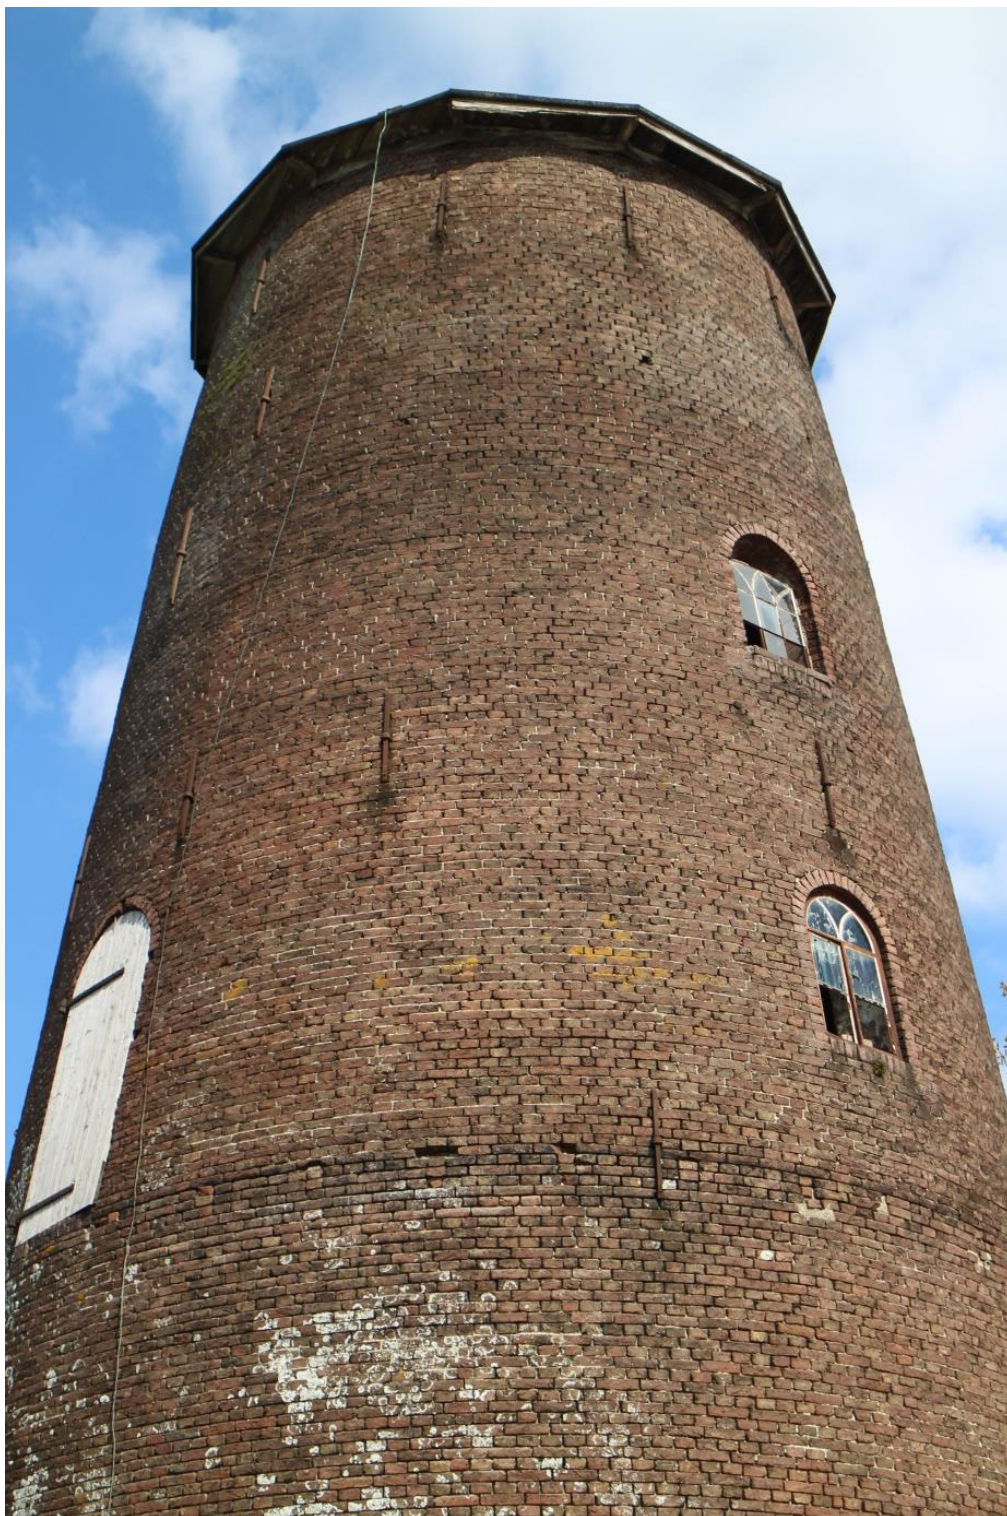
Bovenzijde van de romp. Bij diverse balken zijn muurankers aangebracht.

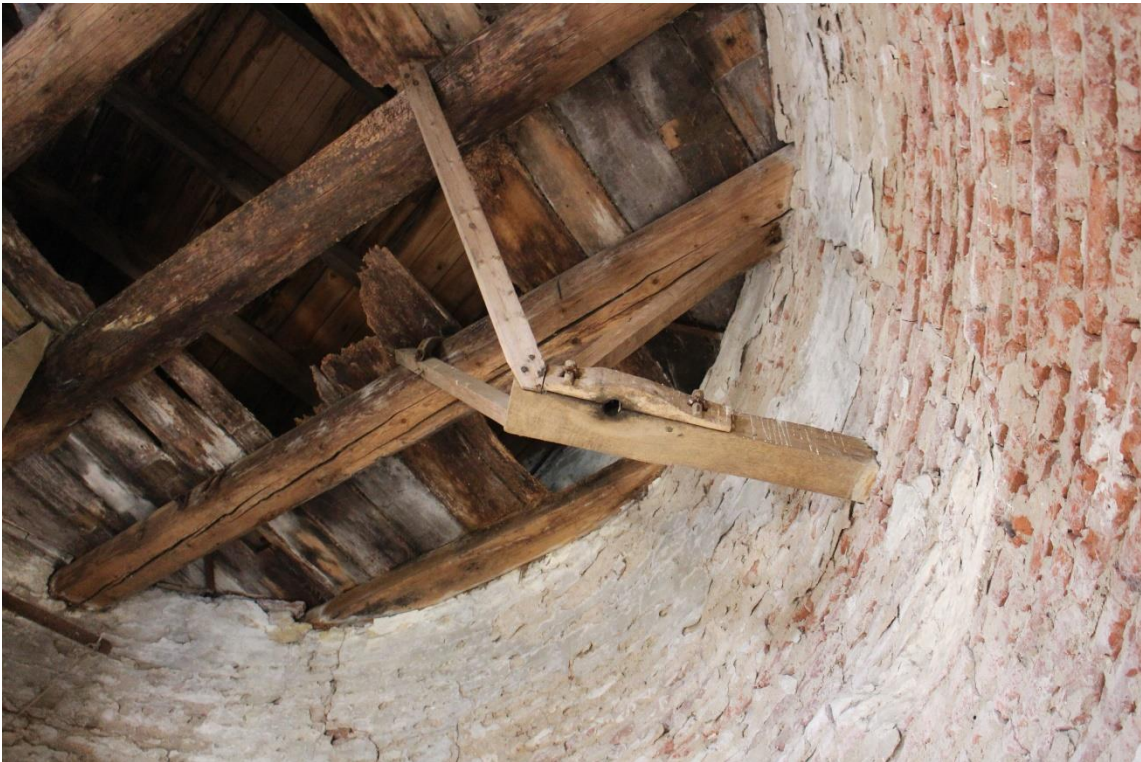
Lageringsbalkje waar waarschijnlijk een reguleur in heeft gedraaid. Dit onderdeel dient behouden te blijven.

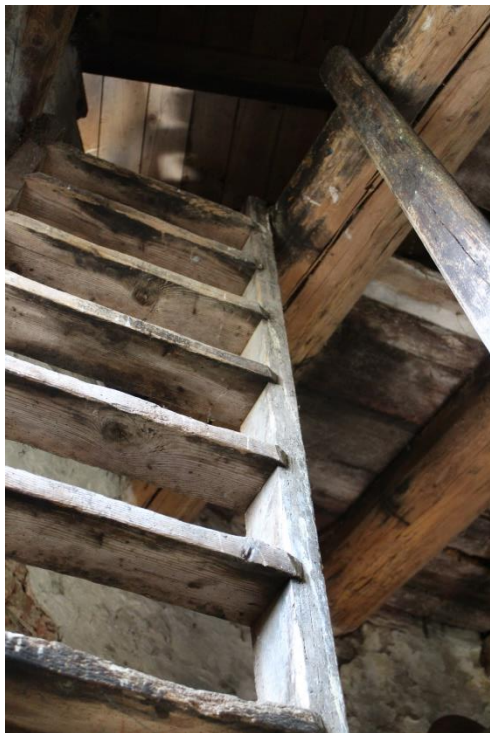
Trap naar de kapzolder. Deze kan gehandhaafd blijven. Deze trap zal in het verleden veel minder zijn belopen door de molenaar en verkeert daardoor in een betere staat.

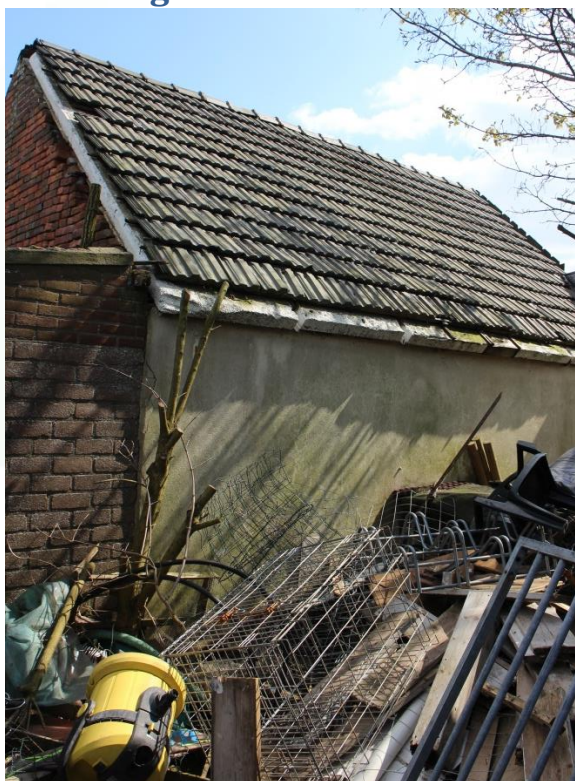
Naast de molen een klein machinegebouwtje. Archiefstukken bij verleende Hinderwet vergunningen geven aan dat hier eerst een stoommachine heeft gestaan, daarna een dieselmotor en vervolgens een elektromotor. Er zijn nu geen motoren meer aanwezig.

Gezien de lange periode van circa 70 jaar dat hier machines voor het aandrijven van de maalstenen onderin de molen hebben gestaan wordt geadviseerd dit gebouwtje mee te nemen bij de restauratie van de molen. Hierbij dan de overdekte ruimte tussen molen en gebouw ook

te restaureren. Op deze wijze kan dan het gebruik van mechanische drijfkracht naast het gebruik van de wind goed worden afgelezen. Het machinegebouwtje is hiermee van cultuur-historische waarde.

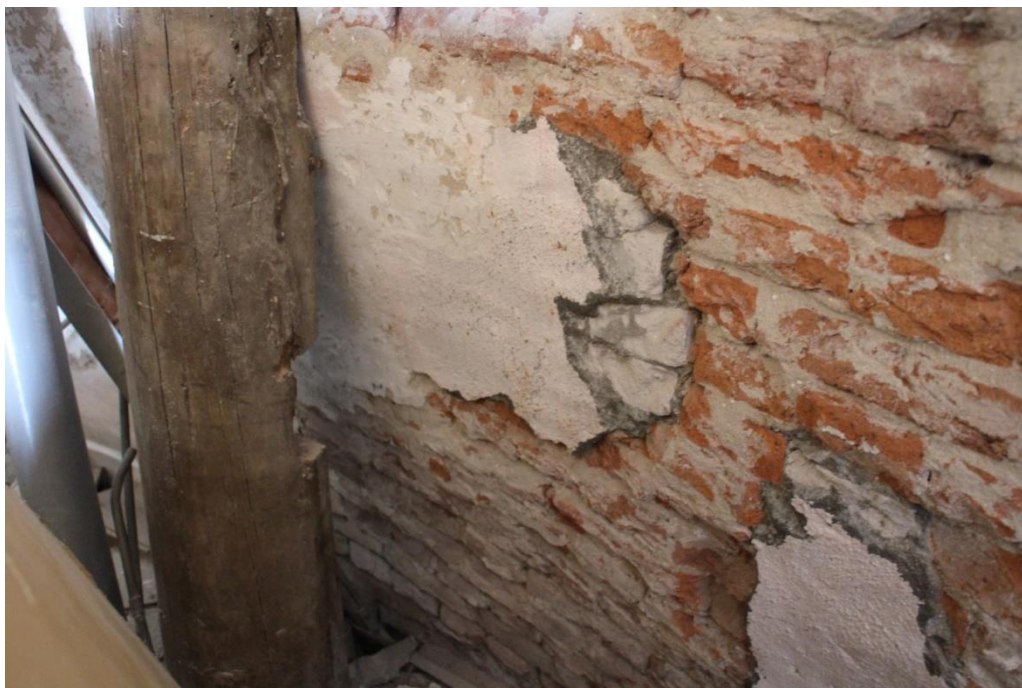
Zichtbare bouwsporen van het koppel mechanisch aangedreven molenstenen onderin de molen rechts. Geadviseerd wordt deze bouwsporen zichtbaar te houden.

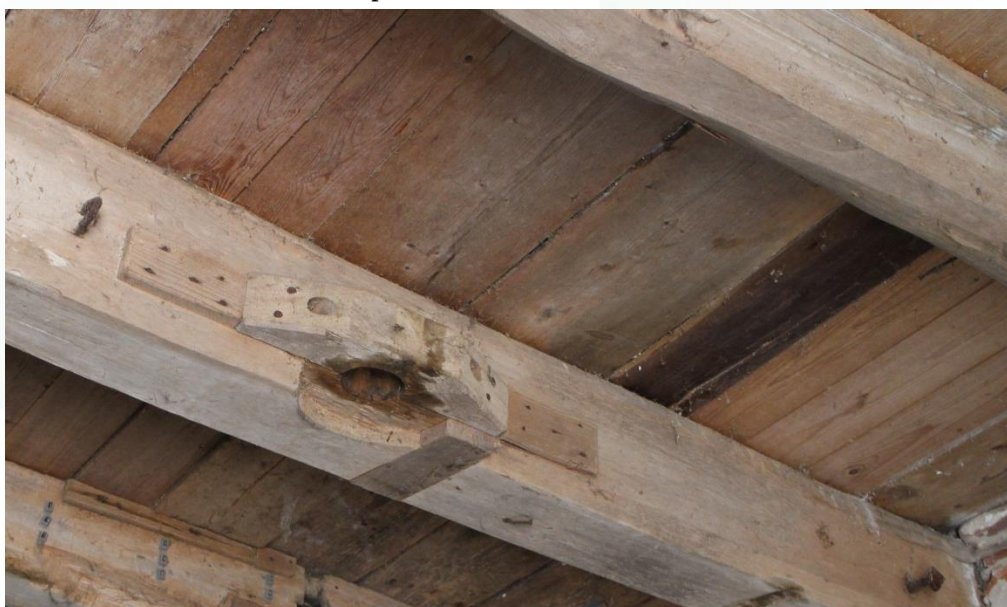
Lageringspunt van de steenkraan van het voormalige door een motor aangedreven koppel maalstenen onderin de molen.

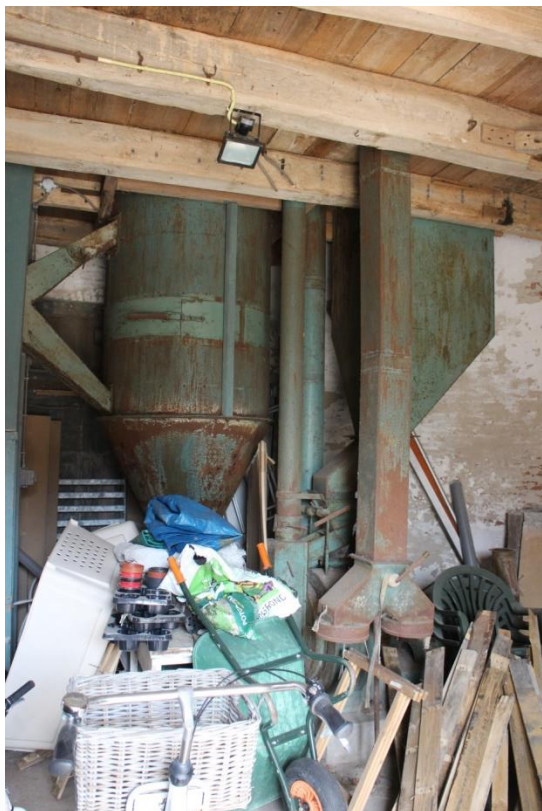
Stalen onderdelen van de maalinstallatie uit de jaren zestig onderin de molen

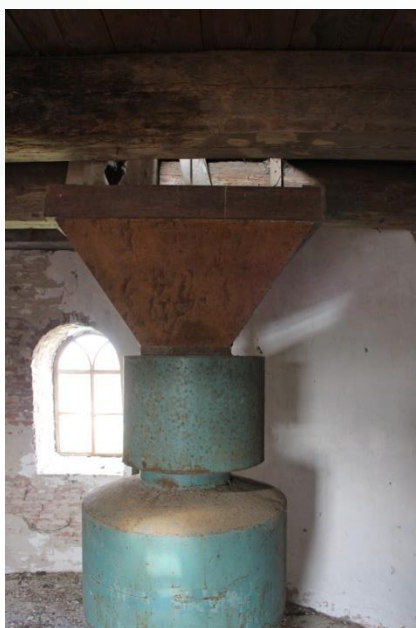
Cycloon op de eerste zolder. Ook dit deel stamt uit de jaren zestig. Dit soort onderdelen hebben vrijwel geen cultuur-historische waarde. Er zijn vandaag de dag nog duizenden van dit soort stofafzuig installaties in gebruik met name in de houtverwerkende industrie.

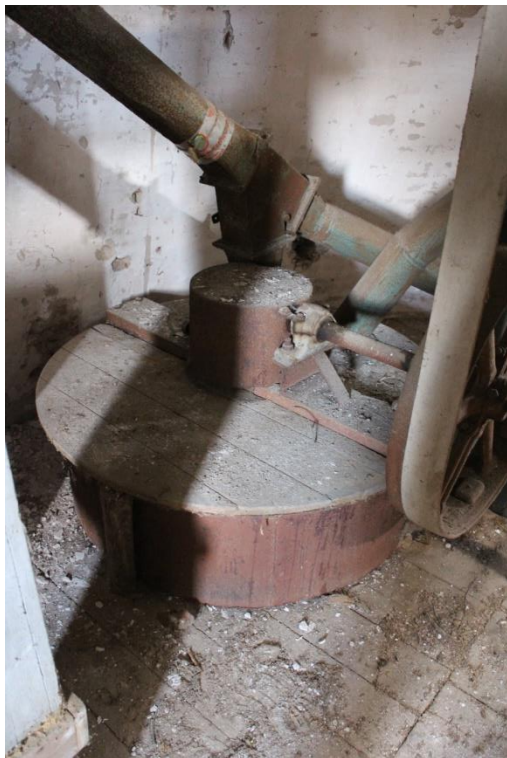
Kleine menginstallatie. Ook dit deel zal waarschijnlijk tweedehands zijn aangebracht gezien de ouderwetse aandrijving met riemen.

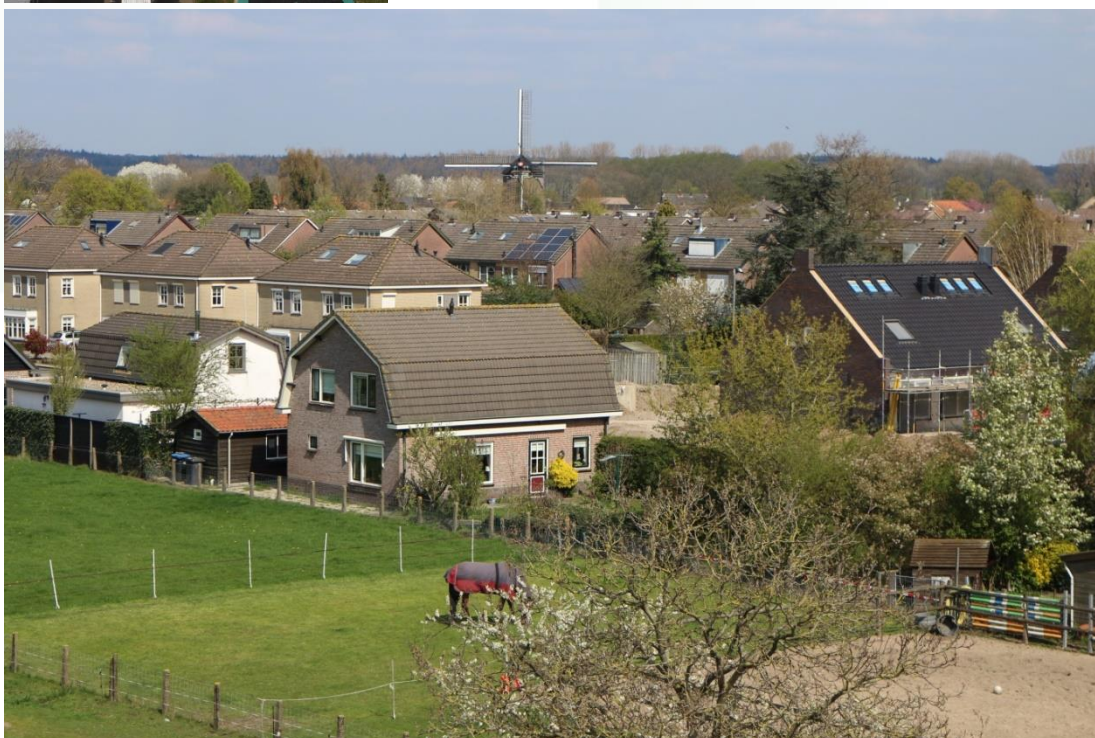
Zicht op de buurmolen De Zwaan. Dit is een bijzondere molen, een van de vier overgebleven Torenmolens van ons land.

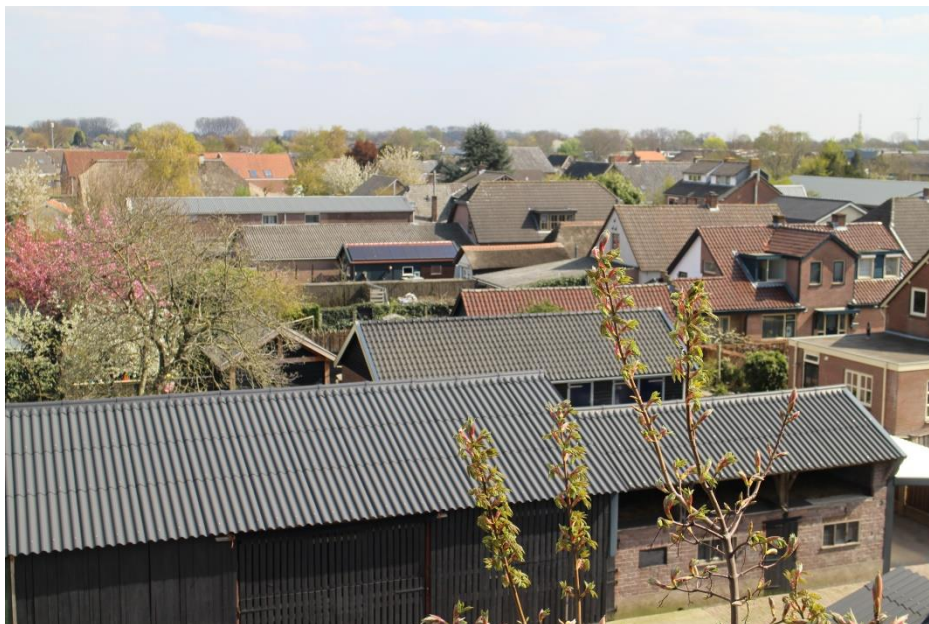
Vanaf stellingniveau kan overal over het dorp worden uitgekeken.
