**Rapport**  
**Boom Effect Analyse**  
**Acacialaan 99 te Doetinchem**

Kenmerk : 03P2104103  
Datum rapport : 26 november 2021  
Opgesteld door : M.J.J.M. Gerrits BSc (European Tree Technician)

Het onderzoek is uitgevoerd in het kader van de voorgenomen nieuwbouwplannen aan de Acacialaan 99 te Doetinchem. Binnen de invloedssfeer van de bouw staan 3 straatbomen en een bosrand, waarop deze Boom Effect Analyse van toepassing is.

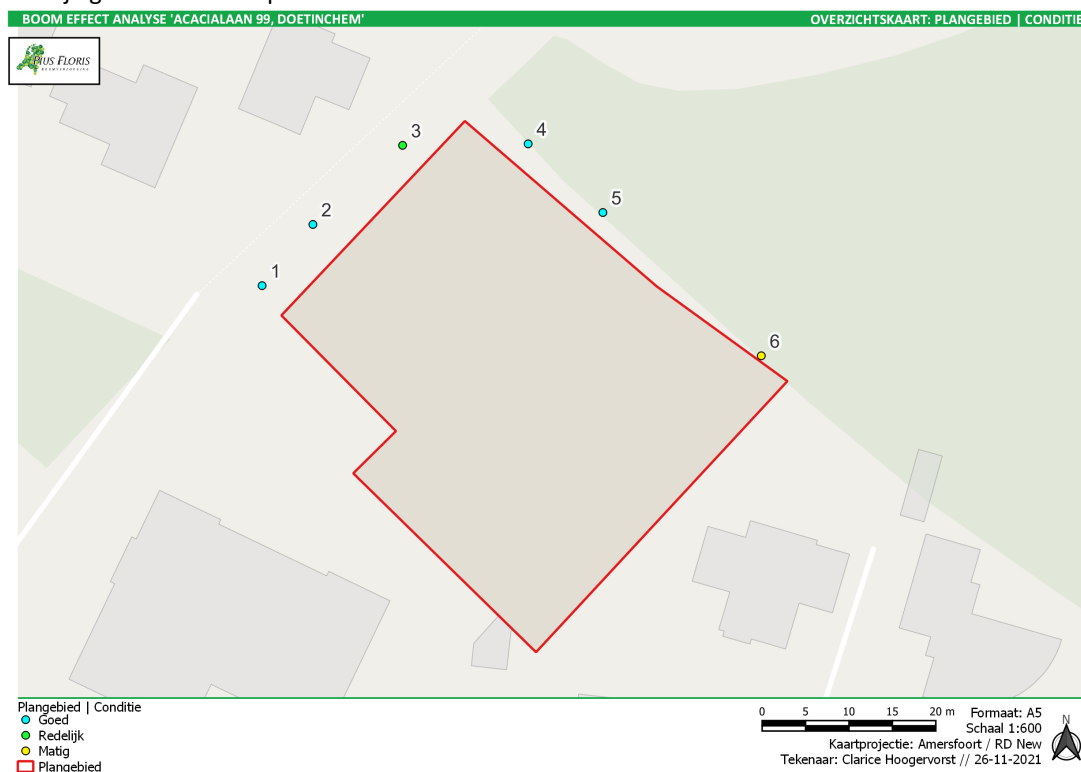
De bomen zijn van wisselende leeftijdsklassen. De twee Amerikaanse eiken aan de straatzijde en de twee zomereiken in de bosrand betreffen volwassen bomen. De gewone esdoorn en valse acacia zijn halfwas bomen. In de bosrand staan meer zomereiken dan in dit rapport opgenomen. Omdat deze bomen buiten de invloedssfeer van het werk vallen zijn deze verder buiten beschouwing gelaten.

**Figuur 3** Overzichtsfoto geïnspecteerde bomen in het projectgebied
