# Nulmeting Boom Effect Analyse

## 143 bomen

### Den Ooiman te Doetinchem

Datum: 1 maart 2023

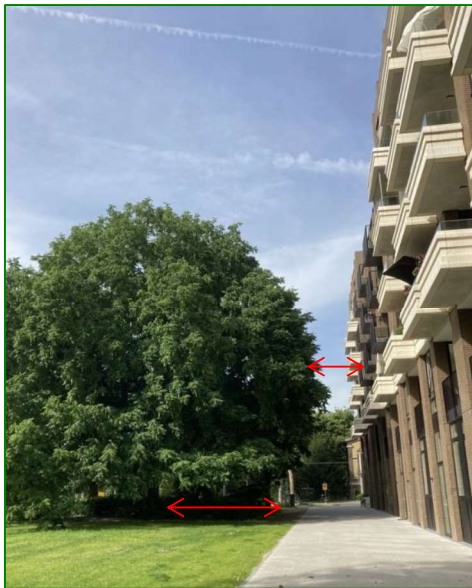
Foto 3: gevel van nieuwbouw en verharding bij een bestaande boom. De ruimte tussen de boomkroon en het balkon is 3 meter. De bestrating bevindt zich onder de kroonrand, op ruim voldoende afstand van de stamvoet (foto: Plantage Westermanlaan, Amsterdam)

Plan alle boven- en ondergrondse voorzieningen meer dan 1,5 meter buiten de kroonprojectie. Ga er van uit dat boomkronen in de breedte groeien. Houdt daarom voldoende afstand tot een gevellijn. Dit voorkomt klachten door overlast. In foto 3 is een referentiebeeld opgenomen van een goed ingepaste vleugelnoot (*Pterocarya fraxinifolia*).
