# Boom Effect Analyse

Stationsplein Doetinchem

M. Jansen | woensdag 18 oktober 2023

Registratienummer: BEA23174  
Straat/locatie: Driehoek Stationsplein/Terborgsestraat  
Plaats: Doetinchem

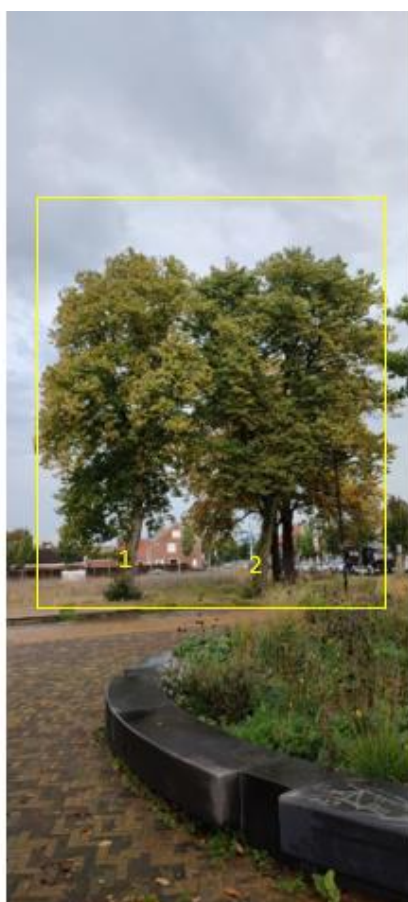
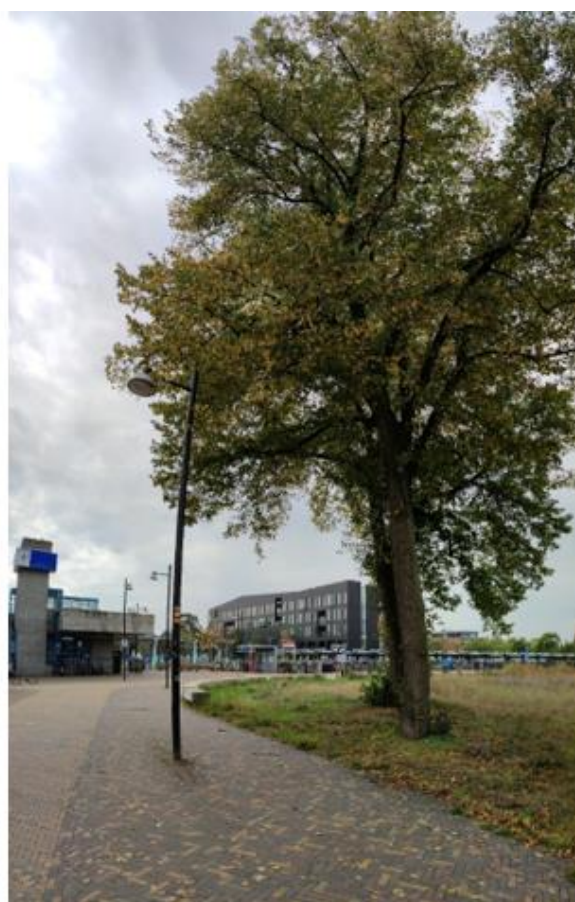
Afbeelding 7

De onderzochte lindes, boomnummer 1 en 2, staan op dit moment vrij uitgroeiend grenzend aan de verharding en het braakliggende terrein. Zie afbeelding 6 voor een overzicht van de bomen in de situatie van vóór 2017, van 2017 en van 2023 (huidig). In afbeelding 7 ziet u de lindes in beeld.
