## **Bijlage 1. Rapporten bomen en openbare inrichting**

### **Bijlage 1a. Bomeninventarisatie Foreest Groen**

## *Inventarisatie bomenbestand Landgoed Welleveld te Duiven*

Rapportnr. 2009.033

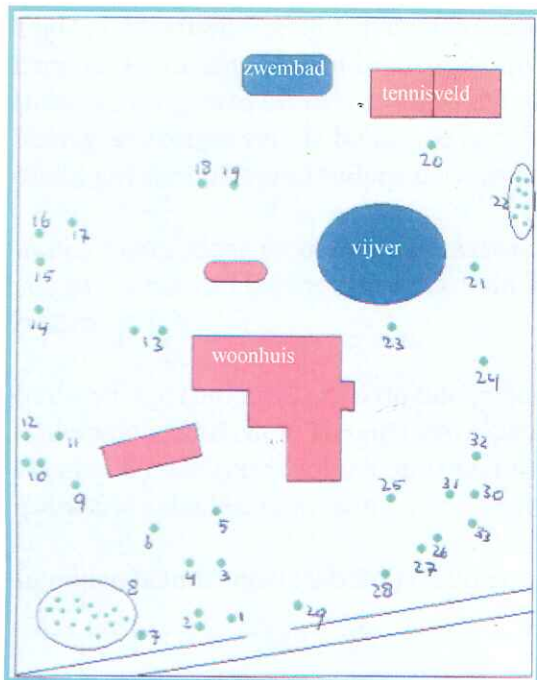
Afbeelding 1: schematische weergave

De verkregen kaart van Explorius vastgoedontwikkeling is als basis gebruikt. Diverse ingemeten boomnummers zijn niet leesbaar en diverse bomen zijn niet ingetekend in kaart. Naar aanleiding van deze bevinding is door ons een globale kaart gemaakt met de waardevolle bomen / boomgroepen. (afbeelding 1)
