# Villa 'Richmond'

Stationsweg 102, Ede

Bouwhistorische  
verkenning

**Bouwhistorische verkenning met waardestelling**

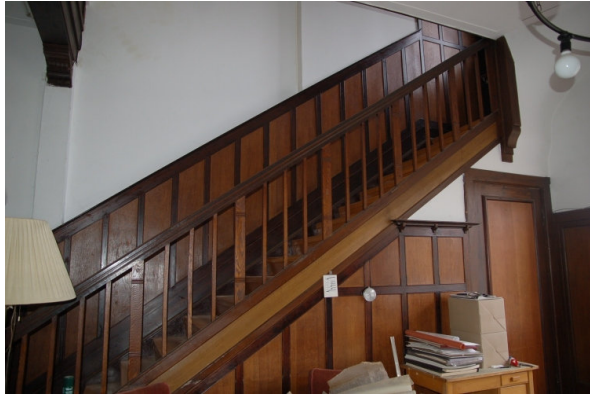
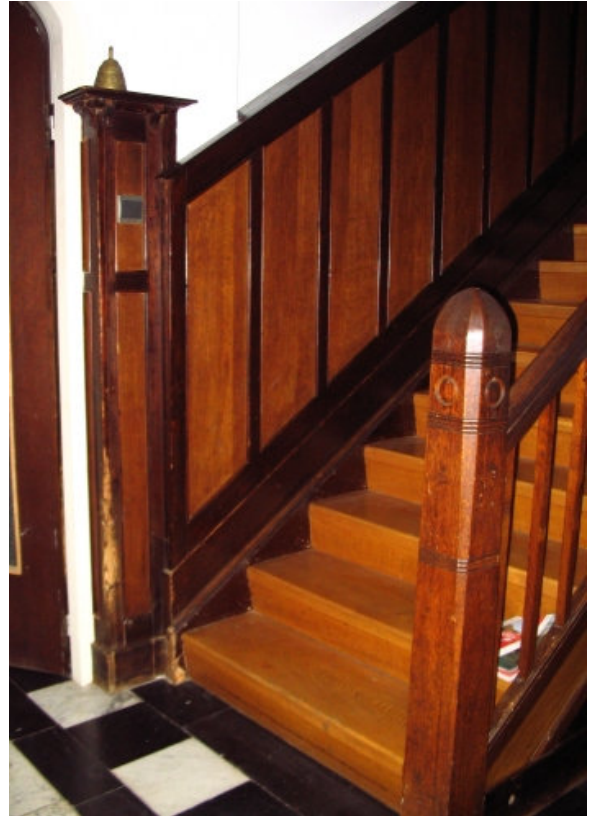
Afb. 28 en 29 De trap uit 1923 (situatie in 2008).  
Afb. 30 Het trappenhuis op de eerste verdieping naar de zijgevel gefotografeerd (2008).  
Afb. 31 Hetzelfde gangetje vanaf de andere zijde, na de brand. Een deel van de omtimmering van de onderbouw van de trap met kraaldelen is door de brand verwoest.

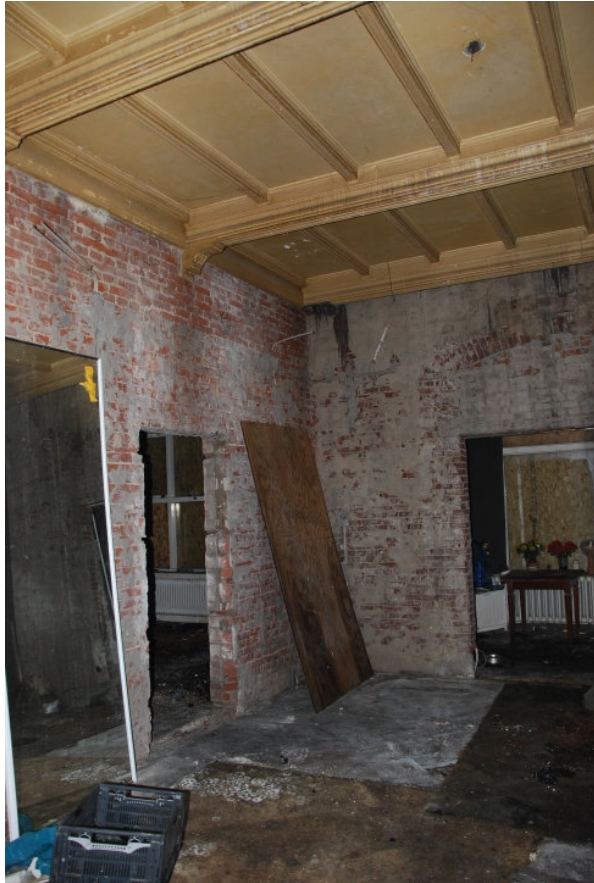
Afb. 32 De voorkamer op de begane grond (ruimte 0.4), na de brand. Het cassettenplafond bestaat uit een samengestelde balklaag met rijk gedecoreerde consoles.

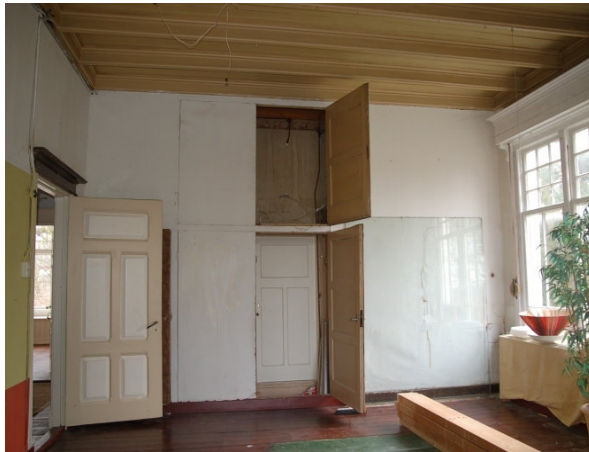
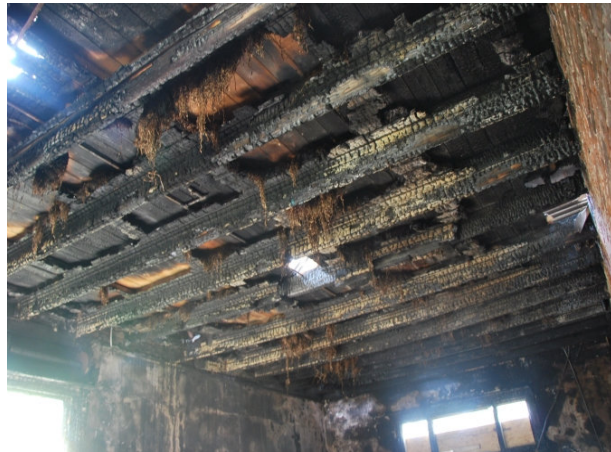
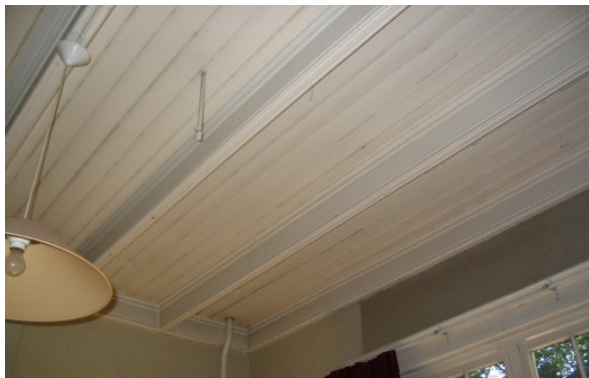
Afb. 36 en 37 De overloop op de eerste verdieping (ruimte 1.1) vóór en na de brand.  
Afb. 38 t/m 40 De voorkamer op de eerste verdieping (ruimte 1.3) vóór en na de brand.

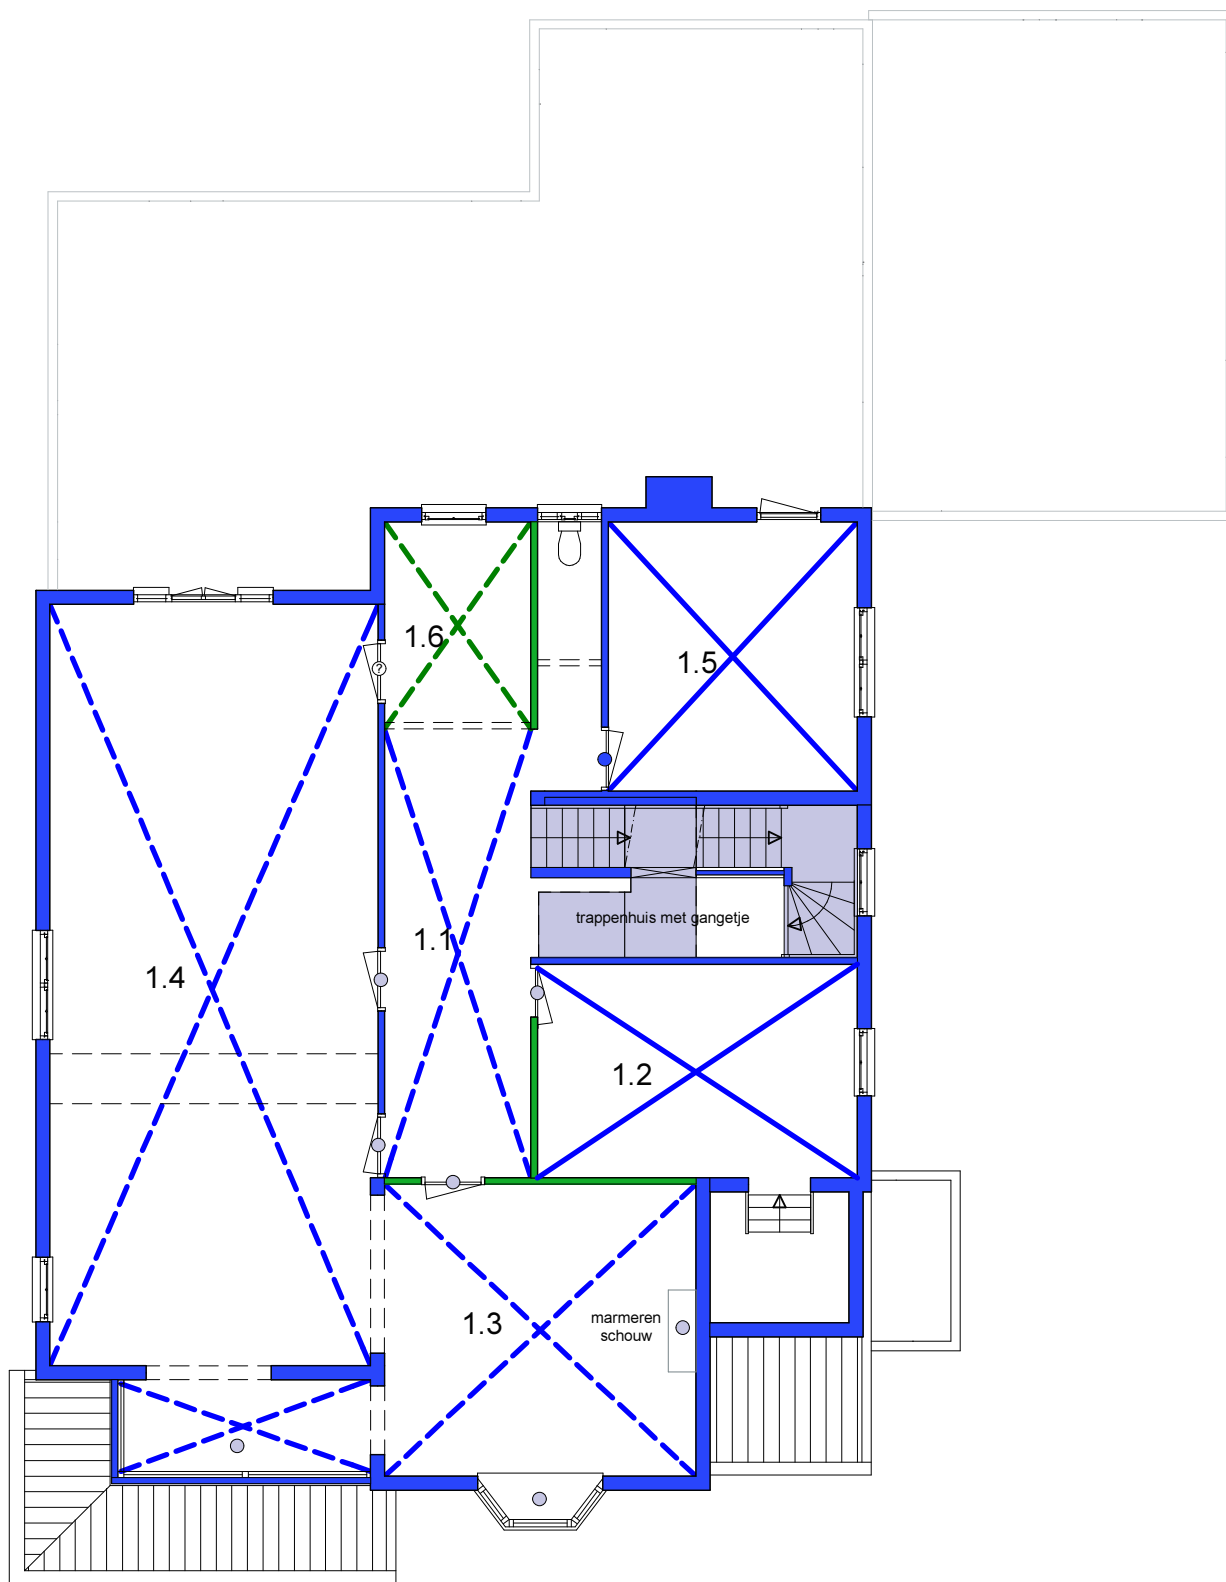
Afb. 47 Waarderingsplattegrond begane grond

Tot slot heeft ook de kapconstructie met de brand in januari 2017 flinke schade opgelopen. De kapconstructie met dakkapellen dateert uit de bouwtijd (uitgezonderd de constructie boven de uitbouw uit 1923) en is redelijk gangbaar voor die tijd. Van constructieve of bouwtechnische bijzonderheden is echter geen sprake. De kap is om die reden bouwhistorisch positief gewaardeerd.

- Interieuronderdelen (deuren, e.d.)
- Interieuronderdelen (deuren, e.d.) - aangetast
- X Plafond / balklaag boven ruimte
- X Plafond / balklaag boven ruimte - aangetast
- Kapconstructie
- - - Kapconstructie - aangetast

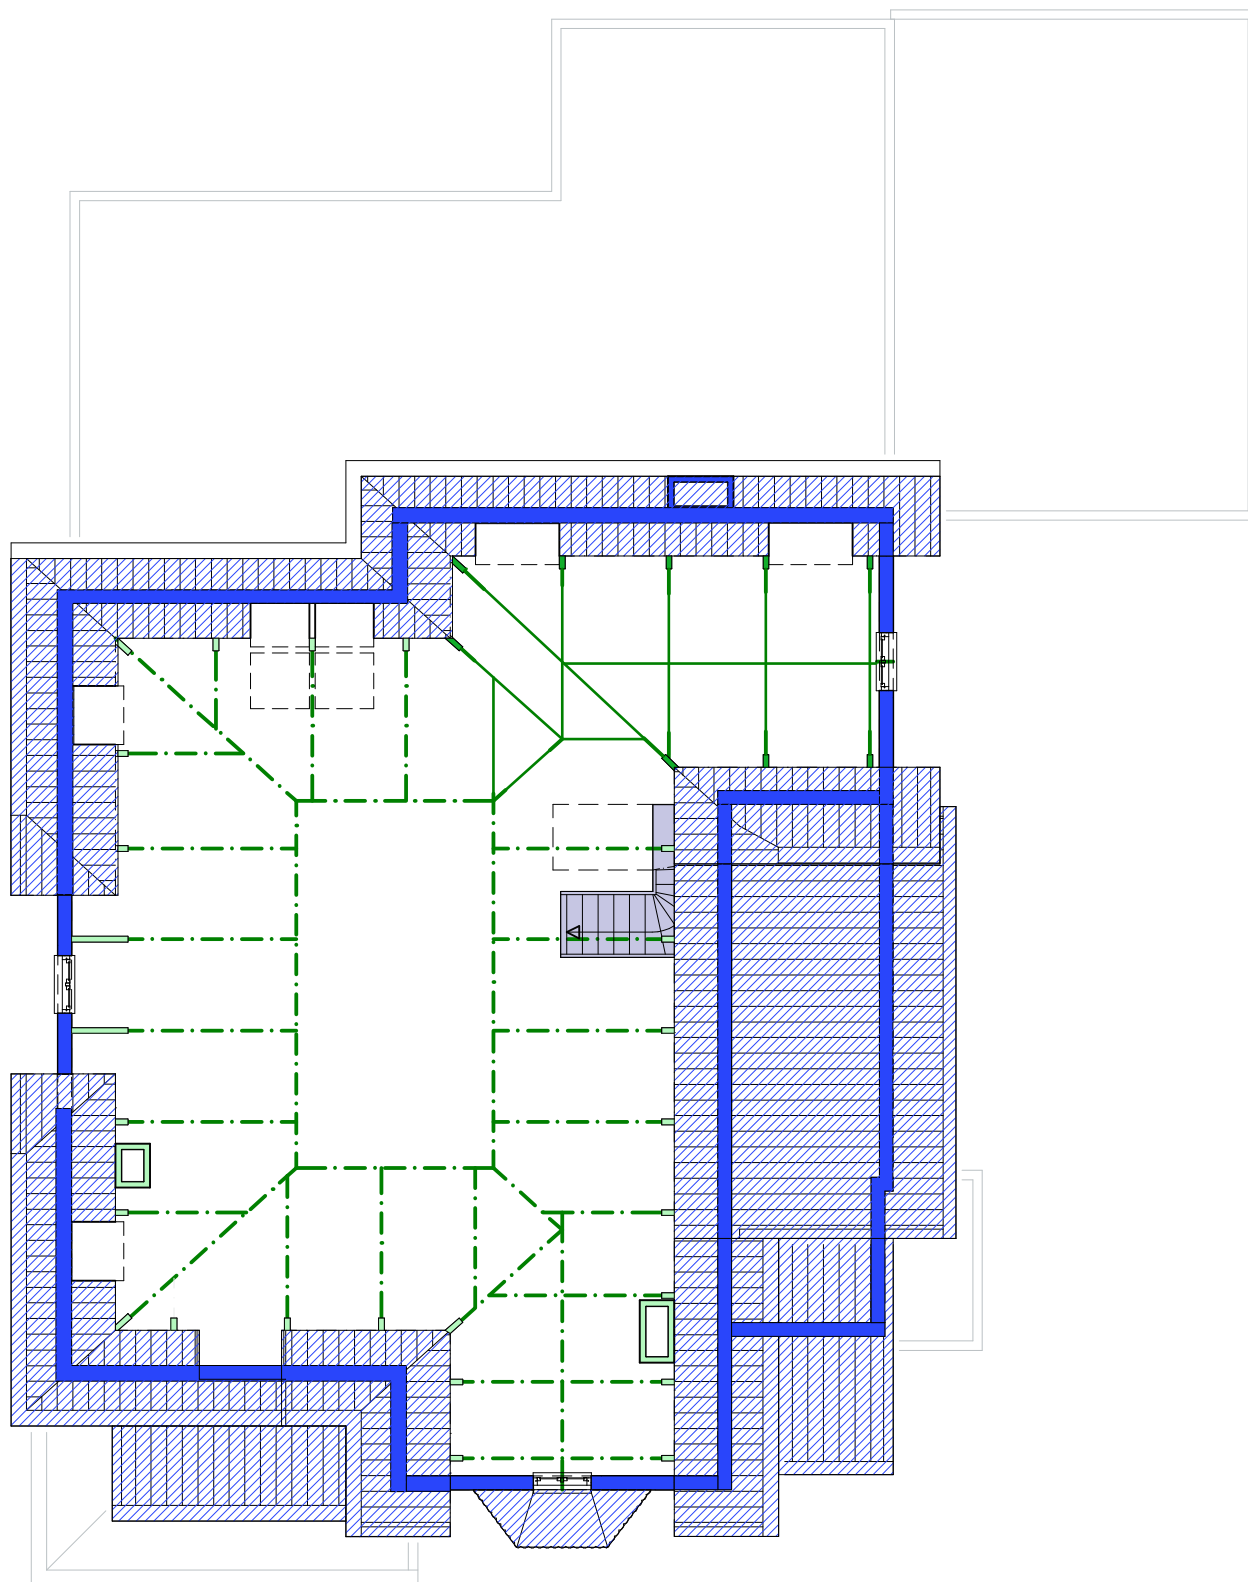
Afb. 48 Waarderingsplattegrond verdieping

- Interieuronderdelen (deuren, e.d.)
- Interieuronderdelen (deuren, e.d.) - aangetast
- ✕ Plafond / balklaag boven ruimte
- ✕ Plafond / balklaag boven ruimte - aangetast
- Kapconstructie
- - - Kapconstructie - aangetast
