**Bomen Effect Analyse**  
**Herinrichting Parkweg 115 Ede**

Opdrachtgever: Bouwbedrijf Nap B.V.  
Contactpersoon: Dhr. T. (Teus) van de Lagemaat  
Auteur: ing. A. (Anton) van der Vegt  
Organisatie: **tree-o-logic**  
Datum: 15 juni 2017  
Versienummer: 1.0

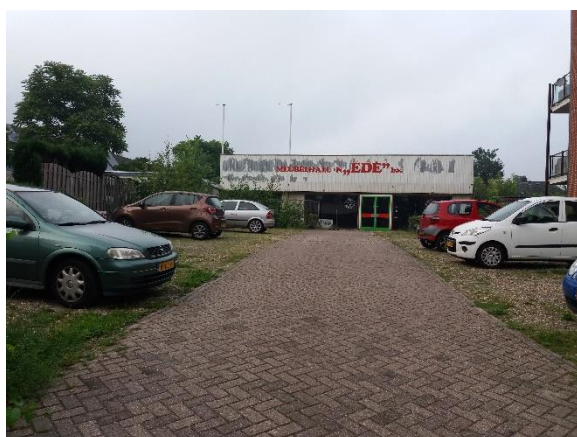
*Figuur 2: Noordkant met het parkeerterrein.*

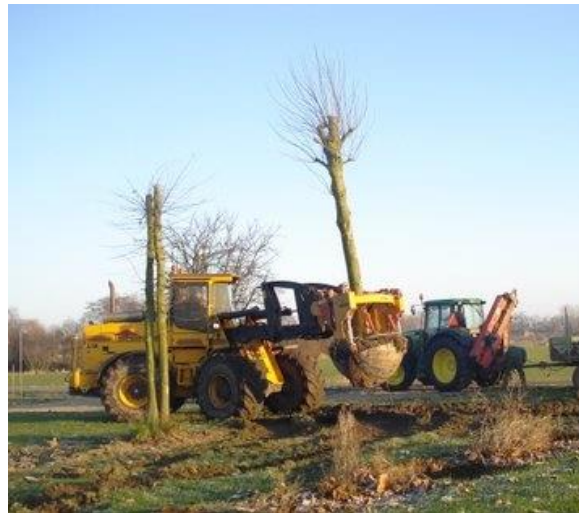
*Figuur 14: Verplanting met een verplantschop voor aan een schovel. (Bron [www.boom-verplanten.nl](http://www.boom-verplanten.nl))*

Voor bomen 1, 5 en 6 is een verplantschop nodig met een diameter van 2,5 meter. Bomen 2-4 kunnen verplant worden met een verplantschop van 1,5 meter.
