BOOM EFFECT ANALYSE

VAN HEUTSZLAAN 1000

TE EDE

| <b>Rapportnummer</b> | 4102.001 |

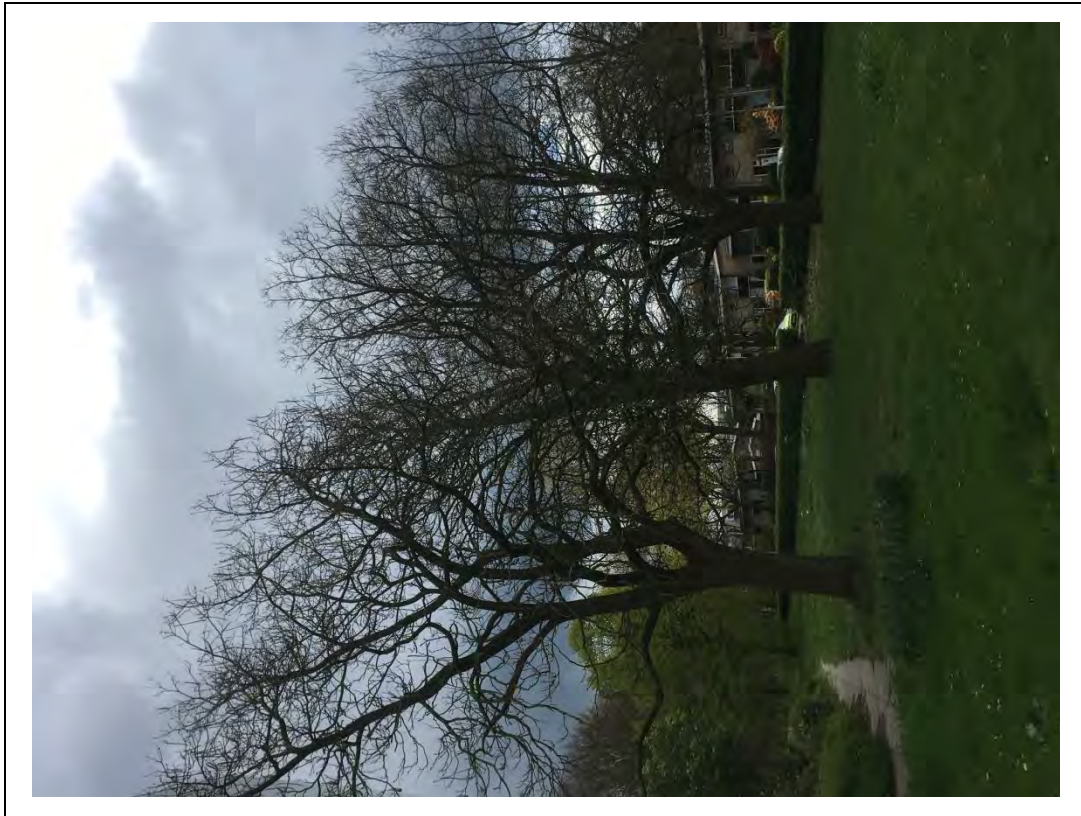
Foto 11. 17 t/m 19

| Volgnr. | Boom-nr. /code | Soort / wetenschappelijke naam | Stam-diameter (cm) | Kroon-diameter (meter) | Boom-hoogte (meter) | Leeftijd (± jaar) | Vitaliteit | Levensverwachting | Verplantbaar ja / nee (reden) | Opmerkingen |
|---|---|---|---|---|---|---|---|---|---|---|
| 017 | 017 | Valse christusdoorn / Gleditsia triacanthos | 61 | - | - | - | normaal (goed) | Goede (>15 jaar) | Nee (onvoldoende kwaliteit) | Maaischade aan wortels/stamvoet |
| 019 | 019 | Valse christusdoorn / Gleditsia triacanthos | 88 | - | - | - | normaal (goed) | Goede (>15 jaar) | Nee (grootte) | Maaischade aan wortels/stamvoet |

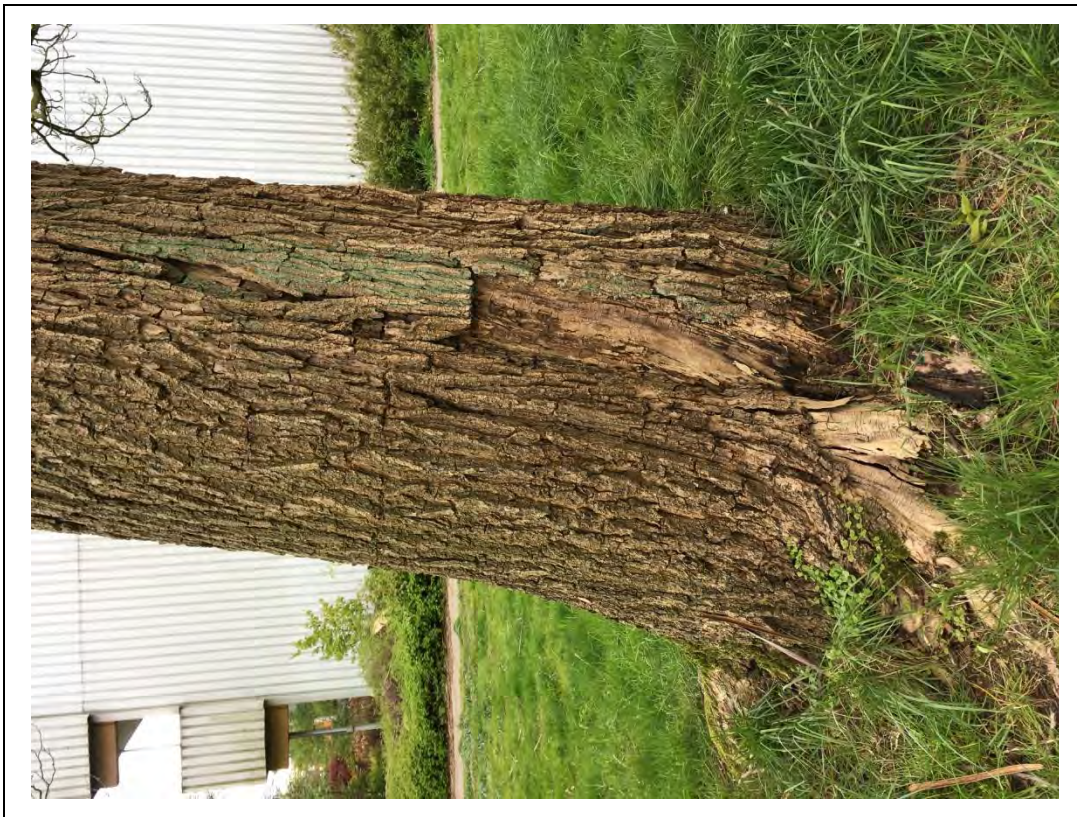
Foto 13. Schade stam 19

Foto 14. Close up

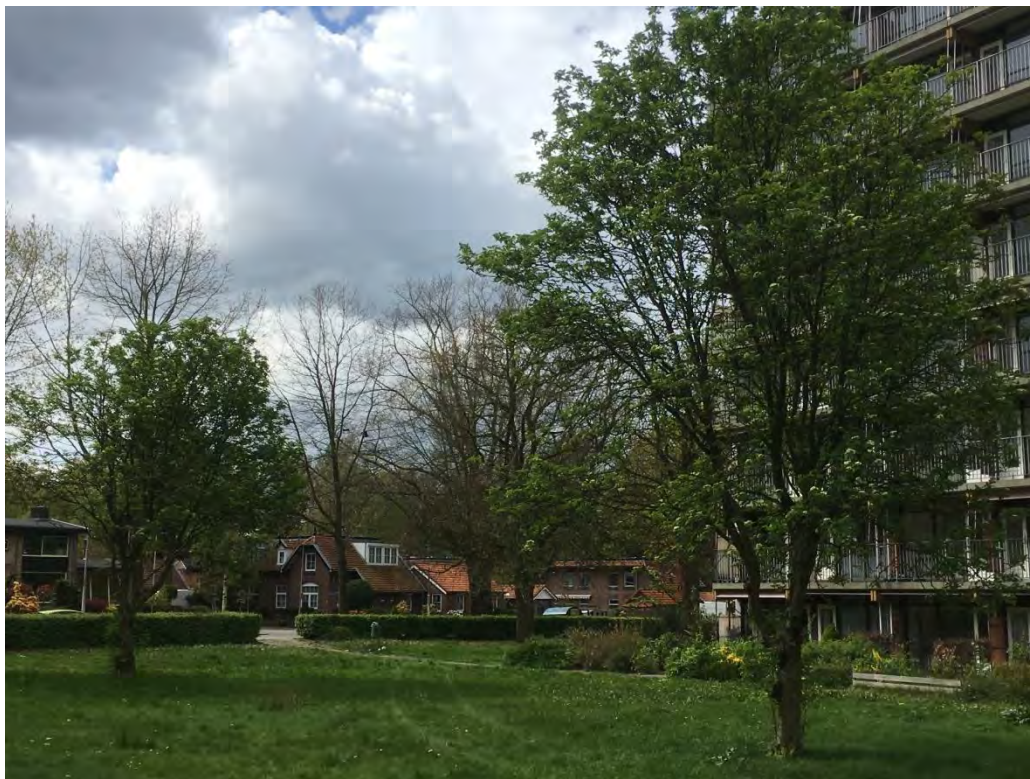
Foto 20. 24 en 27

| Volgnr. | Boom-nr. /code | Soort / wetenschappelijke naam | Stam-diameter (cm) | Kroon-diameter (meter) | Boom-hoogte (meter) | Leeftijd (± jaar) | Vitaliteit | Levensverwachting | Verplantbaar ja / nee (reden) | Opmerkingen |
|---|---|---|---|---|---|---|---|---|---|---|
| 024 | 024 | Lijsterbes / Sorbus aucuparia | 29 | - | - | - | Verminderd (voldoende) | Redelijke (10-15 jaar) | Nee (onvoldoende kwaliteit) | Stam met wat schade |

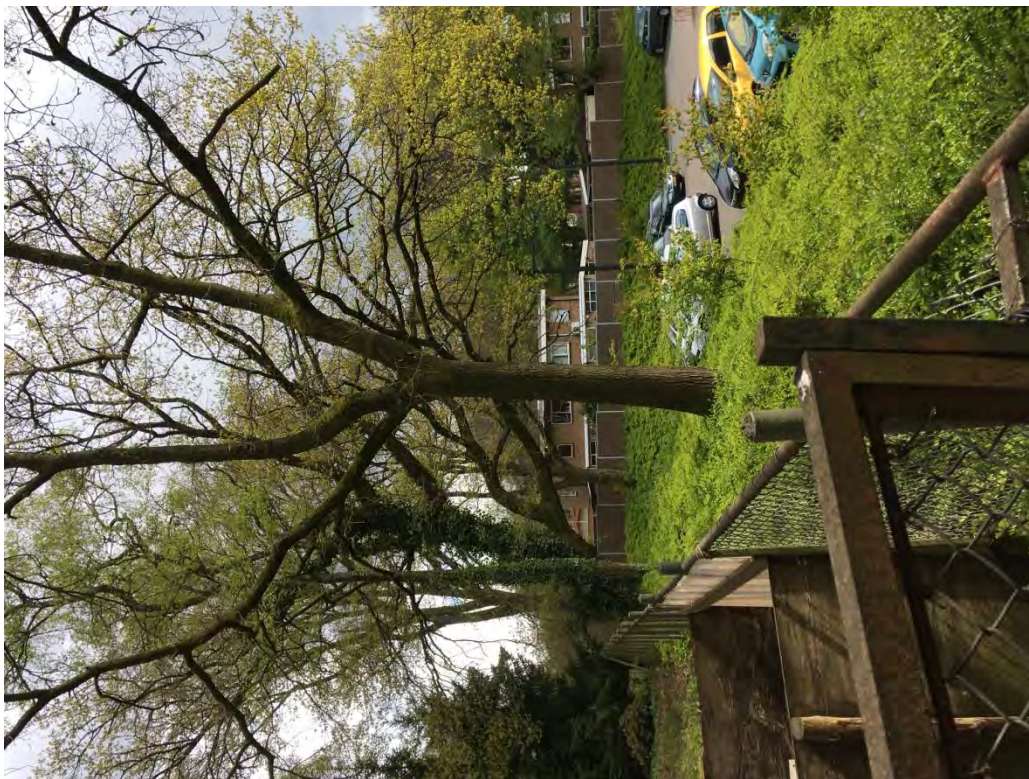
Foto 46. Eiken op naburig terrein ten oosten van 165 (niet op tekening)
