# Bomen Effect Analyse (BEA)

Heelsumseweg 50, Bennekom

| Datum | : | 28-04-2021 |

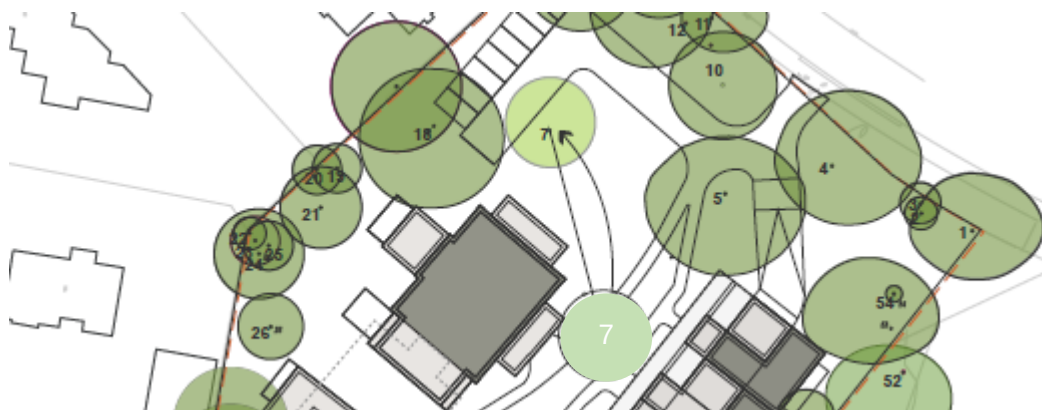
Afb 3: Te verplanten boom

| Aanpassing wordt WEL doorgevoerd | Aanpassing wordt NIET doorgevoerd |
|---|---|
| Boom nr. 7 blijft behouden | De boom verliest zijn groeiplaats |

Boom nr. 7 (moeraseik) heeft een goede conditie en toekomstverwachting en kan op de locatie herplaatst worden. Na de verplanting dient de boom vastgezet te worden middels het plaatsen van een boomjuk. Hierbij wordt met behulp van drie boompalen, boomband en latten de kluit gefixeerd tot dat nieuwgevormde wortels voldoende stabiliteit aan de boom kunnen geven. Als de boom verplant is, is het belangrijk om de stabiliteit, zuurstof en vochtvoorziening te blijven monitoren en verzorgen.

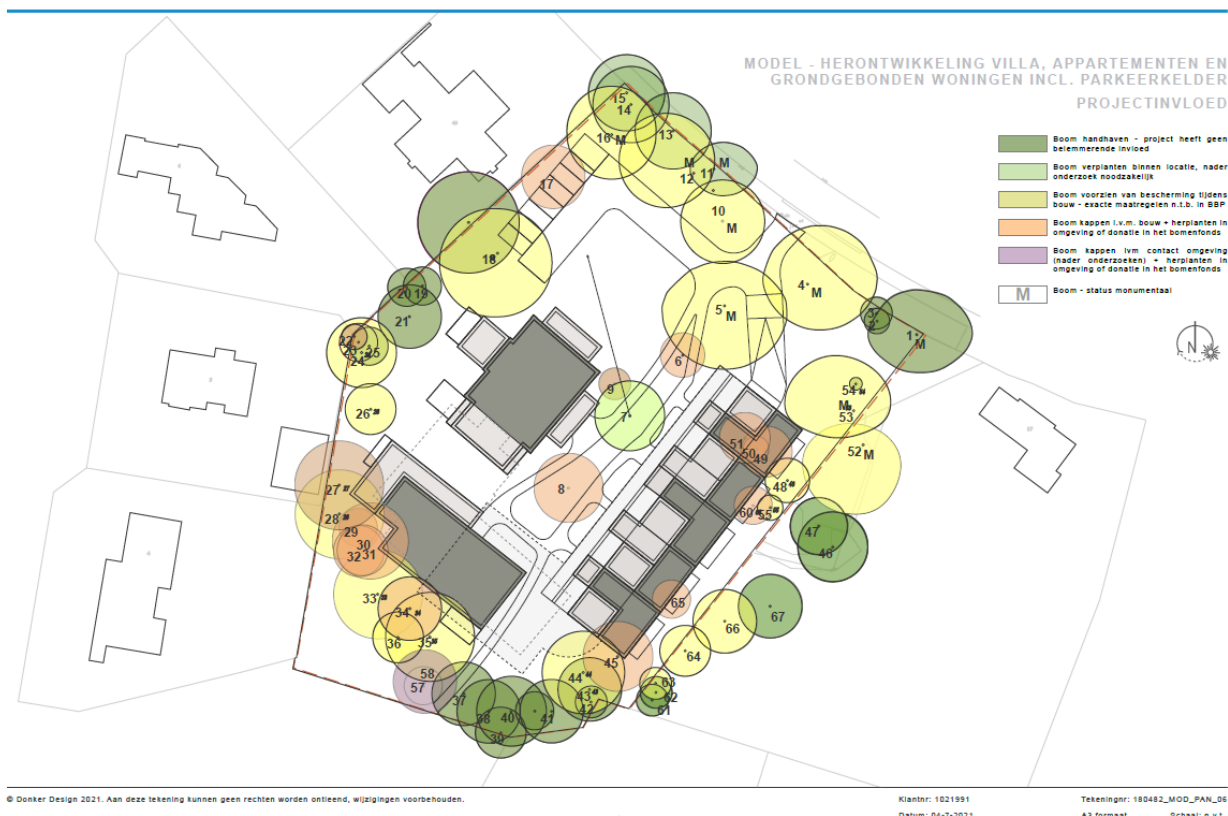
Afb. 5: Maatregelenkaart

De geplande bebouwing komt te ver binnen de kroonprojectie van diverse bomen (zie afb. 5) waardoor deze zwaar gesnoeid zouden moeten worden en er significante wortelkap van het oppervlakkige wortelgestel moet plaatsvinden om dit te kunnen realiseren. Ook de noodzakelijke kap van wortels voor aanleg van de fundering zal gevolgen hebben voor de stabiliteit en conditie en vormen een invalspoort voor parasitaire schimmels. Deze bomen hebben derhalve geen toekomstperspectief waardoor geadviseerd wordt om deze te kappen. Voor het kappen van de bomen is een kapvergunning noodzakelijk.

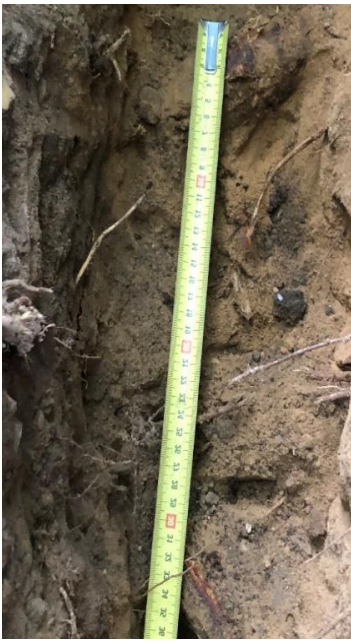
| Proefsleuf 3b (haaks op proefsleuf 3a) richting het gebouw | Proefsleuf 4, 2,00 m uit boom nr. 35 | Proefsleuf 4 |

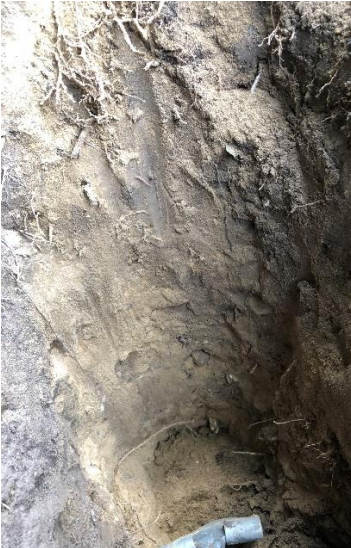
| Proefsleuf 5<br>2,00 m1 uit boom nr. 44 | Proefsleuf 5<br>Zware oppervlakkige beworteling | Proefsleuf 6<br>Tussen boom nr. 4 en 5 in, midden in toekomstig talud |

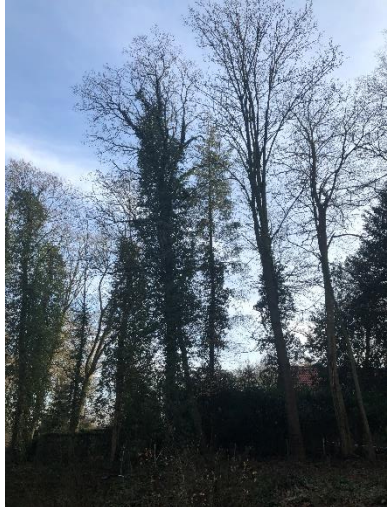
| <p>Boom 44 acacia</p> | <p>Afstand tot begin parkeerkelder</p> | <p>Verdichting &lt; 3MPa bij boom nr. 44</p> |

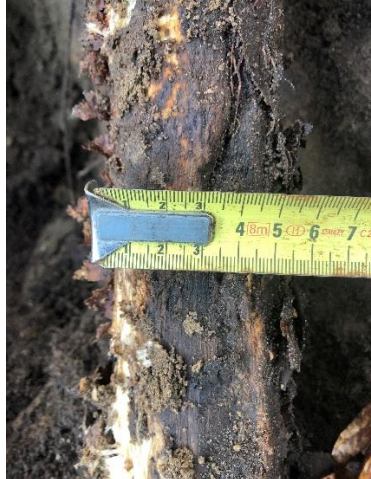
| <p>Proefsleuf 1 zeer oppervlakkige wortels</p> | <p>Toplaag van gemengde grond met puinresten, proefsleuf 1</p> | <p>Dikste wortel boom nr. 44 in de proefsleuf</p> |

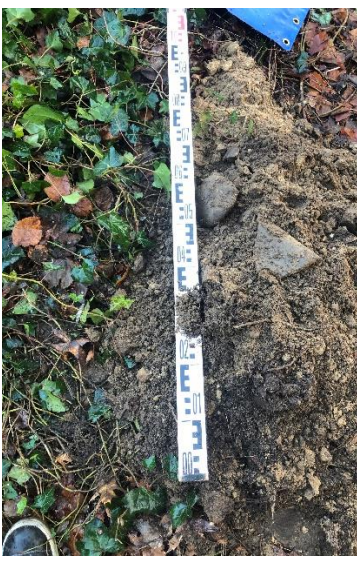
| <p>Voor aanzicht te kappen wortels boom nr. 44, deze zitten alleen in de bovenste 20 cm van het profiel</p> | <p>Puinresten</p> | <p>Proefsleuf 2 bij boom nr. 44, gemengde grond, nauwelijks wortels dikker dan 3 mm</p> |

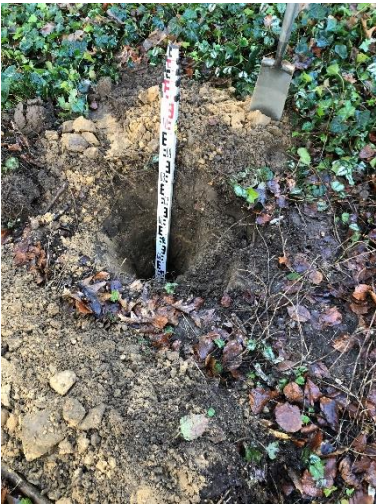
| <p>Diepte proefsleuf 2</p> | <p>Aanzicht boom nr. 41, 56, 40 en 38<br/>Proefsleuf 3: 6,00 m1 uit stam boom 41</p> | <p>Proefsleuf 3, geroerde grond met alleen dunne wortels</p> |
