## Adviesnotitie: Boom Effect Analyse (BEA) Zwartewater Lunteren

*Projectlocatie:* Zwartewater, Lunteren  
*Opdrachtgever:* Architectenbureau DBL Lunteren  
*Contactpersoon:* Dhr. J. (Johan) Nap  
*Datum:* 9 december 2020/14 oktober 2021  
*Opgesteld door:* Dhr. C. (Kees) Flier /dhr. D.J. (Dirk Jan) Wind  
*Versie:* 1.1

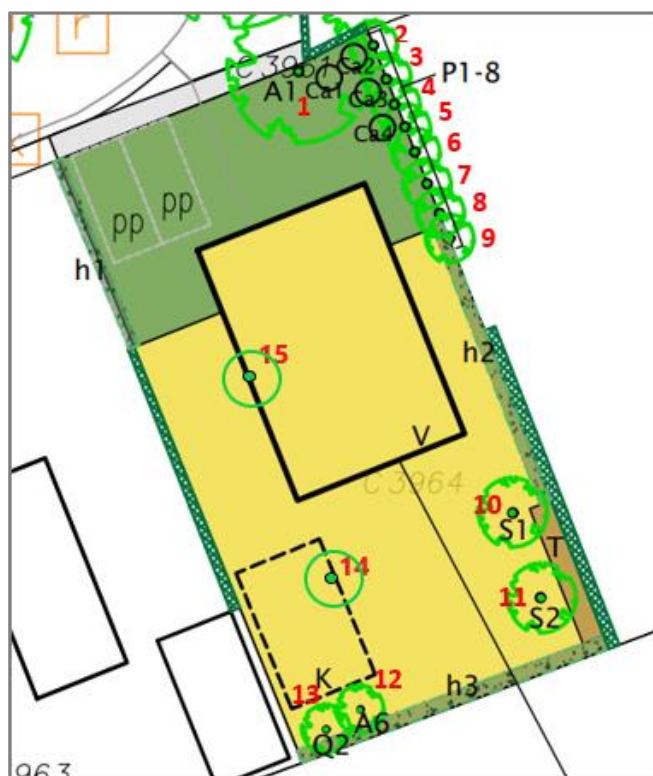
Afbeelding 3. Plattegrond met boomnummers

Vanuit de visuele inspectie komt naar voren dat 3 bomen een toekomstverwachting hebben van meer dan 15 jaar. Dit betreffen de gewone esdoorn (1) en de jonge zomereik (13) en de tamme kastanje (15). De bomen staan aan de noordoostzijde en de zuidwestzijde van het perceel en kunnen tijdens de nieuwbouw gemakkelijk ontzien worden. Dit geldt niet voor de tamme kastanje (15) die met de kroon vlak naast de geplande veranda staat. Dit zal problemen opleveren met de geplande nieuwbouw.

De fijnspar (9) en 7 Servische sparren (2-8) hebben een toekomstverwachting van 10 jaar. Deze bomen staat dicht opeen en door lichtconcurrentie neemt de naaldbezetting met name in de rij en in het onderste deel van de kroon af. De bomen 2-6 komen niet in conflict met de nieuwbouwplannen. De boomnummers 8-9 komen met de kroon in conflict met de te realiseren nieuwbouw, mogelijk geldt dat ook voor boom 7. De vogelkers (15) heeft ook een toekomstverwachting van 10 jaar. Dit wordt veroorzaakt door de aanwezigheid van een plakoksel waardoor de stam in twee delen splitst. Het is nu niet aan te geven hoe wanneer het plakoksel gaat werken en de stam deels afbreekt. Bekend is dat plakoksels een verhoogd risico van uiteenscheuren bij de aanhechting vormen.

De beide schietwilgen (10-11) hebben een eenzijdige kroon doordat takken boven de erfgrens met nummer 17 verwijderd zijn en zijn deels begroeid met klimop. Ook vertoont de kroon tekenen van watermerkziekte, een bacterie die in de houtvaten aanwezig is. Hierdoor worden deze houtvaten door de boom afgesloten en sterven uiteindelijk kroondelen af. Om deze reden is de toekomstverwachting 5 jaar. Om watermerkziekte uit een wilg te verwijderen wordt regelmatig gekozen voor het knotten van de boom. Vrijgekomen takhout dient versnipperd en afgevoerd te worden om besmetting bij andere bomen te voorkomen. Na het knotten van de schietwilgen zal de toekomstverwachting toenemen, omdat het aangetaste hout verwijderd is.

De es (12) heeft ook een lage toekomstverwachting doordat de jonge boom aangetast is door Essentaksterfte. Dit is een schimmel die taksterfte veroorzaakt en er voor kan zorgen dat de boom versneld afsterft. Afhankelijk van weersomstandigheden en de conditie kan dit proces langer of korter duren.

De projectinvloed is zodanig dat schade aan kroon, stam, stamvoet en groeiplaatsen van de beoordeelde bomen kan ontstaan. De projectinvloed is niet zodanig dat de bomen 1-6, 10, en 11-13 op voorhand niet te handhaven zijn. De boom 7 staat met de kroon dicht tegen het nieuwbouwproject aan en is mogelijk niet te handhaven. De bomen 8, 9 en 14 staan met de kroon tegen het nieuwbouwproject aan en zijn daardoor niet te handhaven. Boom 15 staat midden in het nieuwbouwproject en is daardoor niet te handhaven.

- Het knotten van beide wilgen bij voorkeur voor de bouwactiviteiten uitvoeren. Dit om (kroon)schade als gevolg van het uitscheuren van takken tijdens- en als gevolg van de bouwwerkzaamheden te voorkomen.
