## **BOMEN EFFECT ANALYSE 4 BOMEN VIJFSPRONGWEG LUNTEREN**

13 januari 2021

Referentienummer : 211422  
Opdrachtgever : M. Viets  
Onderzoeker : Jan Wildschut , boomtechnisch adviseur (ETT)

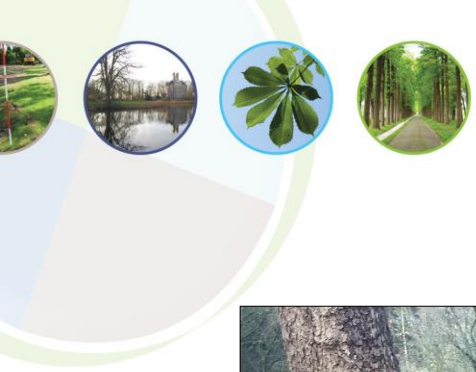
### Boom 32 (Catalpa)

Afbeelding 2: Catalpa (gemiddeld behoudenswaardig) ten opzichte van gevellijn (geel). Rode pijl: eventueel in te nemen tak (nokhoogte is nog niet bekend);

Er zijn geen boven- of ondergrondse knelpunten aanwezig of deze kunnen eenvoudig worden verholpen door het innemen of verwijderen van takken. De noodzaak hiervan is afhankelijk van de uiteindelijke nokhoogte van de nieuwbouw. Bedraagt deze minder dan 6 meter dan hoeft er niet gesnoeid te worden.
