Datum 10 december 2020  
Kenmerk BE/2020/892/n  
Onderwerp Boom Effect Analyse  
Auteur(s) ing. D.F. Knoops  
Collegiale toets ing. C.J. Blom

## Notitie Boom Effect Analyse aan de Westenengerdijk 55 te Otterlo

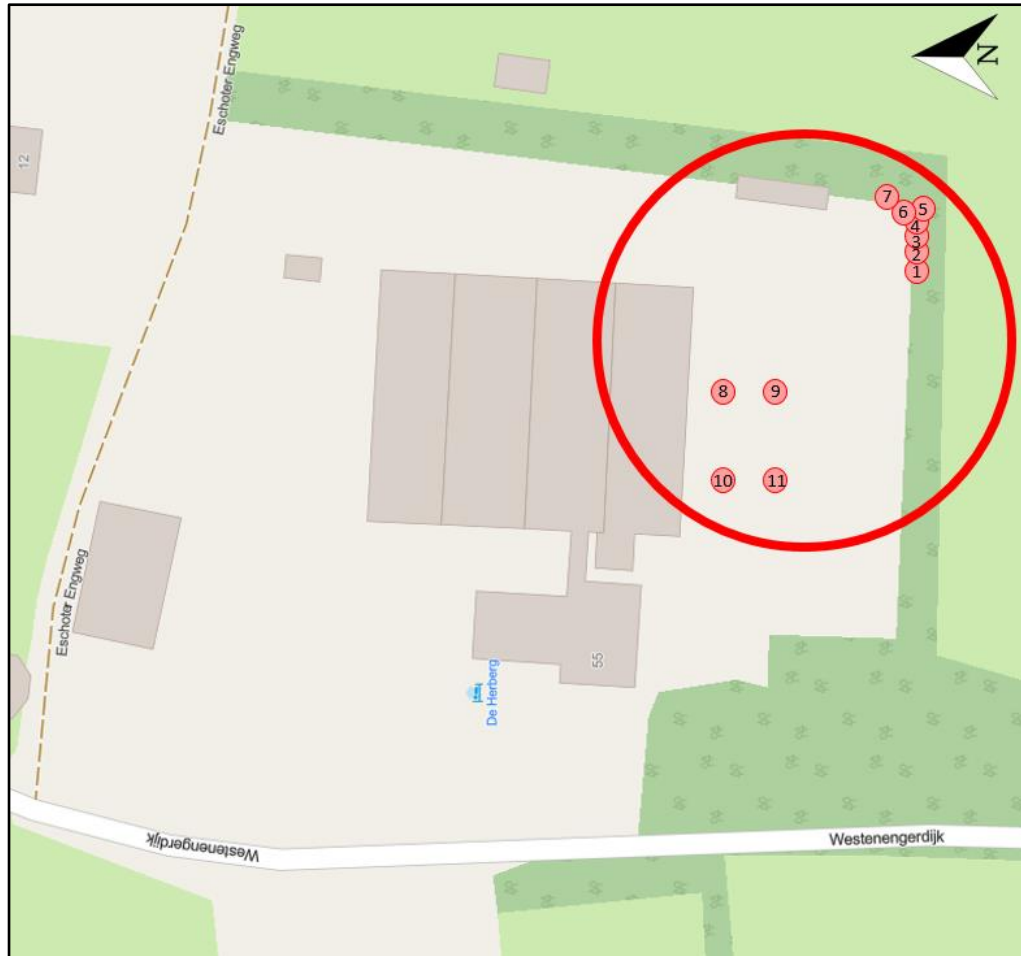
**Figuur 3**      *Overzicht van de onderzochte bomen. De nummering correspondeert met de inventarisatielijst in tabel 1. Het overige groen binnen de rode cirkel betreft spullen en tuinplanten (bamboe, conifeer, laurierkers en Portugese laurierkers), of valt niet binnen het kadastrale perceel van de Westenengerdijk 55 en is daardoor geen onderdeel van deze Boom Effect Analyse*
