# Boom Effect Analyse

Lunterseweg 47 6718 EC Ede

M. Jansen | datum rapportage | 30-9-2021

## BIJLAGE 1 Nader onderzoek Aesculus hippocastanum, Paardenkastanje boomnummer 5

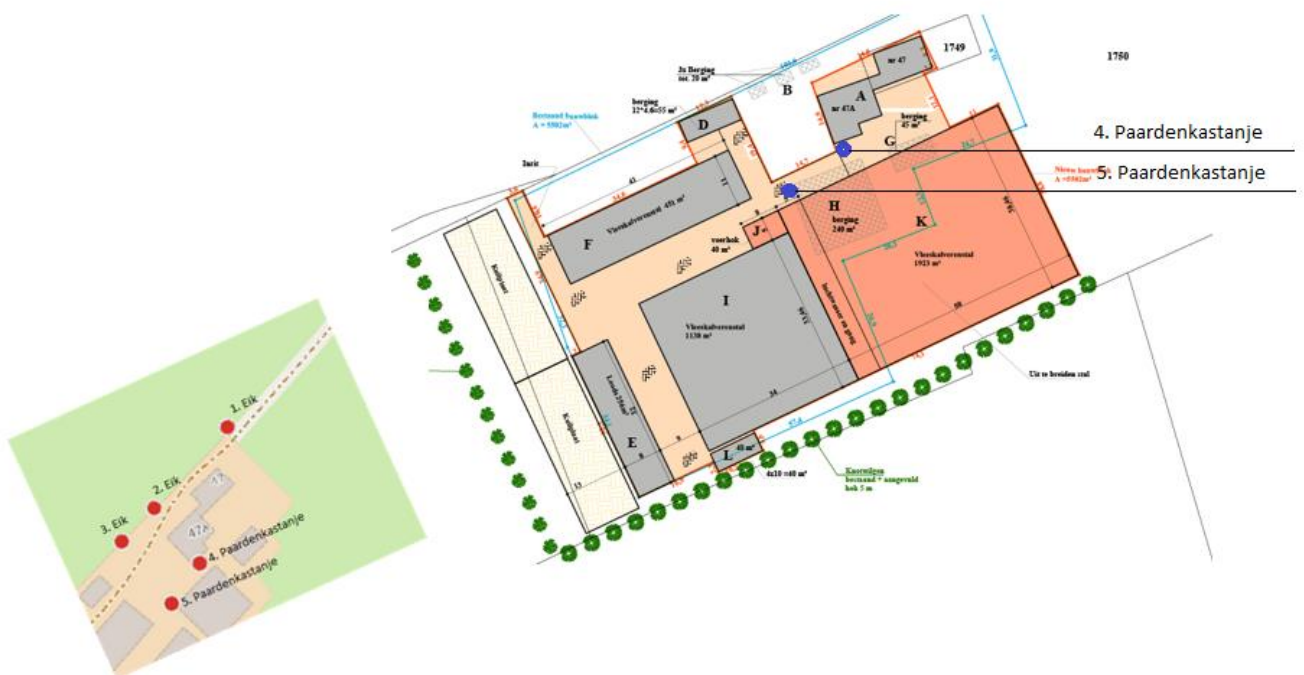
Afbeelding 1.

In afbeelding 1 ziet u een overzicht van de bomen binnen de invloedsfeer, ten opzichte van de nieuwe kalverenschuur.

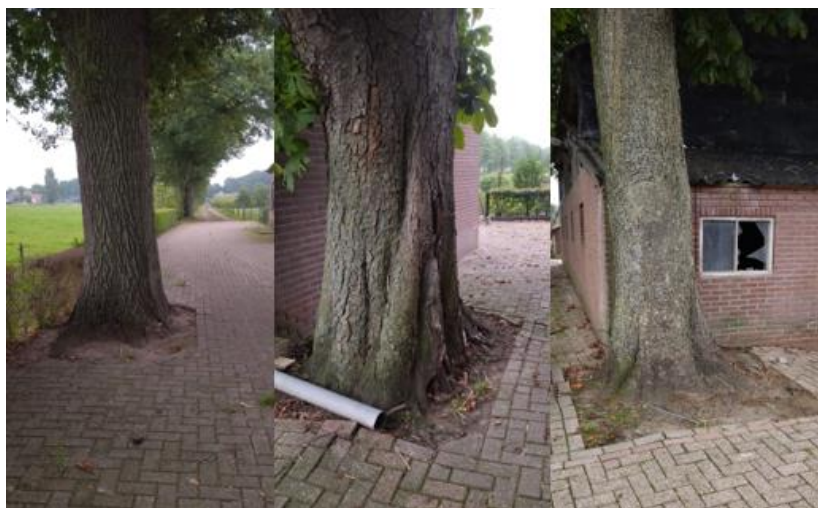
Afbeelding 2.

Het ondergronds onderzoek is uitgevoerd door proefsleuven te graven en grondboringen te verrichten, om daarmee het bodemprofiel en het wortelpakket in kaart te kunnen brengen. Deze proefsleuven en grondboringen zijn verricht bij boomnummer 2 en 3 aan de weilandzijde. Bij boomnummer 5 is alleen een grondboring uitgevoerd. De boomnummers 1 t/m 5 staan in verharding, zie afbeelding 2. Gezien de geringe onderlinge afstand tussen de bomen is redelijkerwijs aan te nemen dat er geen significante verschillen zijn in het bodemprofiel van boomnummers 1 t/m 5.

Het bodemprofiel bij de onderzochte bomen blijkt te bestaan uit zandgrond. De bovenste toplaag van 20 centimeter bestaat uit humeuze zandgrond met een organisch stof gehalte van ca. 3 %. Daarna volgt een laag van 110 centimeter lichte zandgrond.

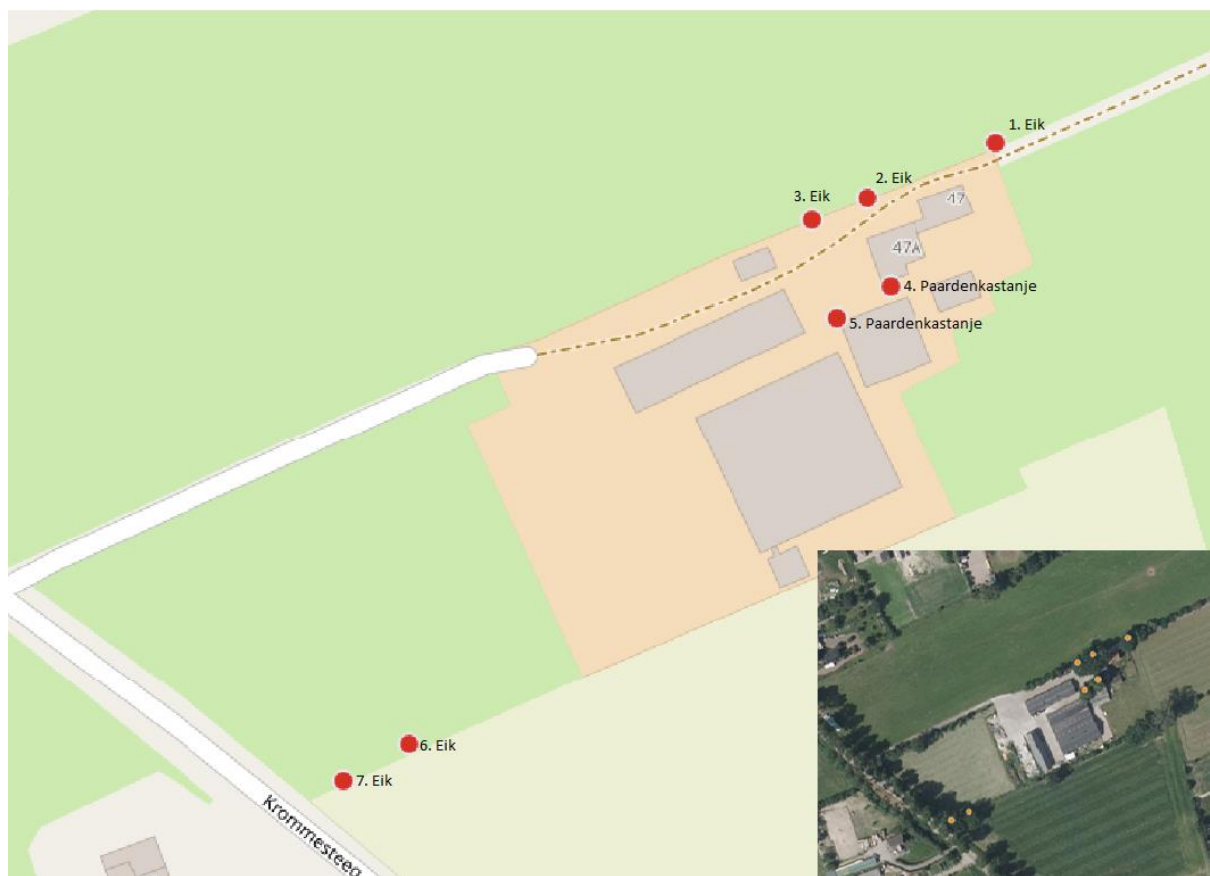
Afbeelding 3

In afbeelding 3 ziet u een overzicht van de huidige situatie.
