## **BOMEN EFFECT ANALYSE**

**NIEUWBOUW BEDRIJFSPAND PAKHUISWEG 1B**

**6 bomen, Pakhuisweg 1B, De Klomp**

Referentienummer : 211582  
Opdrachtgever : DBL architecten bureau  
Datum rapport : 22 oktober 2021

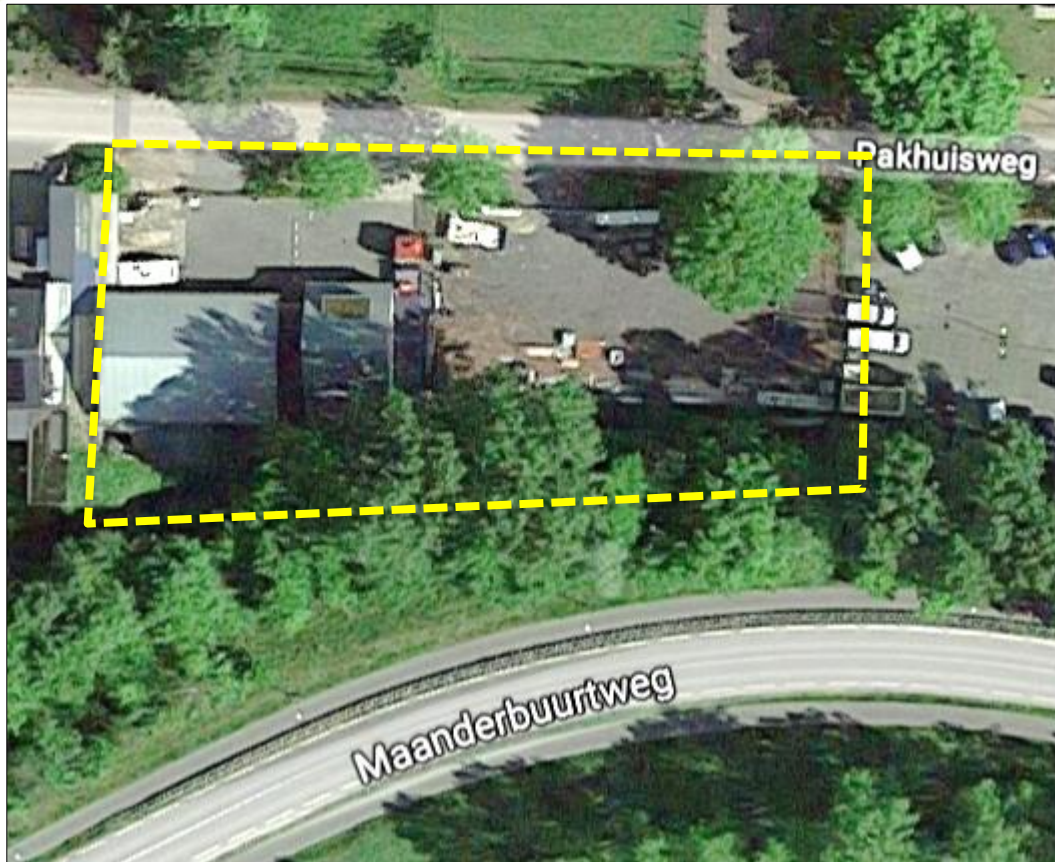
Afbeelding 2: Situatie bomen binnen projectgebied (gele contour);

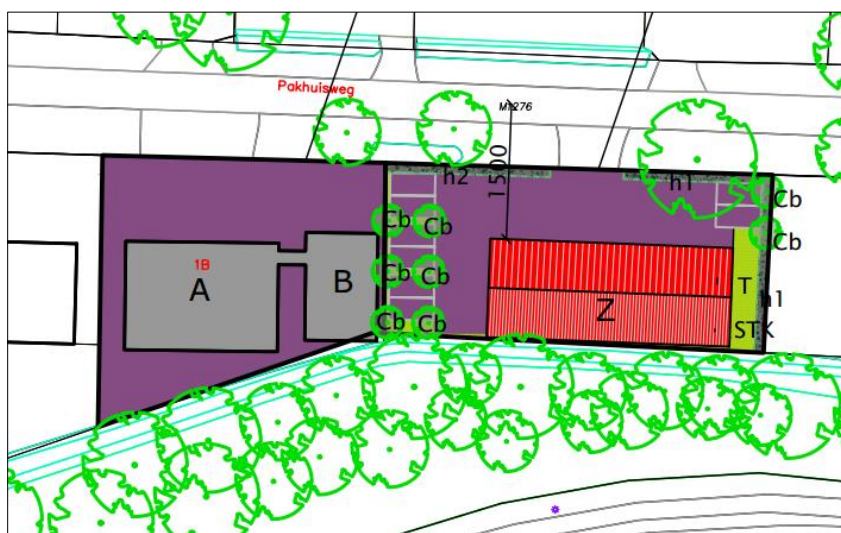
Het ontwerp voorziet in de bouw van een nieuw bedrijfsgebouw met een oppervlakte van 300 m<sup>2</sup> en een nokhoogte van 10 m. Het gebouw komt in het verlengde te liggen van de huidige bebouwing gescheiden door een tussenruimte (afb. 4 ).

Afbeelding 4: Rood (Z): nieuwbouw in het verlengde van huidige bebouwing (B);

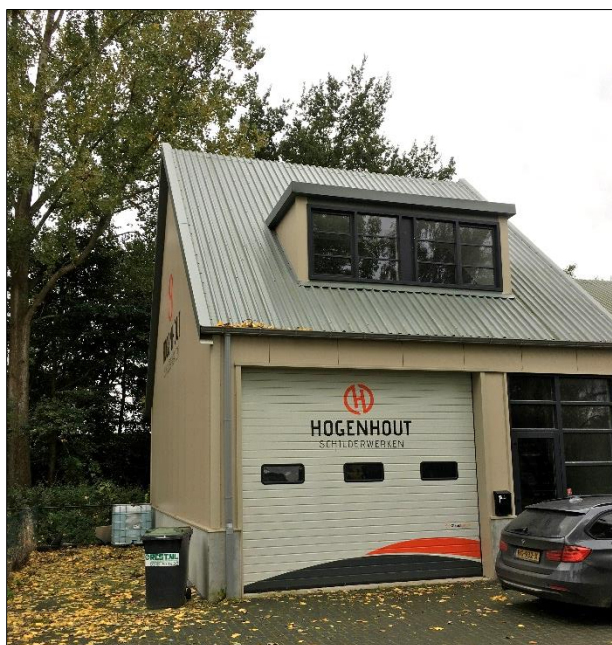
De bouw vindt plaats met prefab-elementen waarbij een kleine kraan wordt ingezet. De nieuwbouw (afmetingen, materiaal) is conform de huidige bebouwing (afb. 5).

Afbeelding 5: Huidige bebouwing (nieuwbouw wordt conform uitgevoerd);
