# Boom Effect Analyse Bosrand 3 Lunteren

tree-O-logic

Projectnaam 21362 BEA Bosrand 3 Lunteren  
Projectlocatie en plaats Bosrand 3, Lunteren  
Auteur(s) Dhr. T. (Tim) van Dalen MSc.  
Versie Versie 1.0  
Datum 9 december 2021

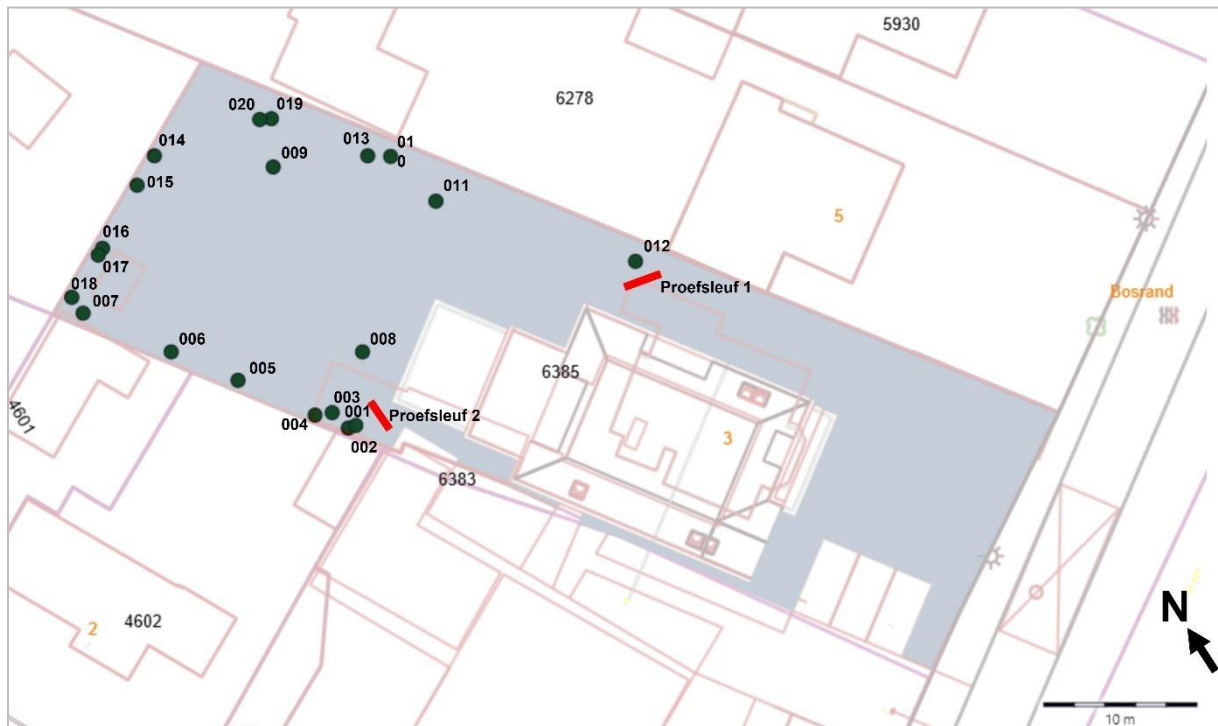
De werkzaamheden vinden vrijwel volledig plaats buiten de kroonprojectie van de bestaande bomen. Een paar bomen nabij de bouwlocatie kunnen mogelijk negatief beïnvloed worden door de werkzaamheden.

Figuur 3: overzichtskartaal van het projectgebied met de ingetekende geplande zorgvilla, de boomnummers en de locatie van de proefsleuven (korte rode lijnen).

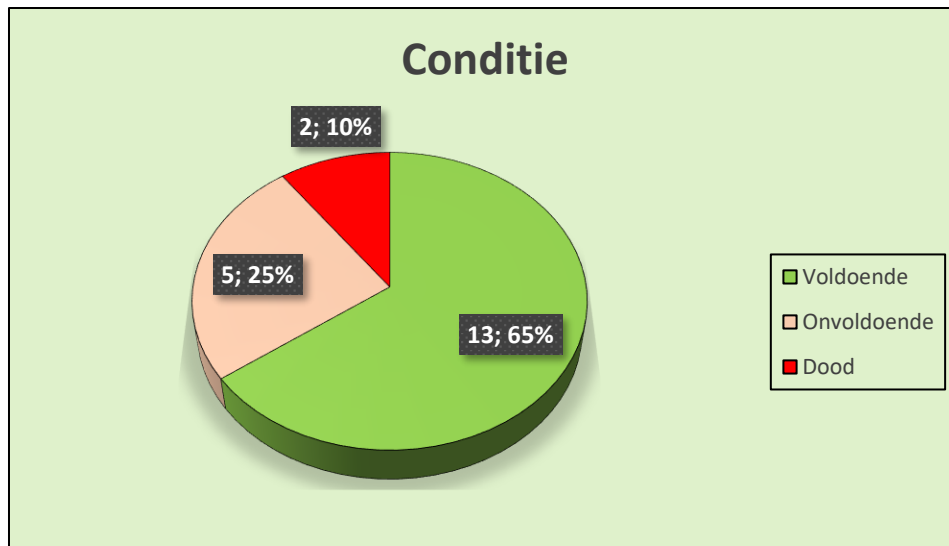
Het merendeel van de bomen heeft een voldoende conditie (Figuur 5). Dit houdt in dat de kroon voldoende groeiontwikkeling laat zien. Een kwart van de bomen vertoont enige groeistagnatie of verminderde blad- of knopbezetting. Deze bomen zijn daarom geclassificeerd als onvoldoende conditie. Twee volwassen bomen zijn volledig afgestorven.

Figuur 5: verdeling van de boomconditie.
