## Bomen Effect Analyse Fase 2, Loevestein te Ede

Projectnummer: 17P2100258

Opdrachtgever: KUDO  
Ter attentie van de heer M. Fakkell  
Storkstraat 25  
3905 KX Veenendaal

Datum: 23 november 2021

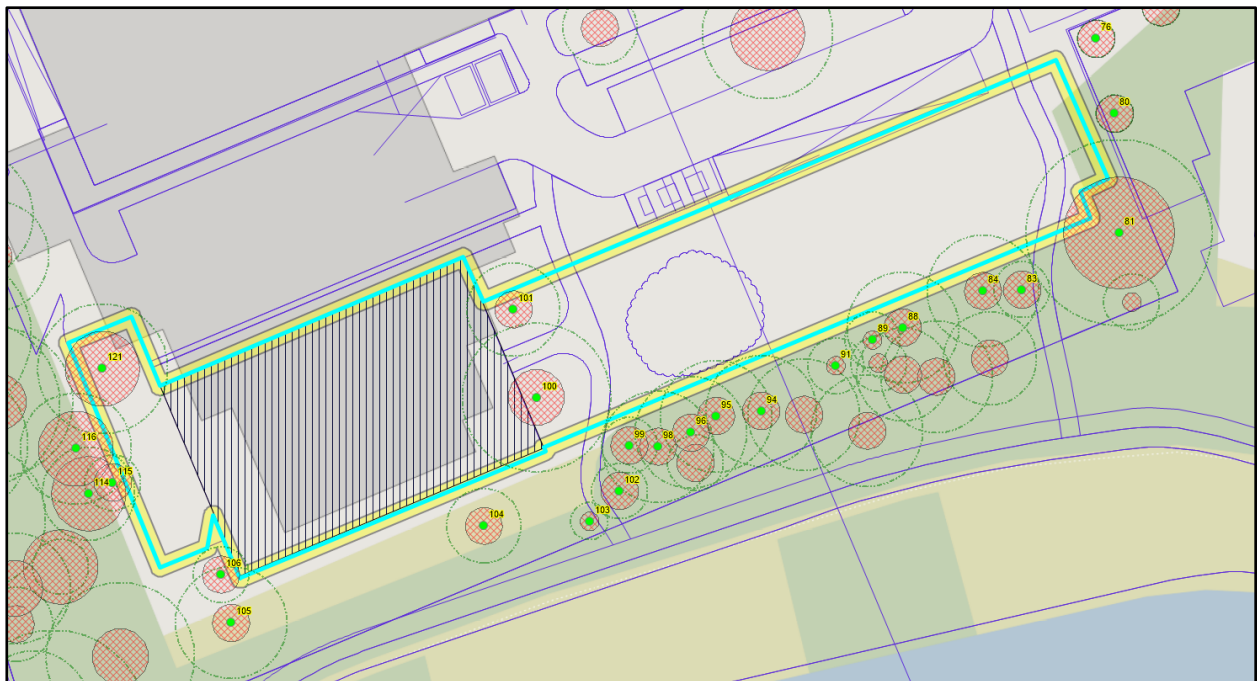
Het projectgebied is, behalve aan de noordzijde, omringd door een groenstrook. De bomen beschikken hierdoor over een groot doorwortelbare ruimte. Geen enkele boom staat in de verharding. Aan de zuidzijde staan de bomen op zo'n 1 tot 9 meter afstand van de bestaande verhardingslijn (voormalige parkeerplaats). Aan deze zijde hangen de meeste boomkronen tot over de verharding. De bomen aan de westzijde kunnen de bomen ondergrond vrijuit groeien. De relatief ruime groenstrook is uitermate geschikt, zodat veel bomen zowel onder- als bovengronds zijn uitgegroeid tot volwassen exemplaren. Deze groenstrook blijft voor een groot deel behouden, met name aan de zuid en oostzijde blijft de strook intact. Op twee locaties zal de groenstrook echter worden doorsneden door een wandelpad (figuur 8). Daarnaast zal aan de westzijde van het nieuwe complex een hellingbaan worden aangebracht ten behoeve van een ondergrondse parkeerkelder onder het complex. Deze parkeerplaats loopt ondergronds door richting het oosten tot buiten de contouren van het complex en beslaat daarmee een groot deel van de bestaande parkeerplaats aan de zuidzijde.

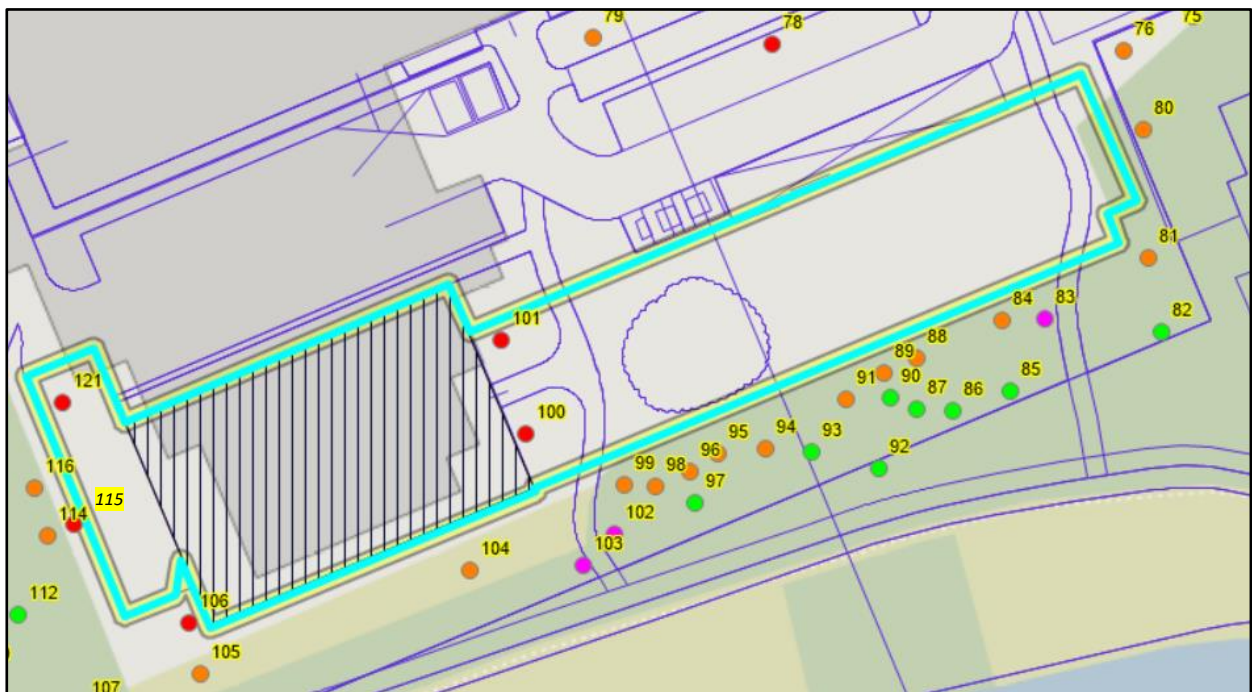
Figuur 11: Overzichtskartaal met boomnummers. De licht blauwe lijn geeft de fundatielijnen aan.

De sloopwerkzaamheden van het bestaande complex (voormalige kantine) hebben invloed op de bomen 100 en 101. Deze bomen staan wel binnen de contouren van de kelder waardoor deze niet te handhaven zijn. De verwachting is dat boom 106 zowel de reeds opgelopen stam- als wortelschade slecht verdraagt en in aanraking komt met het toekomstige complex. Voor boom 104 en 105 geldt dat deze in aanrakingen komen met de steiger rondom het complex. Mogelijk dat lichte snoeimaatregelen noodzakelijk zijn (let op nest in klimop). Overige schade aan overige bomen is te voorkomen door buiten de kroonprojecties te blijven met machines en (bouw)materiaal (zie hoofdstuk Advies).

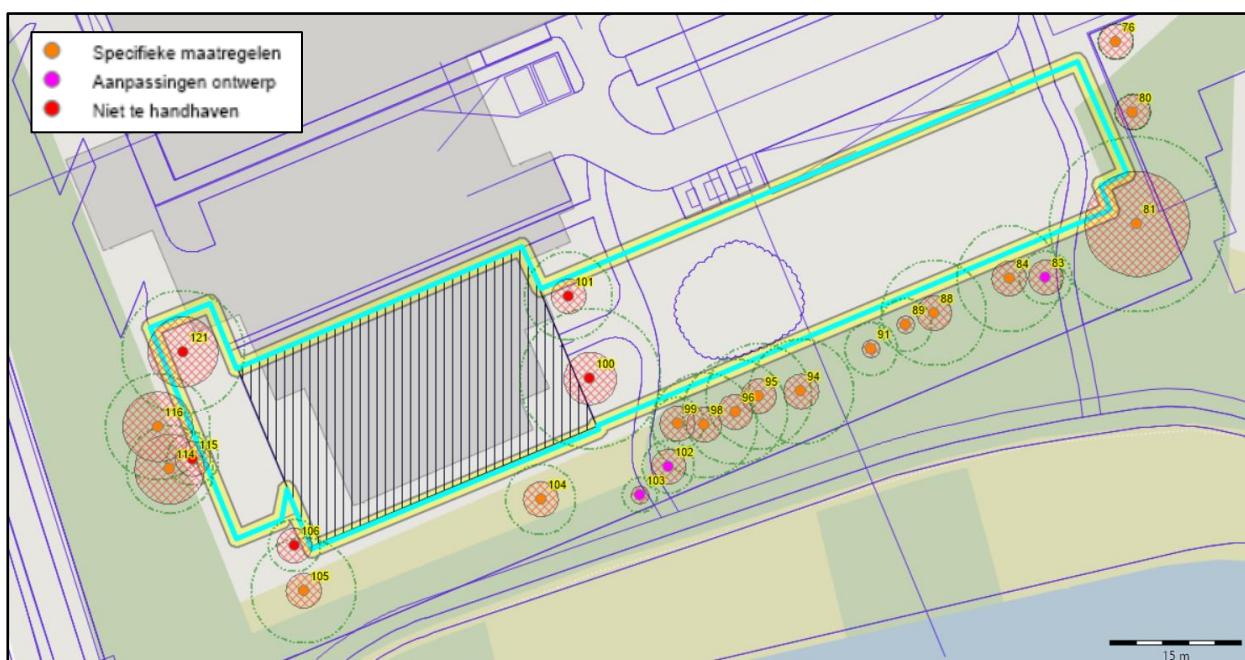
Figuur 4: Overzicht BEA-beoordeling. Gearceerde gebieden geven de directe wortelkluiten (stabiliteitszone) aan.

Boom 121 staat binnen de contouren van de hellingbaan en daarom niet te handhaven. Bomen 115 en 106 staan dermate dichtbij de ontgraving dat deze niet gehandhaafd kunnen blijven. Boom 115 heeft bovendien een onderstandige éénzijdige kroon en wortelgestel waardoor tijdens de werkzaamheden ernstige schade is te verwachten. In verband met de ontgraving, aan de oostzijde van bomen 114 en 116, gelden er specifieke boombeschermingsmaatregelen. Hiermee zijn deze bomen te handhaven. Ter hoogte van de ontgravingslijn zijn namelijk dikke wortels aangetroffen.

Uit het groeiplaatsonderzoek blijkt verder dat onder de verharding (bestaand parkeerterrein) geen essentiële wortels aangetroffen waardoor er geen significante wortelschade valt te verwachten bij bomen in de groenstrook: 80 tot en met 105. Het aanbrengen van de kelder met damwanden is daarom, tevens nabij de hellingbaan, mogelijk. Hierbij zal echter rekening moeten worden gehouden met de overhangende kronen. Deze hangen tot over de toekomstige kelder (zie groene cirkels in figuur 8). Begeleiding tijdens het inbrengen van de damwanden en specifieke snoeimaatregelen kunnen hierdoor van toepassing zijn indien deze methode gehanteerd wordt. Ten aanzien van boom 81, een zeer zware populier, blijkt dat de kroon aan de zijde van de werkzaamheden al hoog is ontwikkeld waardoor hier slechts een enkele tak hoeft te worden ingenomen. Voor de overige bomen geldt dat hier ten hoogste 15% van de kroon zal moeten worden teruggenomen.

Naast de specifieke maatregelen gelden voor 3 bomen ontwerpwijzigingen. De bomen 83, 102 en 103 door een kleine aanpassing duurzaam worden behouden. Aanbevolen wordt om het nieuwe fiets-/voetpad aan te passen. Leg het pad centraal tussen de bomen in aan. Blijf daarnaast buiten de risicozone (10 x de stamdiameter op 130 cm+mv) en boven het bestaande maaiveld. Maak gebruik humusarmzand als cunet en een halfverharding. Leg de paden op het bestaande maaiveldniveau en indien er wordt ontgraven dan alleen handmatig. Hierdoor kan wortel schade worden voorkomen. Laat het pad tussen bomen 102 en 103, centraal tussen bomen 103 en 104 lopen.
