# *Boomveiligheidscontrole*

→ Elias Beekman Kazerne,  
Ede

| Projectnummer | PFBV 23 028 FT |
| Datum | 25 mei 2023 |

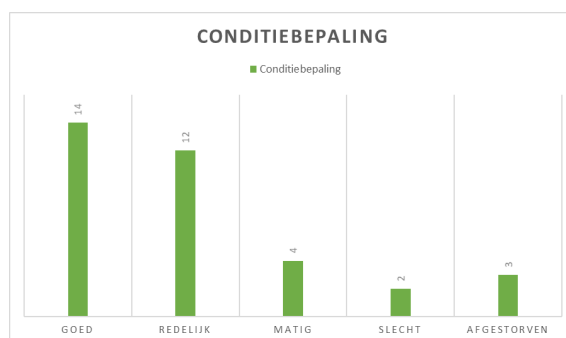
Figuur 2: Conditiebepaling bomenbestand

Uit de inventarisatie blijkt dat 14 bomen een goede conditie hebben. Verder hebben 12 bomen een redelijke conditie. 4 bomen hebben een matige conditie. 2 bomen zijn beoordeeld met een slechte conditie en 2 bomen zijn dood. Bij 1 boom is geen conditiebepaling ingevuld omdat het een stobbe betreft. De conditiebepaling van de bomen is schematisch weergegeven in figuur 2.

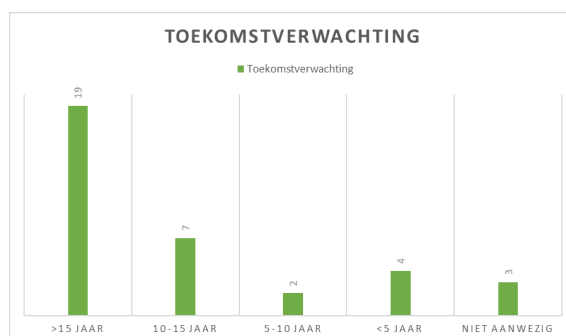
Figuur 3: Toekomstverwachting bomenbestand

De toekomstverwachting van 19 bomen is meer dan 15 jaar. 7 bomen hebben een toekomstverwachting van 10-15 jaar. 2 bomen hebben een toekomstverwachting van 5-10 jaar en bij 4 bomen is de toekomstverwachting <5 jaar. 3 bomen hebben geen toekomstverwachting omdat er 2 zijn afgestorven en de andere is een boomstobbe. In figuur 3 is de toekomstverwachting van de bomen schematisch weergegeven.

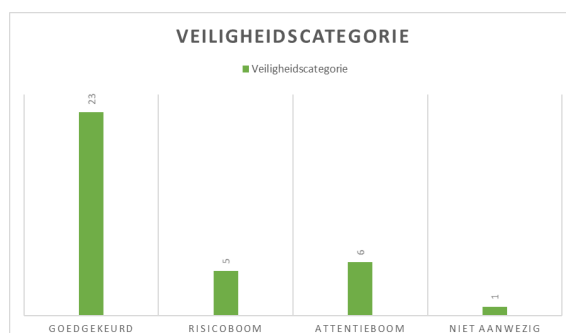
Figuur 4: Veiligheidscategorie bomenbestand

Uit de boomveiligheidscontrole blijkt dat 23 bomen geen noemenswaardige afwijkingen hebben en zijn goedgekeurd betreffende boomveiligheid. Voor deze bomen is geen ingreep nodig om als veilig te worden beschouwd.
