# Boom Effect Analyse Kievitsmeent Ede

Projectnaam 23069 BEA Kievitsmeent Ede  
Projectlocatie en plaats Kievitsmeent Ede  
Auteur(s) P.J. (Pieter) Snoei  
Versie 4.0  
Datum 12 oktober 2023

De aanleiding voor deze Bomen Effect Analyse (BEA) is de ontwikkeling van het bedrijventerrein Kievitsmeent II.

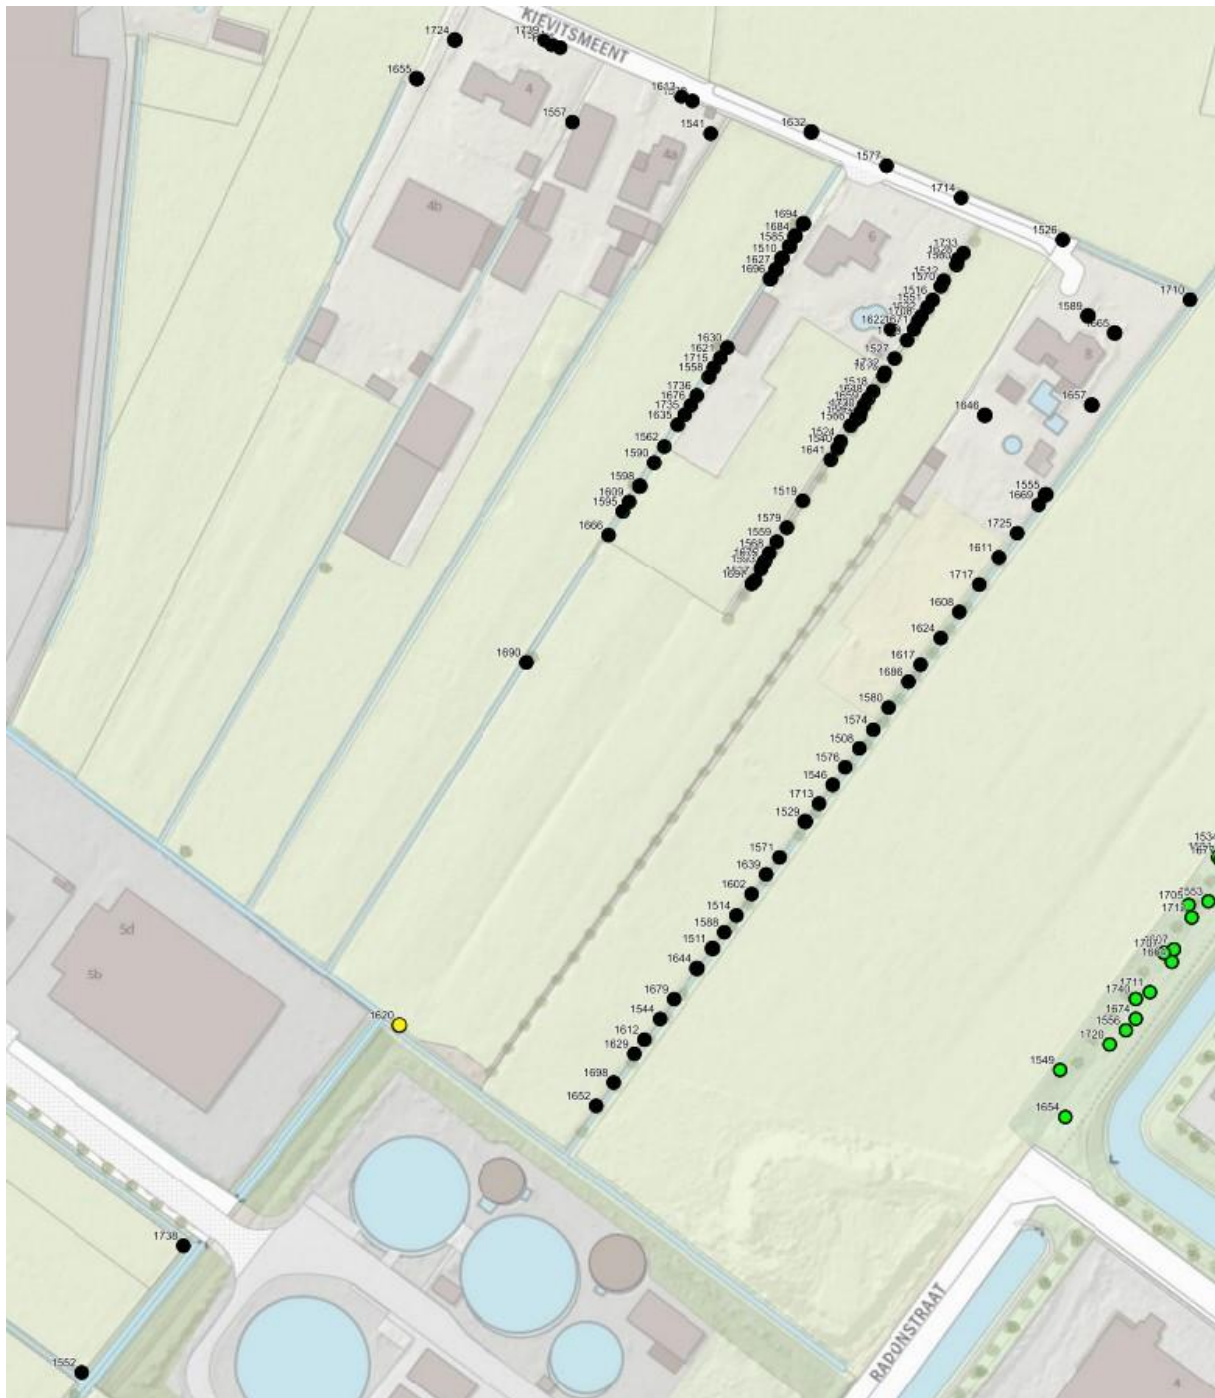
*Kaart 1: Overzicht van de bomen aan de zuid-westzijde van het perceel die niet te handhaven zijn vanwege projectinvloed of conditie.*

In versie 3 van de BEA was al aangegeven (in hoofdstuk 6.2.3) dat behoud onder deze omstandigheden niet mogelijk is.

Alleen de geel gemerkte knotwilg met boomnummer 1620, die op de rand van het te ontwikkelen terrein staat, bij de mestverwerking zou behouden kunnen worden (zie 6.2.3)

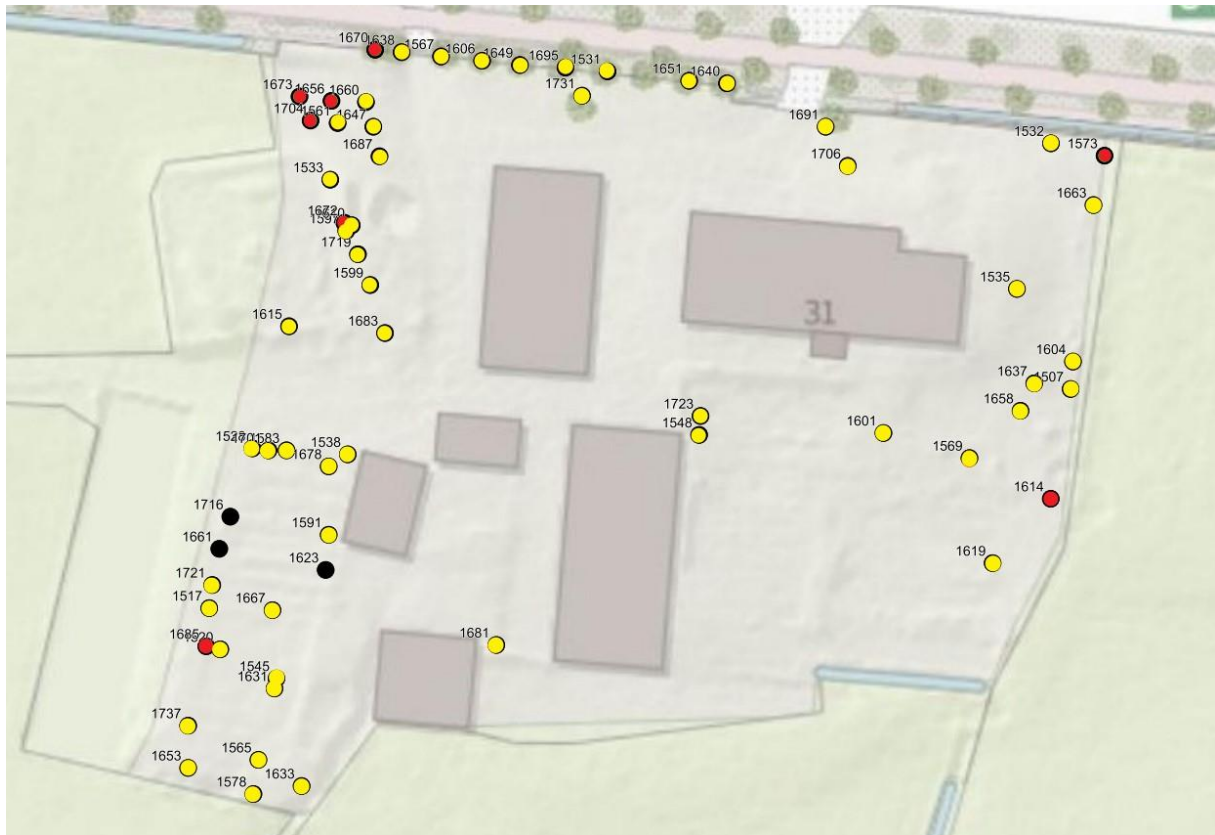
*Kaart 2: Overzicht bomen rond de boerderij*

Op de volgende kaart, waarbij ingezoomd is op de locatie van de boerderij, zijn de bomen met desbetreffende boomnummers rood gemarkeerd. De zwart gemarkeerde bomen zijn niet houdbaar, vanwege het ontwerp van het project:

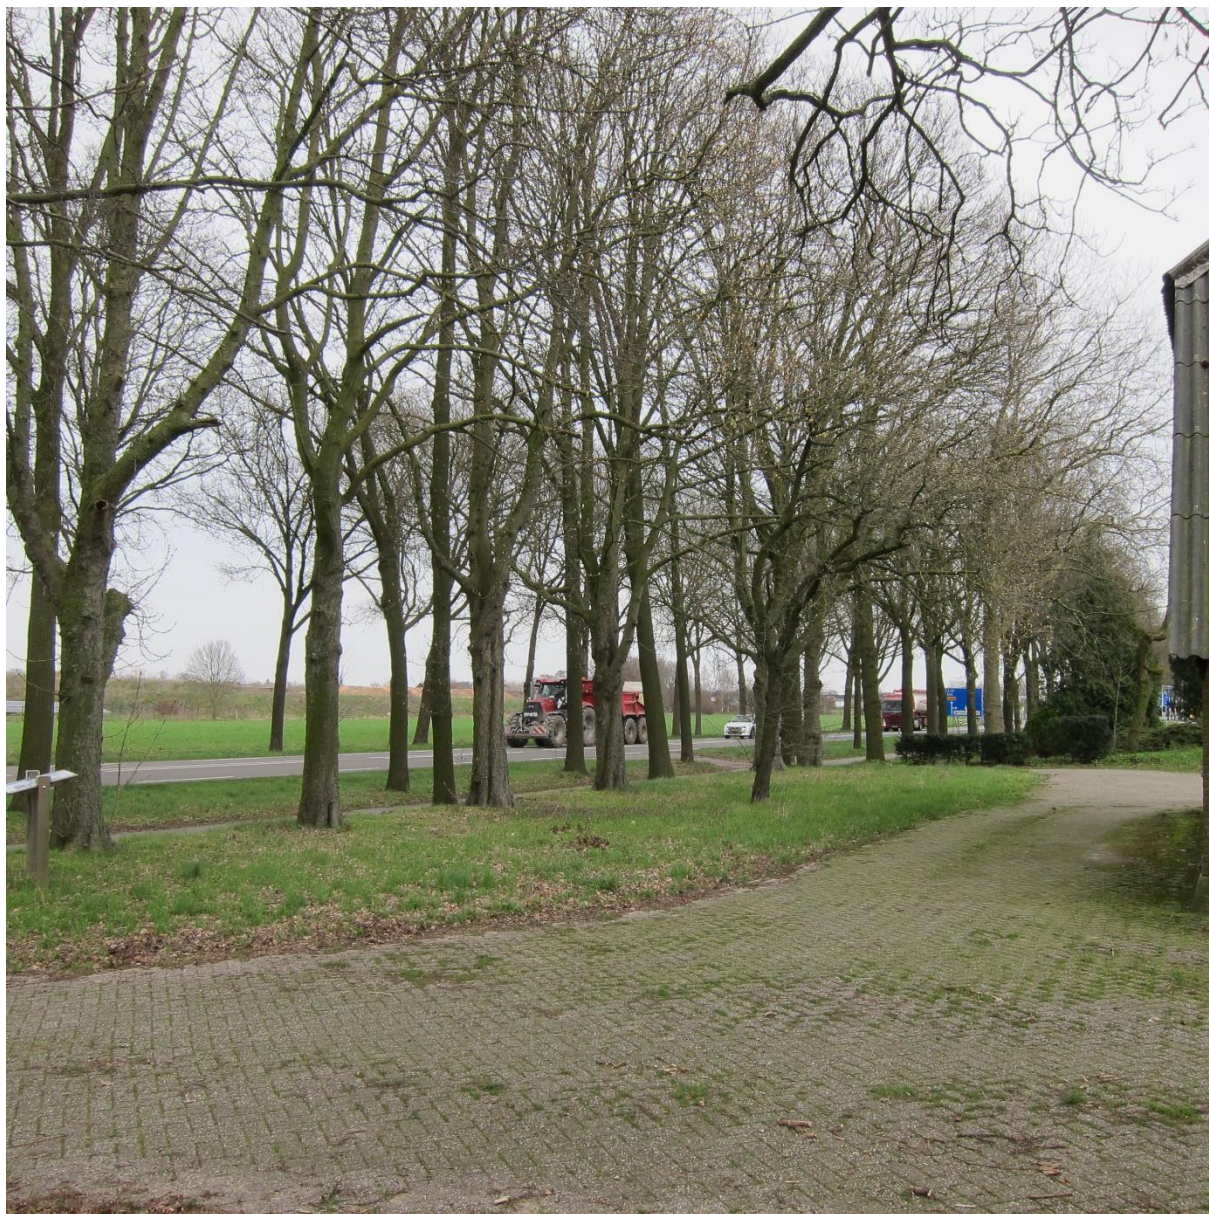
*Afb. 13: Bomen voorzijde boerderij, gelegen langs de N224*

Op het kaartje (onder 6.1) zijn deze bomen geel gemarkeerd. De meerwaarde om de geel gemarkeerde bomen te behouden is niet alleen gelegen in de ecologische waarde, maar behoudt ook zoveel mogelijk het oorspronkelijke aanzien van de boerderij.

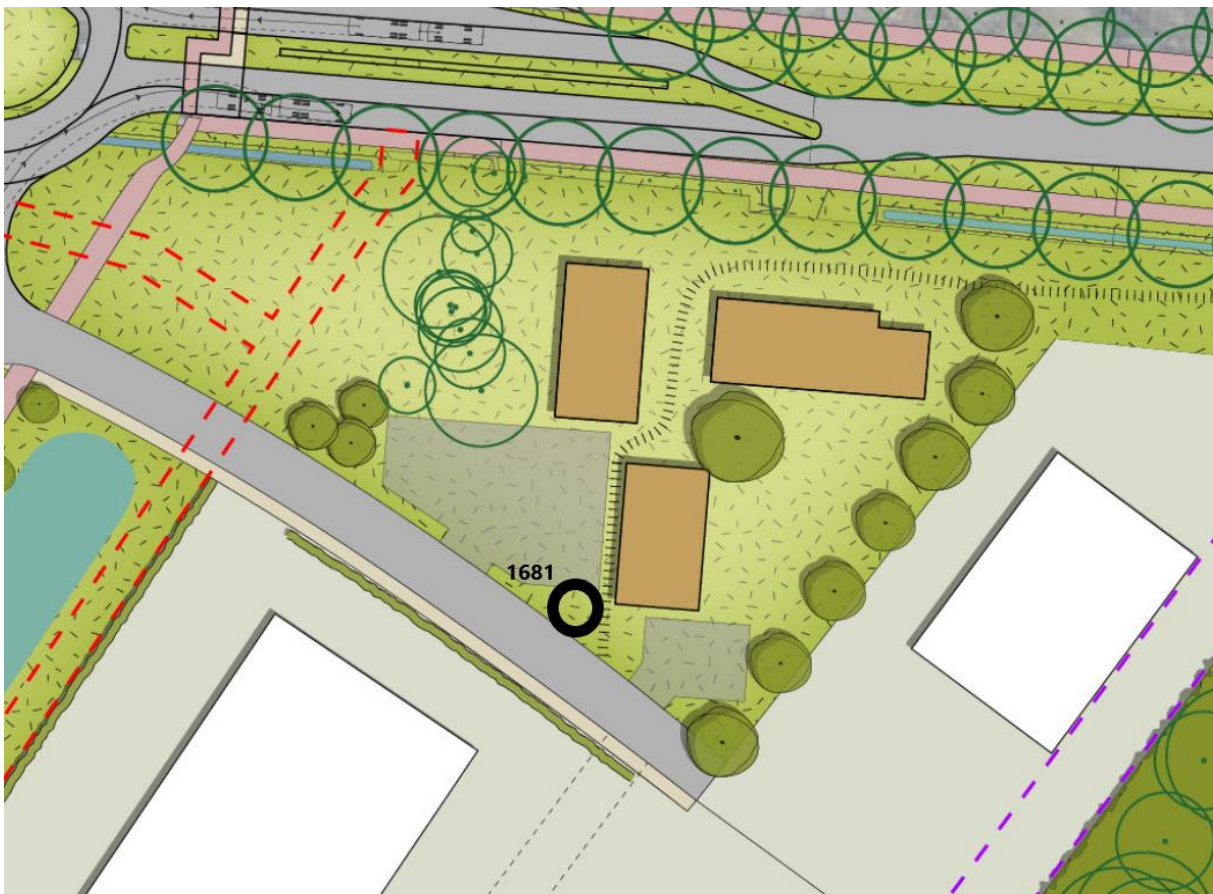
*Kaart 3: De plaats waar de boom in het nieuwe ontwerp zich bevindt. In het nieuwste ontwerp vervalt de nabijgelegen ingetekende parkeerplaats.*

In het plan wordt op de plaats van de schuur een weg aangelegd. Volgens de tekeningen komt deze langs de plaats te lopen waar nu de boom staat. Met enige zorg kan deze boom behouden blijven. Deze boom heeft een verwachte levensduur van meer dan 15 jaar. Vanwege de aanwezige betonplaten was het niet mogelijk om een proefsleuf te graven. De werkzaamheden vinden wel plaats buiten de minimale graafafstand.

De randvoorwaarden voor de overige bomen van deze categorie zijn opgenomen in hoofdstuk 7. Als aanvulling geldt voor de eik met boomnummer 1683, dat van deze door een gecertificeerd ETW'er gesnoeid dient te worden om het dak vrij te maken t.b.v. de restauratie. Tevens kan dan ook het dode hout verwijderd worden. In onderstaande tabel staan de bomen benoemd. De **groen** geselecteerde bomen zijn zeer eenvoudig te behouden. Bij de **oranje** geselecteerde bomen is extra aandacht nodig om deze op de juiste wijze in te passen, en bij de **rood** geselecteerde bomen is geven beperking in de inrichting van het bedrijfskavel. De bomen zijn ingetekend in het ontwerp.
