## BOMEN EFFECT ANALYSE

4 bomen, Bruinehorst 2, Edeveen

Referentienummer : 242100  
Opdrachtgever : Kubiek Ruimtelijke Plannen B.V.  
Datum rapport : 9 februari 2024

Projectcategorie : Bomen Effect Analyse  
Opdrachtgever : Kubiek Ruimtelijke Plannen B.V.  
Contactpersoon : Karina de Graaf  
Referentienummer : 242100  
Datum rapportage : 9 februari 2024  
Auteur : J.H. Wildschut (ir, ETT)

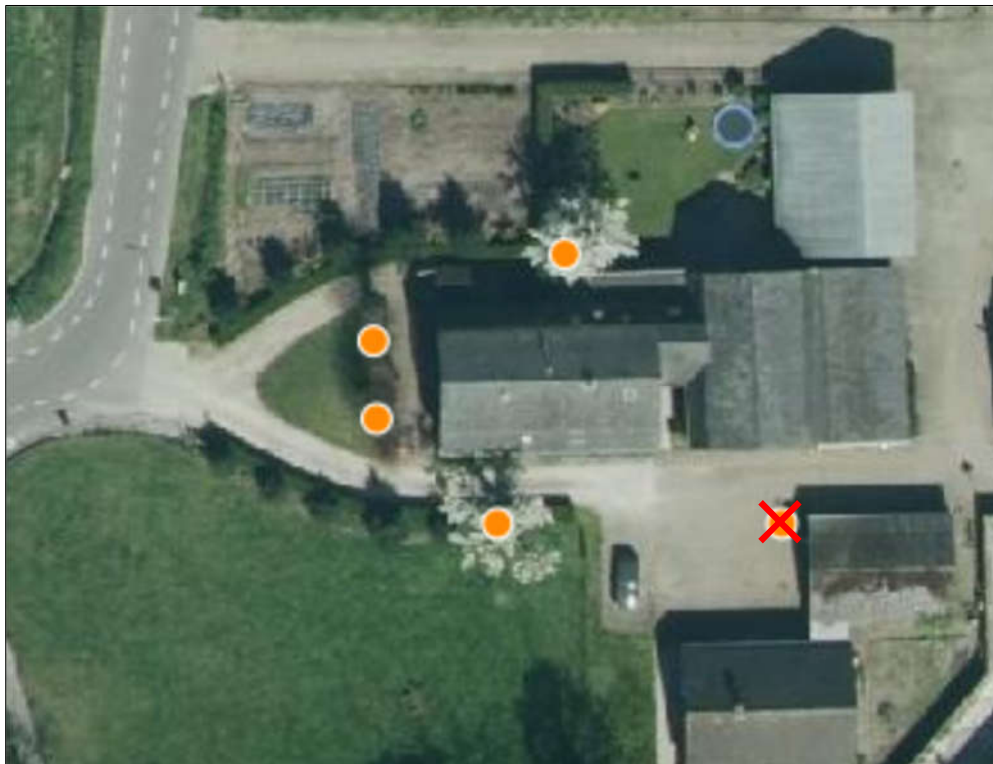
Afbeelding 4: Oranje: Particuliere Boom Monumentaal (gemeentelijke bomenkaart Ede). De boom met het rode kruis is niet meer aanwezig.
