# Boom Effect Analyse Kievitsmeent Ede

Projectnaam 23069 BEA Kievitsmeent Ede  
Projectlocatie en plaats Kievitsmeent Ede  
Auteur(s) P.J. (Pieter) Snoei  
Versie 5.0  
Datum 21 november 2023

De aanleiding voor deze Bomen Effect Analyse (BEA) is de ontwikkeling van het bedrijventerrein Kievitsmeent II.

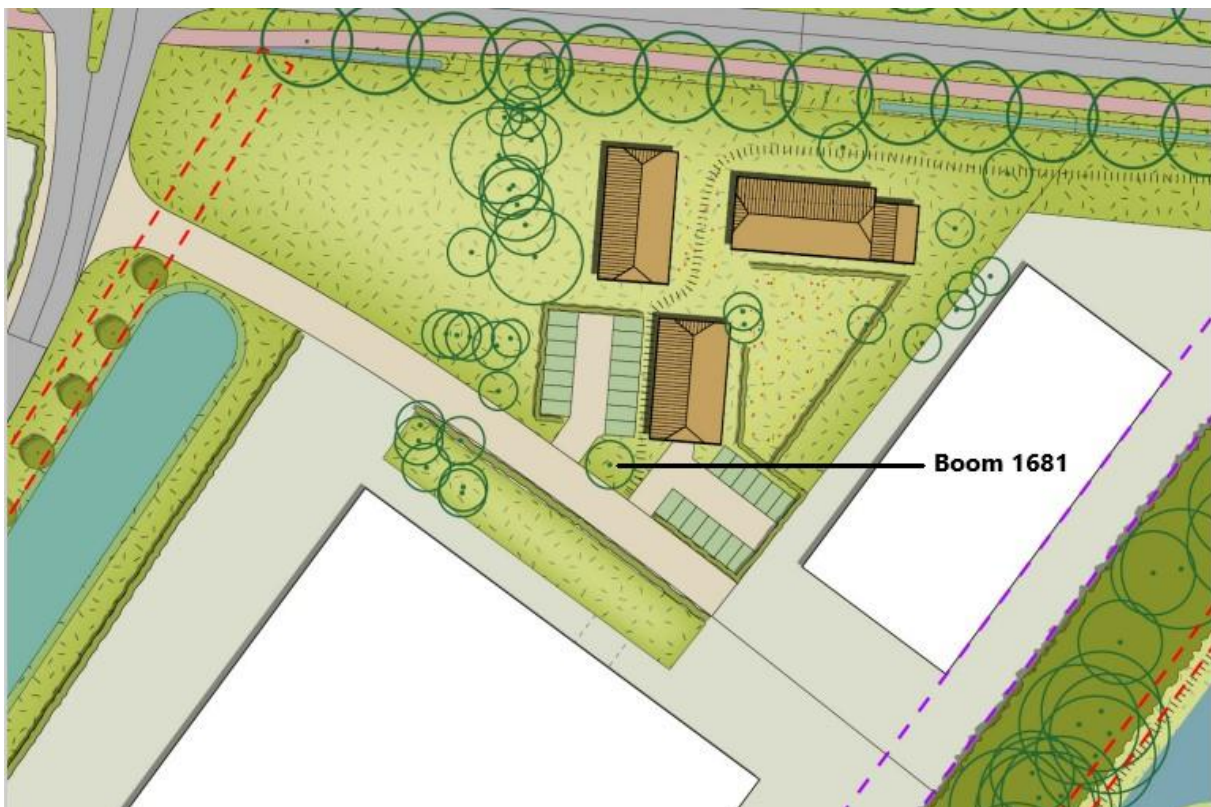
Van de meest links gesitueerde parkeerplaats geldt dat deze wordt aangelegd op een plaats waar nu al erfverharding ligt (zie kaart 3). De groeiomstandigheden in de nieuwe situatie zullen een verbetering zijn, omdat de verharding direct rondom de boom verwijderd wordt en deze dus een betere groeiplaats krijgt met meer open grond.

*Kaart 3: De plaats waar de boom in het nieuwe ontwerp zich bevindt. In het nieuwste ontwerp is de parkeerplaats ingetekend op een wijze waarbij de bestaande bomen ten westen van de boerderij behouden kunnen blijven.*

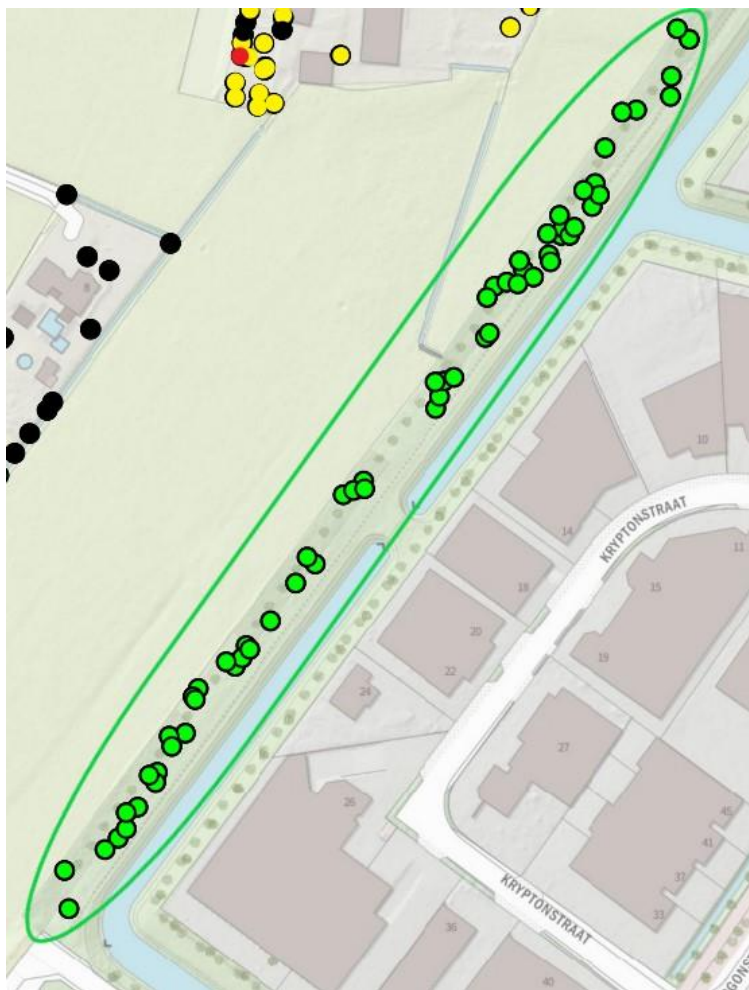
*Kaart 5: De bomen in de houtwal die gehandhaafd blijven (binnen groene kader)*

Het advies is dat deze houtwal voor de aanvang van de werkzaamheden een goede onderhoudsbeurt krijgt. Hierbij dienen het dode hout en de probleemtakken aan de randen verwijderd te worden. De laaghangende takken die teveel overhangen in de oostelijke richting dien gesnoeid te worden om problemen tijdens de graafwerkzaamheden voor de leidingen te voorkomen.

De randvoorwaarden voor het behoud van deze bomen is verder dat tijdens uitvoering van de werkzaamheden, de kwetsbare boomzone afgezet wordt met bouwhekken. Hierdoor wordt bodemverdichting voorkomen, maar ook bovengrondse schade (kroon- stam- en stamvoetschade).
