## Bomen Effect Analyse

BEHORENDE BIJ HET VOORLOPIG ONTWERP  
VAN MAANDERZAND TE EDE

Status : Concept, B1.0

Datum : 27-01-2023

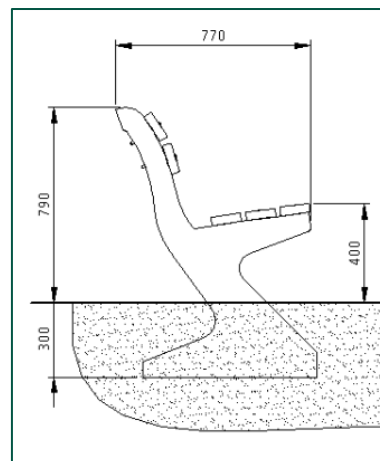
Afbeelding 13: Principeprofiel zitbank (VelopA)

De opdrachtgever is daarnaast voornemens om een bestaande zitbank te herplaatsen tussen boom 2 en 3 in. deze zitbank wordt gefundeerd in beton. De funderingsdiepte van deze zitbanken zullen ca. 30 centimeter zijn. In afbeelding 13 is een principeprofiel zichtbaar van de plaatsing van deze zitbank.

Daarnaast kan de positionering van de bank zo worden aangepast dat deze geen wortels beschadigt. Het herplaatsen van de bank tussen boom 2 en 3 zal geen risico vormen voor de bomen.

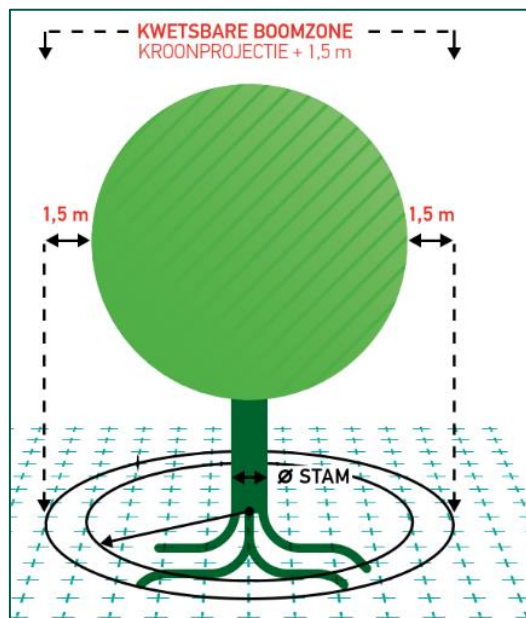
Afbeelding 14: Kwetsbare boomzone Handboek Bomen 2022

Rond elke boom bevindt zich een boven- en ondergrondse, doorgaans in het veld niet direct zichtbare, kwetsbare boomzone (de projectie van de kroon en het wortelpakket) de omvang en situering van deze kwetsbare boomzone is standaard gedefinieerd als: Kwetsbare boomzone = Kroonprojectie + 1,5 meter. Dit is ook weergegeven in afbeelding 14.

Met het oog op de voorgenomen werkzaamheden wordt gesteld dat het niet mogelijk is om buiten deze kwetsbare boomzone te blijven. Hierdoor kunnen de stammen en de kronen van de bomen mogelijk schade ondervinden. Bijvoorbeeld door de giek van een hydraulische graafmachine.
