## **Boom Inventarisatie/VTA en BEA**

Wethoudersbuurt, Ede

## **Pius Floris Boomverzorging Veenendaal** **Afdeling onderzoek en advies**

Projectnummer: PFBV.21.WL.102

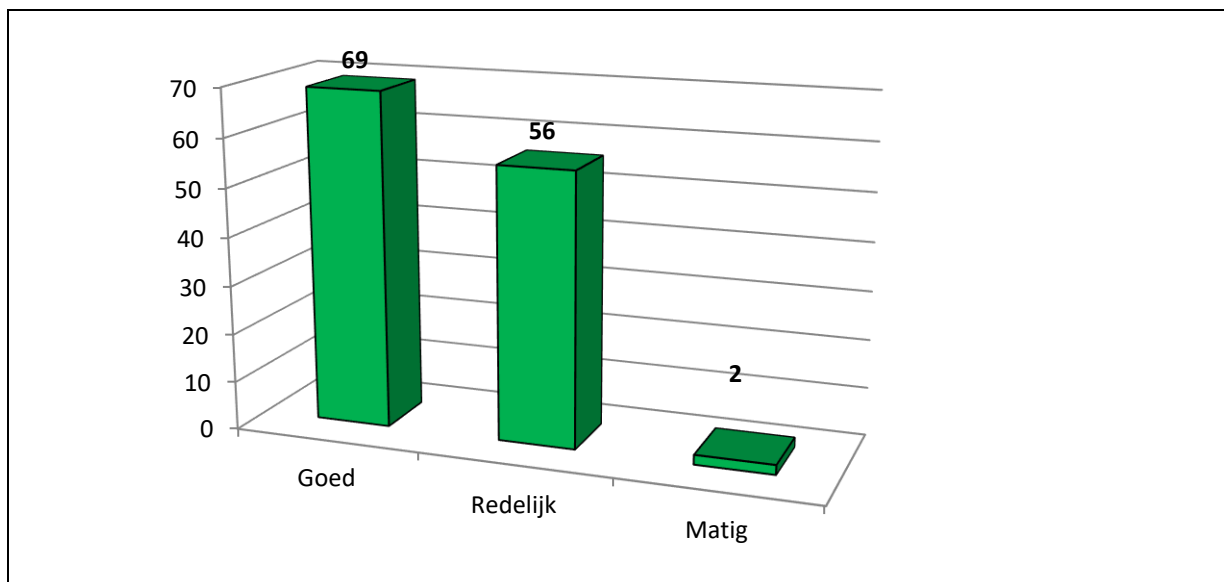
**Figuur 2: conditie bomenbestand**

De conditie van de geïnventariseerde bomen is over het algemeen als goed beoordeeld (*figuur 2*). Dit is het geval bij 69 van de 135 bomen. 56 bomen hebben een redelijke conditie. 2 bomen zijn beoordeeld met een matige conditie.

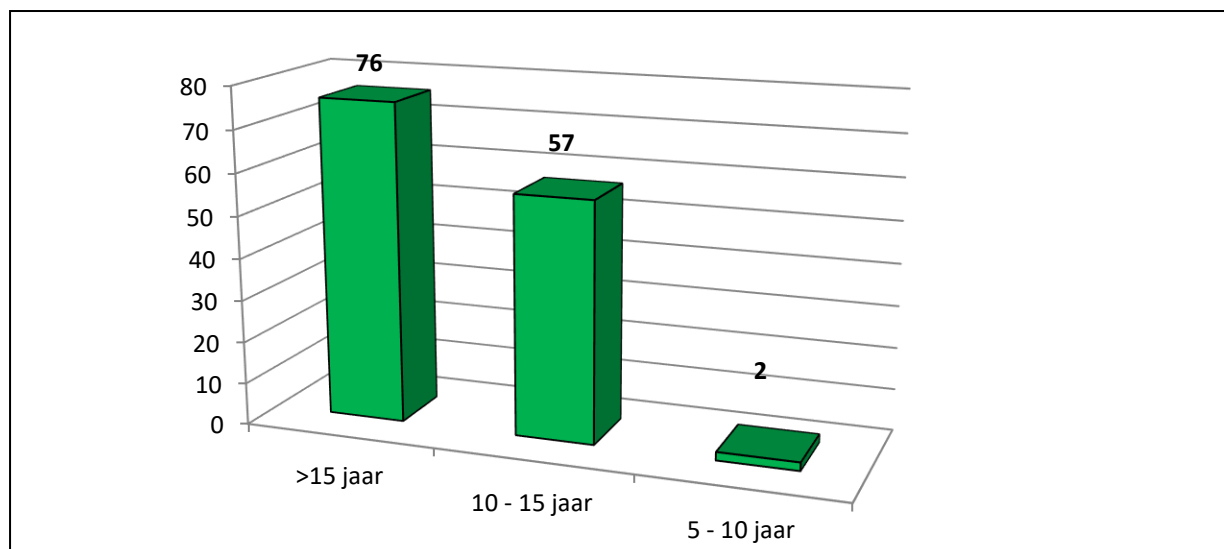
**Figuur 3: toekomstverwachting bomenbestand**

De toekomstverwachting van het bomenbestand is overwegend goed (meer dan 15 jaar actieve groei). Dit is namelijk het geval bij 76 van de geïnventariseerde bomen. Bij 57 bomen is de toekomstverwachting als redelijk beoordeeld, 10 tot 15 jaar actieve groei. Bij slechts 2 bomen is de toekomstverwachting als matig beoordeeld, met 5 tot 10 jaar actieve groei.

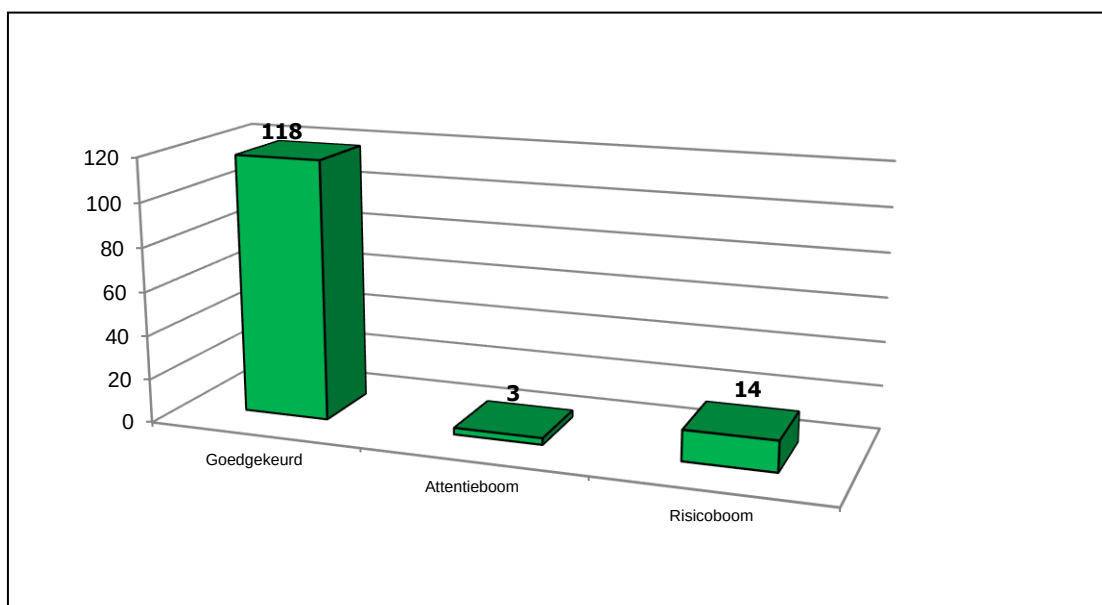
**Figuur 4: uitslag BVC**

118 van de 135 bomen zijn **goedgekeurd** betreffende boomveiligheid. Bij deze bomen zijn geen gebreken of afwijkingen geconstateerd die voor een verhoogd risico voor de omgeving zorgen.

Tijdens de BVC zijn 14 bomen als **risicoboom** beoordeeld. Bij deze bomen zijn gebreken en/of afwijkingen geconstateerd die voor een verhoogd risico voor de omgeving zorgen. De onderverdeling in de boomsoorten is als volgt:

Tijdens de controle zijn **3** bomen aangemeld als zijnde **attentieboom**, bij deze bomen zijn constatering gedaan welke in de toekomst (binnen 1 jaar) mogelijk voor problemen kunnen zorgen.

- jaarlijkse controle: bij drie bomen, te weten: **1 – 8 en 15**

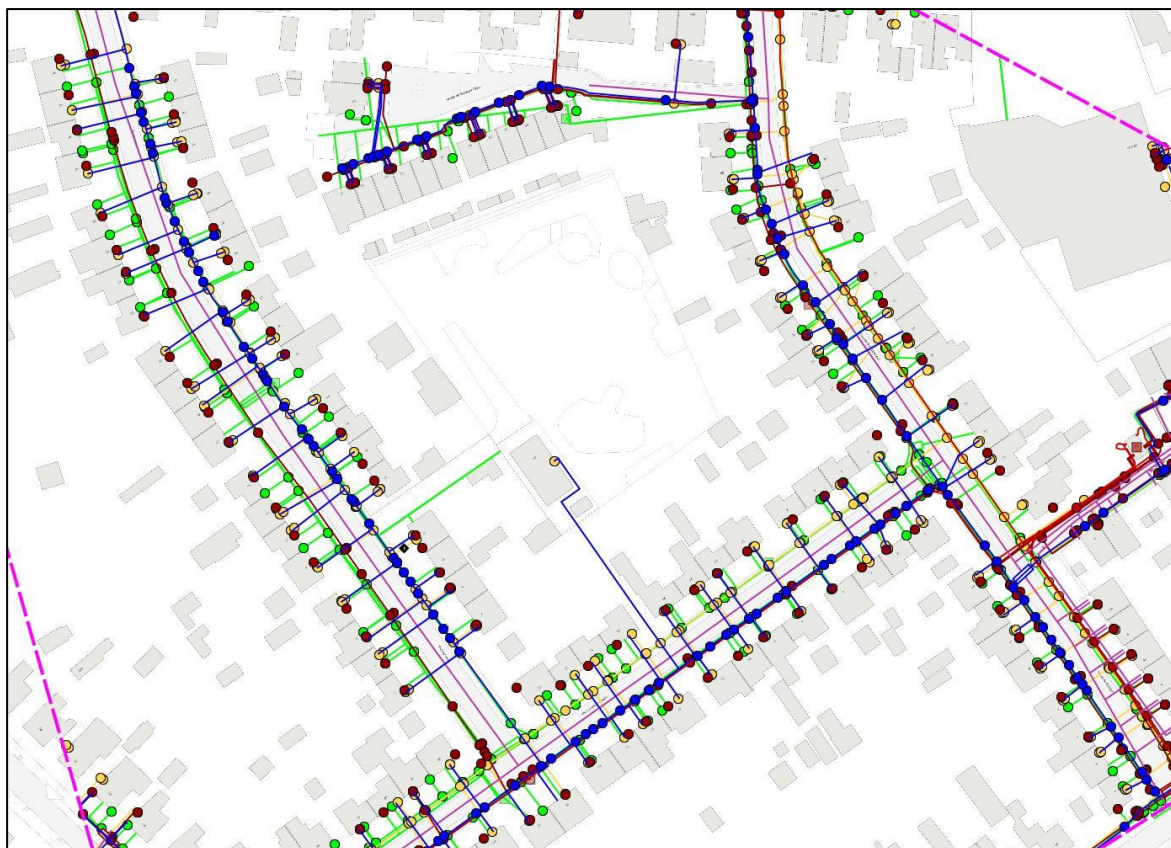
## Bijlage 5: Klic

Op deze pagina staat het overzicht weergegeven van de gehele Klic melding. Duidelijk zichtbaar is dat er in alle trottoirs kabels en leidingen liggen daarnaast ligt de riolering onder de weg.
