BOOM EFFECT ANALYSE

VAN HEUTZLAAN 1000

TE EDE

## Rapportage boom effect analyse

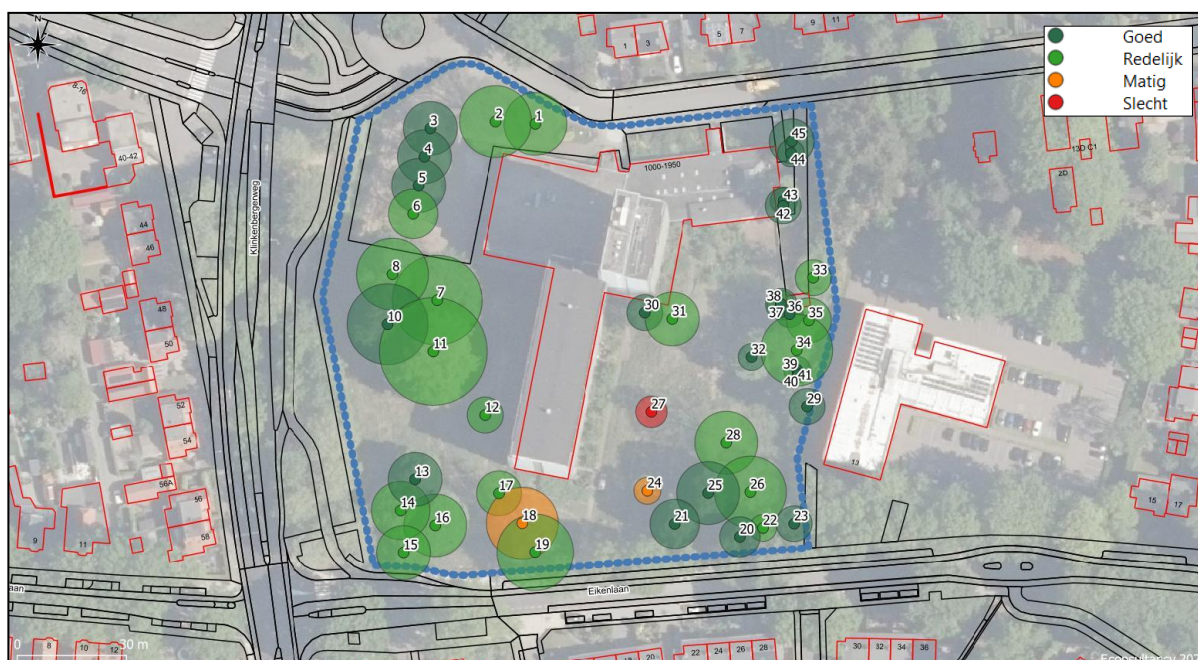
De conditionele toestand van de bomen is over het algemeen goed tot redelijk (41 van de 44 bomen). De conditie is een belangrijke indicatie voor de weerbaarheid van bomen tegen negatieve invloeden zoals civieltechnische werkzaamheden. Bomen in een goede of redelijke conditie zijn over het algemeen goed in staat te herstellen na bijvoorbeeld wortelschade. Zie tabel V voor conditionele toestand van het bomenbestand. In figuur 12 is de conditionele toestand weergegeven op kaart.

**Figuur 12.** Conditionele toestand bomen.

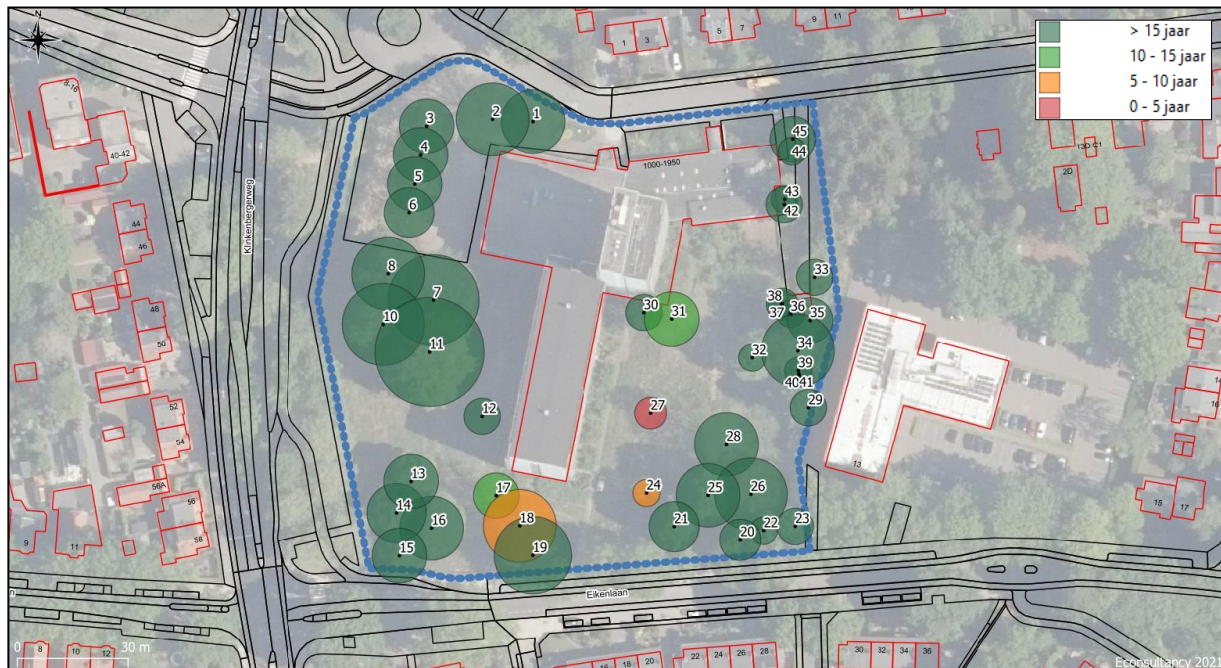
Van de 44 bomen heeft het voornaamste deel (39) een toekomstverwachting van > 15 jaar. De bomen verkeren in goede of redelijke conditie en hebben geen (ernstige) gebreken die de toekomstverwachting negatief beïnvloeden. Twee bomen (17, 31) hebben een redelijke conditie en een verminderde toekomstverwachting van 10 tot 15 jaar.

Boom 18 en 24 verkeren in matige conditie en hebben een (sterk) verminderde toekomstverwachting van 5 tot 10 jaar. Bij boom 18 dient een nader onderzoek te worden uitgevoerd, aan de hand van de resultaten van dit onderzoek kan de toekomstverwachting nog worden bijgesteld. Boom 17 heeft naast

een holte in de stam ook bastkanker en forse afgebroken takken en zal naar verwachting niet herstellen. Boom 27 heeft een slechte conditie, is aan het afsterven en heeft een toekomstverwachting van < 5 jaar.

**Figuur 21.** Toekomstverwachting.

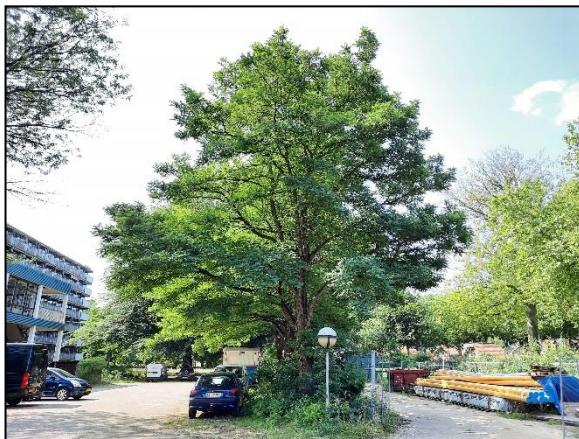
Tijdens het amoveren is het risico op ernstige kroonschade zeer groot. Door het (gedeeltelijk) afgraven van de verhoging ontstaat kans op ernstige wortelschade en daardoor verhoging van de windworpg gevoeligheid. Beide bomen zijn op de huidige standplaats op voorhand niet te behouden.

**Figuur 37.** Locatie boom 42 en 43 op korte afstand van de huidige gevel en standplaats op een verhoging.

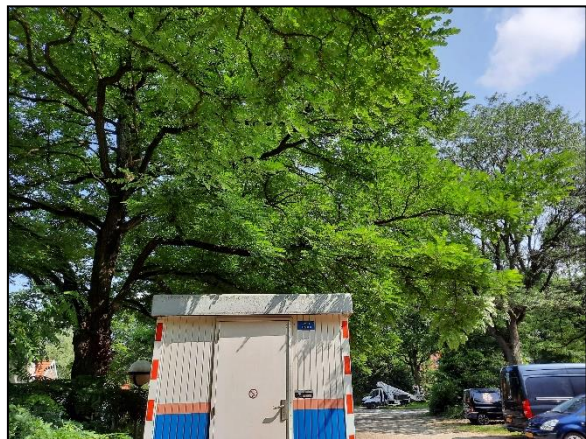
**Figuur 38.** Takken tegen- en boven huidige bebouwing.

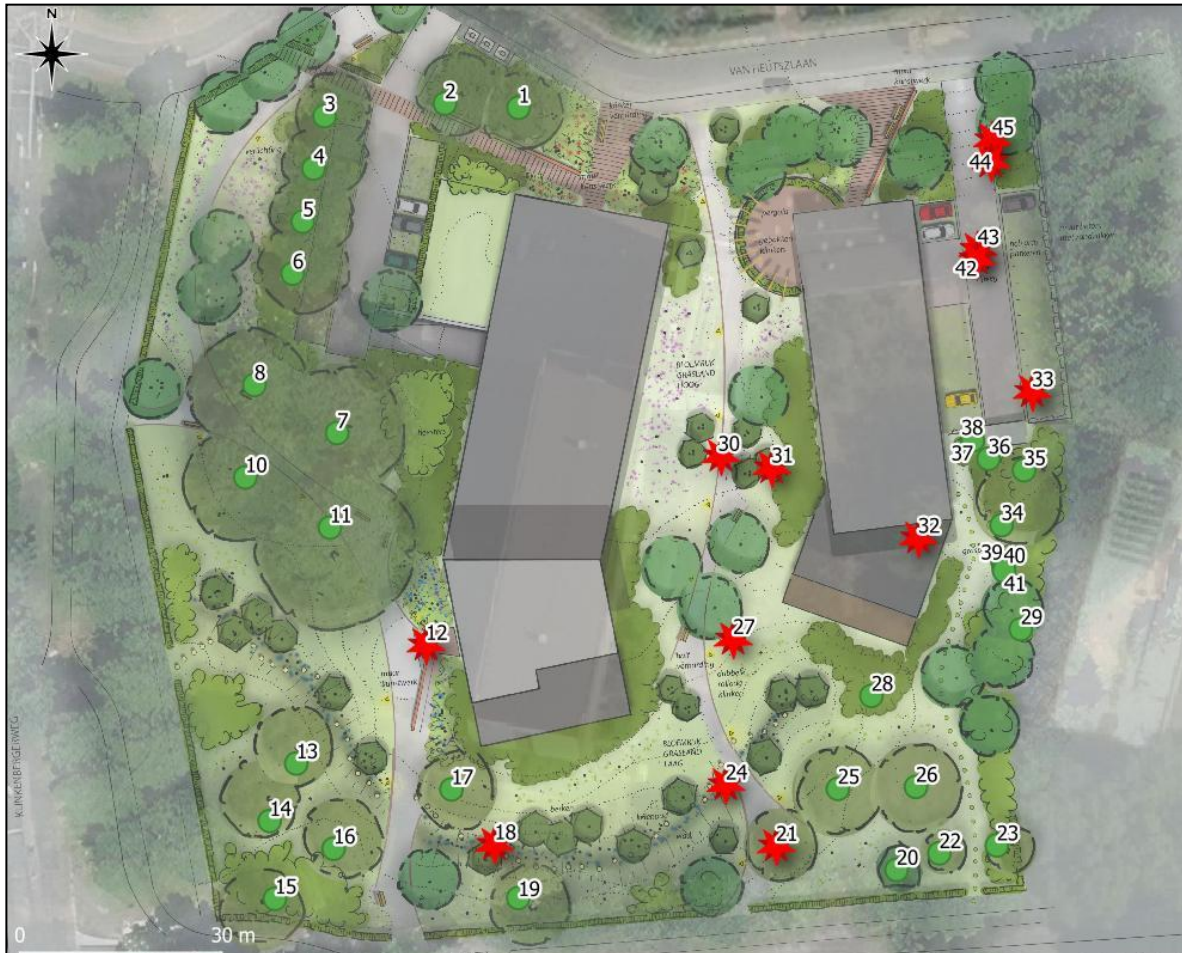
De conclusie is weergegeven in figuur 44.

**Figuur 44.** Conclusie.
