## **BOMEN EFFECT ANALYSE**

**PROJECT NOORDELIJKE SPOORSTRAAT EDE**

**15 BOMEN, NOORDELIJKE SPOORSTRAAT 11A EN 15, EDE**

Referentienummer : 231983  
Opdrachtgever : Bouwbedrijf H. Klomp B.V.  
Datum rapport : 21 november 2023

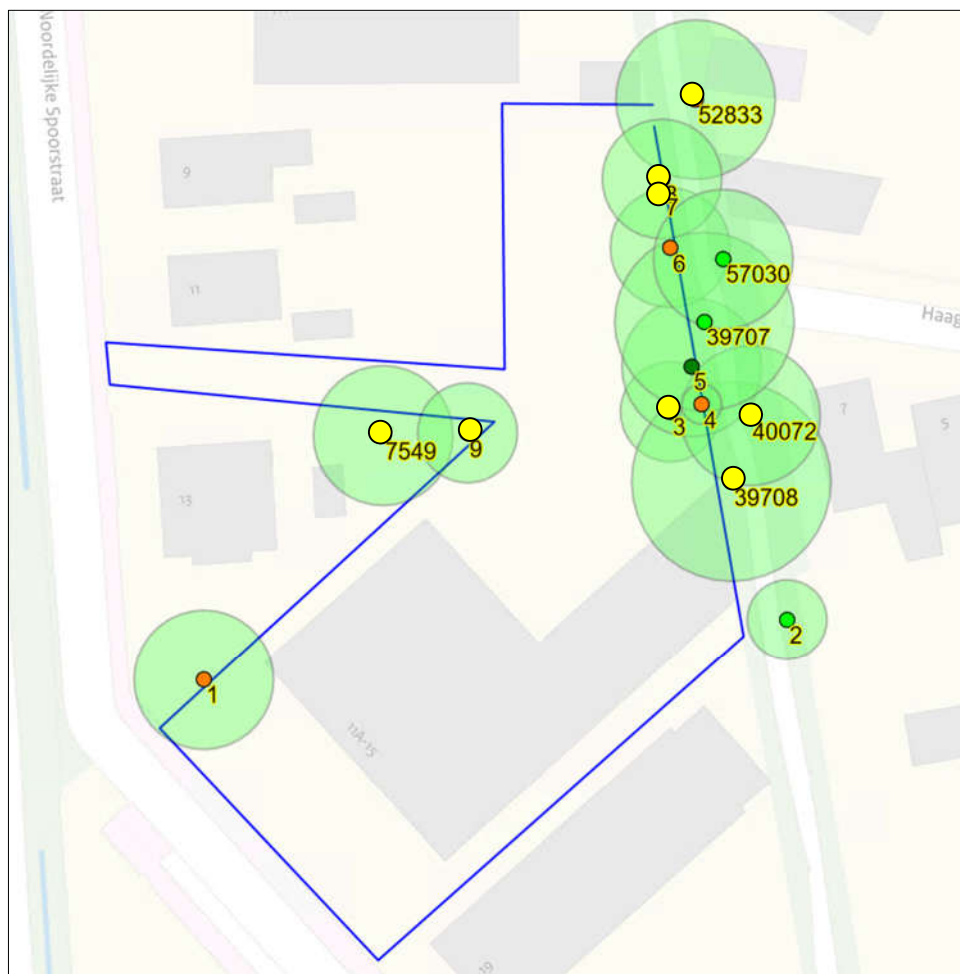
Afbeelding 5: Bomenplattegrond met ontwerp nieuwbouw. De boomnummers 1-9 zijn een eigen nummering, de overige boomnummers zijn die van de gemeente Ede (bomen met bijzondere beleidsstatus)

Conditie: - lichtgroen: goed  
- geel: voldoende  
- oranje: onvoldoende

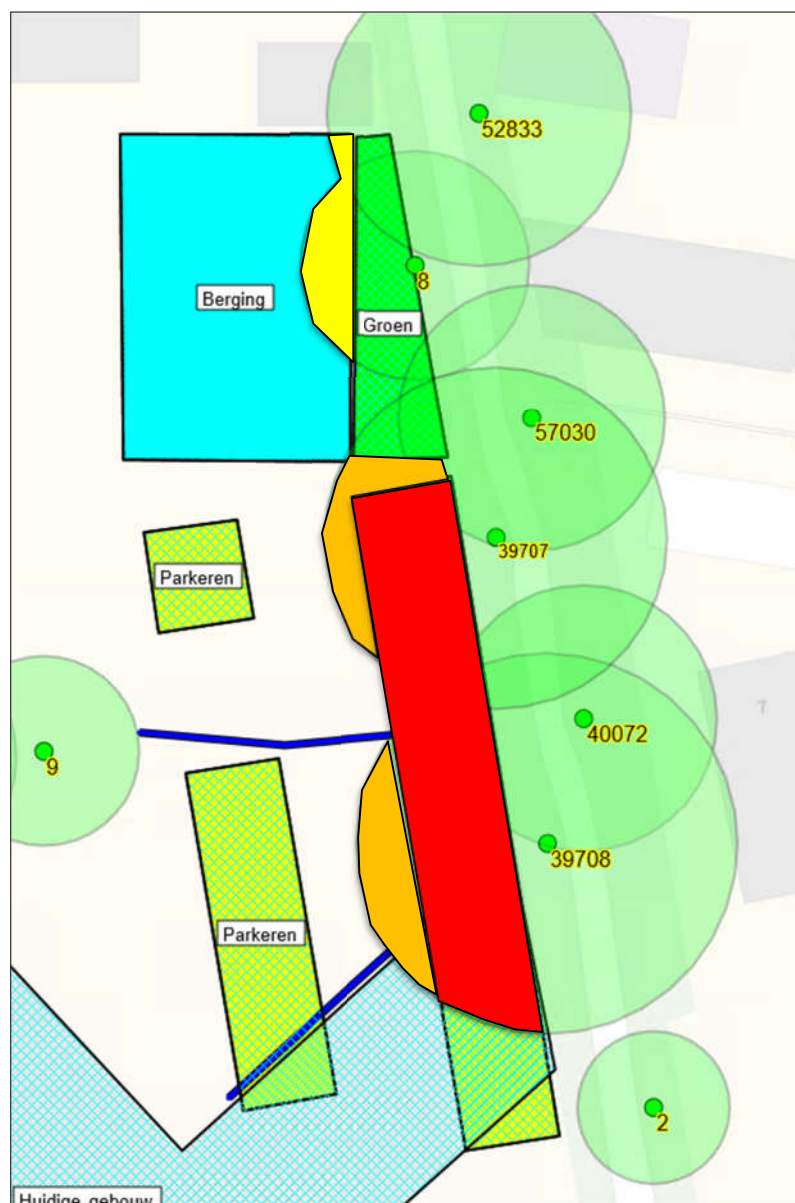
Afbeelding 26: Ontgravingen binnen kwetsbare boomzone (kroonprojecties)

- De nieuwe bergingen (ontgraving fundering en verminderde regenwaterinfiltratie).
- De nieuwe pleinverharding (ontgraving en gebruik): wortelschade en bodemverdichting.
- De nieuwe parkeerstrook (ontgraving en gebruik): wortelschade en bodemverdichting.

- Rood: parkeerstrook
- Oranje: plein
- Geel: bergingen

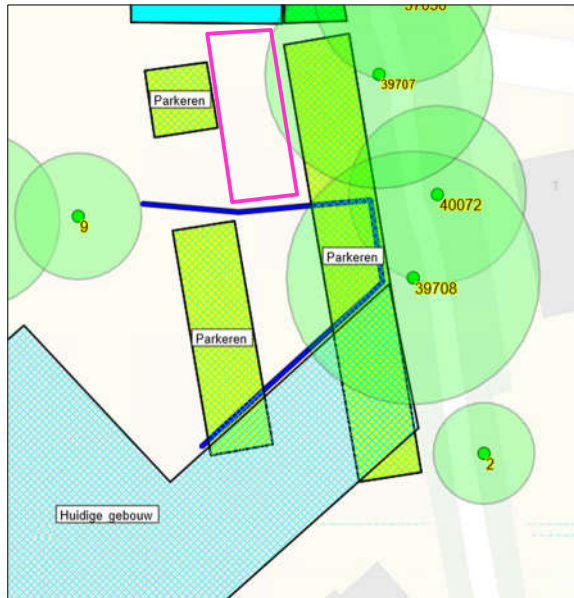
Afbeelding 28: Huidige en nieuwe situatie:

De verharding van het plein vindt plaats binnen de zone die nu reeds verhard is of waar zich het huidige gebouw bevindt. Deze werkzaamheid is daarom niet van invloed op de bomen.

- blauw transparant: huidige gebouw
- donkerblauwe contour: verharding huidige plein
- geel transparant: nieuwe parkeerstrook
- paarse contour: (onverharde) gedeelte plein (rand kroonprojectie) dat verhard wordt

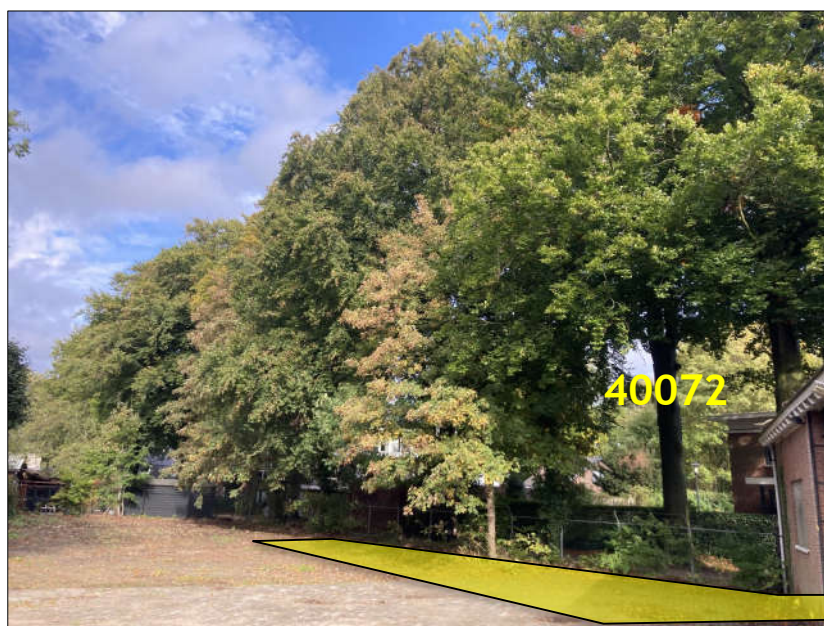
- Bij monumentale beuk (39707) zal worden gegraven binnen de (onverharde) bewortelde zone.
- Bij monumentale beuk 40072 vindt de ontgraving weliswaar plaats binnen de kroonprojectie maar deze boom bevindt zich aan de overzijde van het Zwartelaantje. Hierdoor zal de beworteling ter hoogte van de nieuwe parkeerstrook niet zeer intensief aanwezig zijn.
- Bij monumentale beuk 39708 wordt de nieuwe parkeerstrook aangelegd op de locatie waar zich nu het (te slopen) huidige gebouw bevindt en de pleinverharding.

Afbeelding 30: Geel: nieuwe parkeerstrook langs Zwartelaantje

1. Zeer beperkt te ontgraven (bovenste strooisellaag 5 cm);
2. De verwijderde strooisellaag te compenseren;
3. Bodemverdichting te voorkomen;
4. Infiltratie van regenwater en zuurstof maximaal te handhaven;
5. Bij boom 39707 een zone ter grootte van twee parkeerplaatsen niet te verharden en deze in de huidige staat te handhaven.

Om aan de randvoorwaarden 1 t/m 4 te kunnen voldoen is, onder de parkeerstrook, een speciale groeiplaatsinrichting nodig. Deze bestaat uit boomkratten (Permavoid). Deze vorm van verhardingsfundering wordt uitgewerkt in paragraaf 4.3 (advies inrichting).

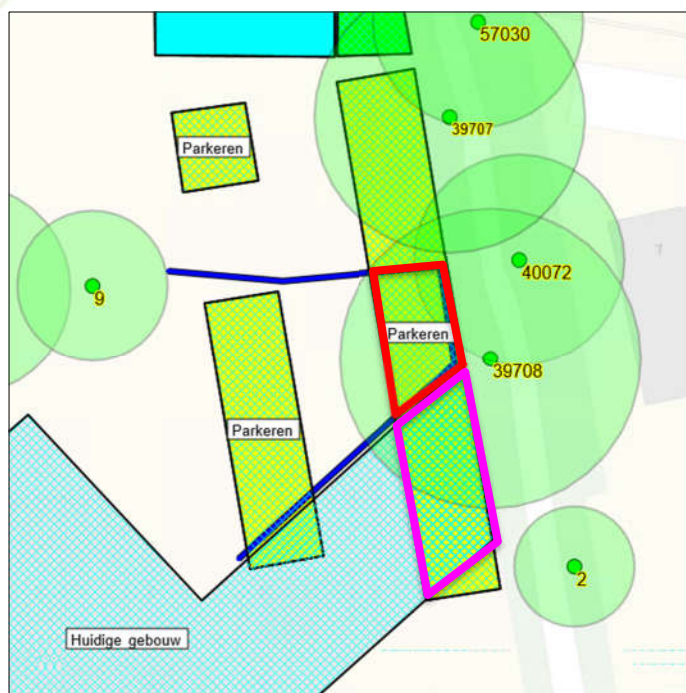
Afbeelding 31: Nieuwe parkeerstrook (geel) langs Zwartelaantje. Rode contour: nu reeds verhard (plein), paarse contour (huidige gebouw)

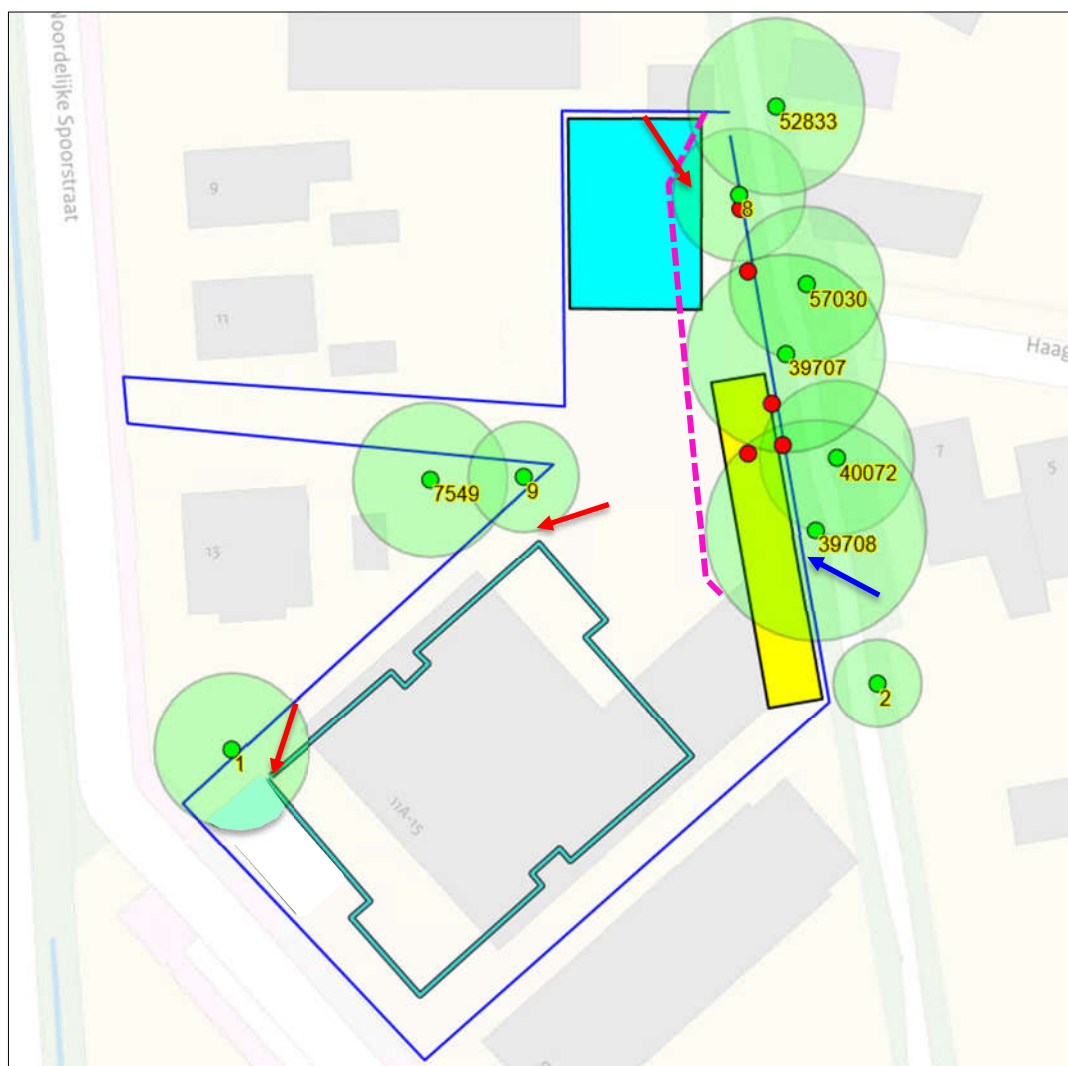
- Groene stippen: te handhaven bomen
- Rode stippen: te verwijderen bomen
- Gele vlak (rechts): parkeerstrook met boomkratten
- Paars: bouwhekken langs beschermde boomzone (verplaatsen bij bouw berging (blauw vlak))
- Rode pijlen: (eventuele) snoei takken
- Blauwe pijl: toezicht bij slopen loods

- Vijf bomen (3,4,5,6,7) te verwijderen en de overige tien bomen te handhaven.
- Een extern toezichthouder bomen (European Tree Technician) aan te stellen die toeziet op de in dit rapport beschreven boombeschermingsmaatregelen en randvoorwaarden.

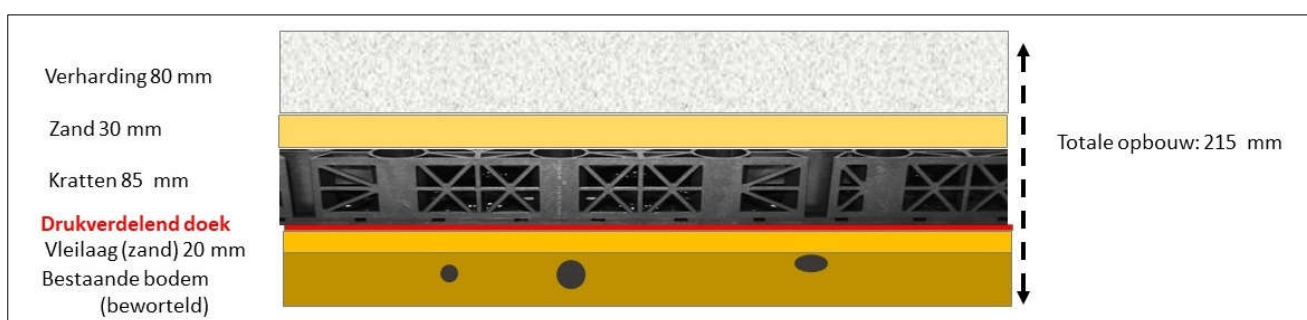
Afbeelding 38: Opbouw parkeerstrook

Onderstaande afbeelding geeft de opbouw weer van een dergelijke constructie. Door de kratten (gedeeltelijk) te vullen met een voedingssubstraat (bijv. schimmeldominante compost) kan de verloren strooisellaag gecompenseerd worden.

Geadviseerd wordt om, over een lengte van 30 meter, parallel aan het Zwartelaantje, de parkeerstrook aan te leggen met een waterdoorlatende verhardingslaag (bijv. klinkers of grasbetonelementen) op een fundering van Permavoid kratten. Permavoid 85 mm kratten zijn draagkrachtig genoeg voor auto's. Hiervoor dient minimaal ontgraven te worden (max. 5 cm strooisellaag).

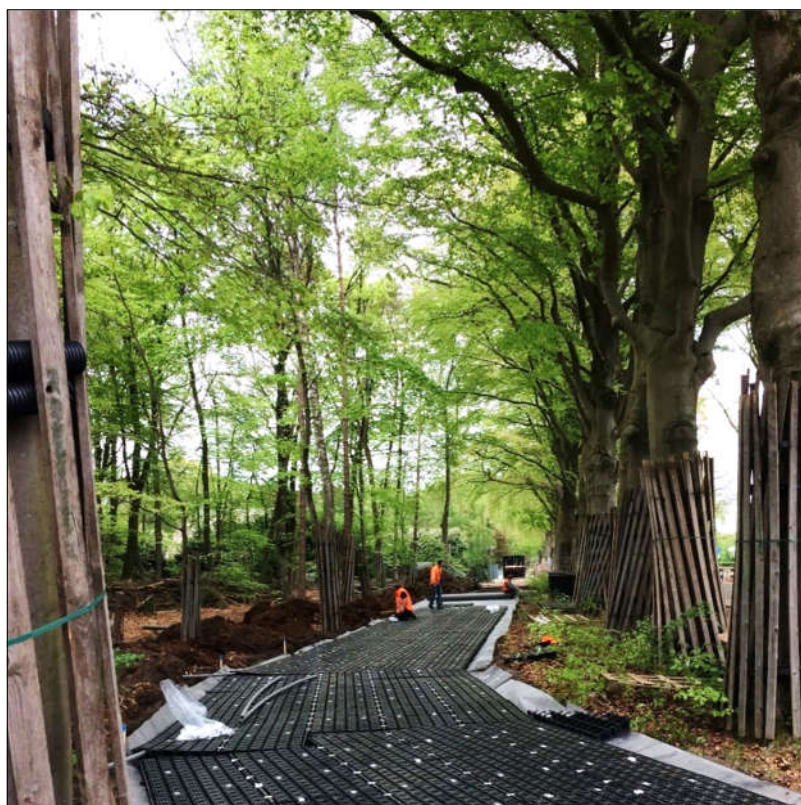
Afbeelding 39: Voorbeeld van een fietspad met Permavoid-kratten in de bewortelde zone van monumentale beuken
