# Bomen Effect Analyse

Ruitenbeekweg 63, Lunteren

Projectnaam: BEA Ruitenbeekweg 63 Lunteren

Datum: 2-7-2024

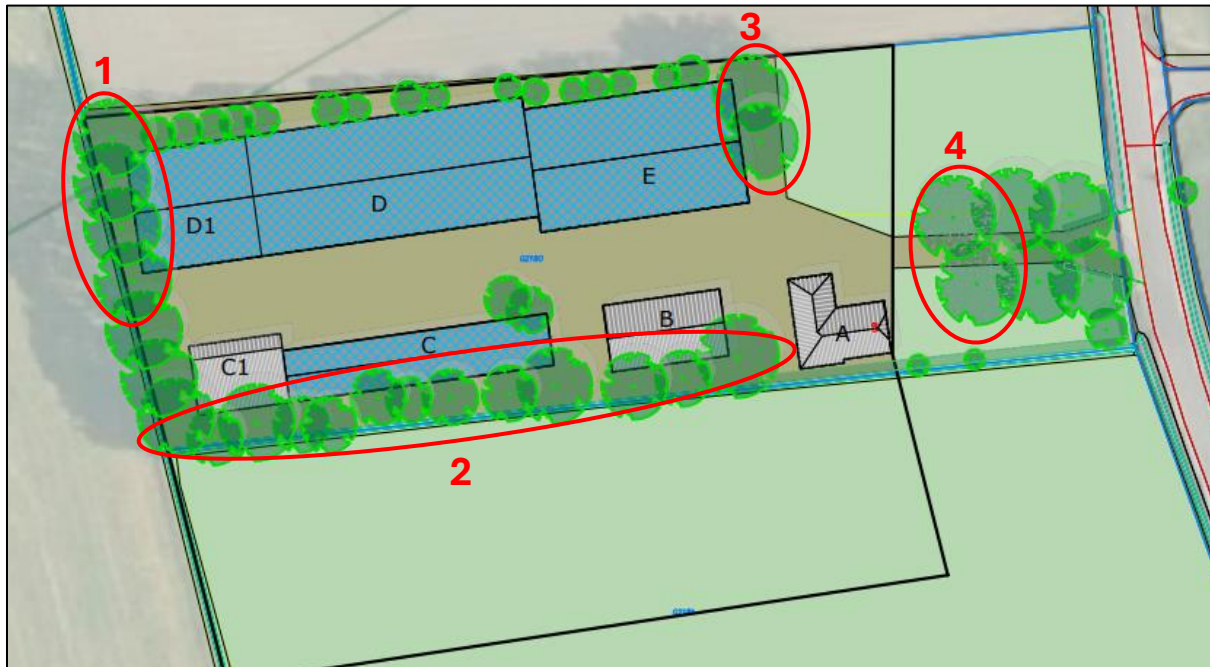
De bomen staan op het perceel Ruitenbeekweg 63. De betreffende boomgroepen zijn genummerd weergegeven op afbeelding 1.

Afbeelding 1: Overzichtstekening bestaande situatie met de beoordeelde boomgroepen.

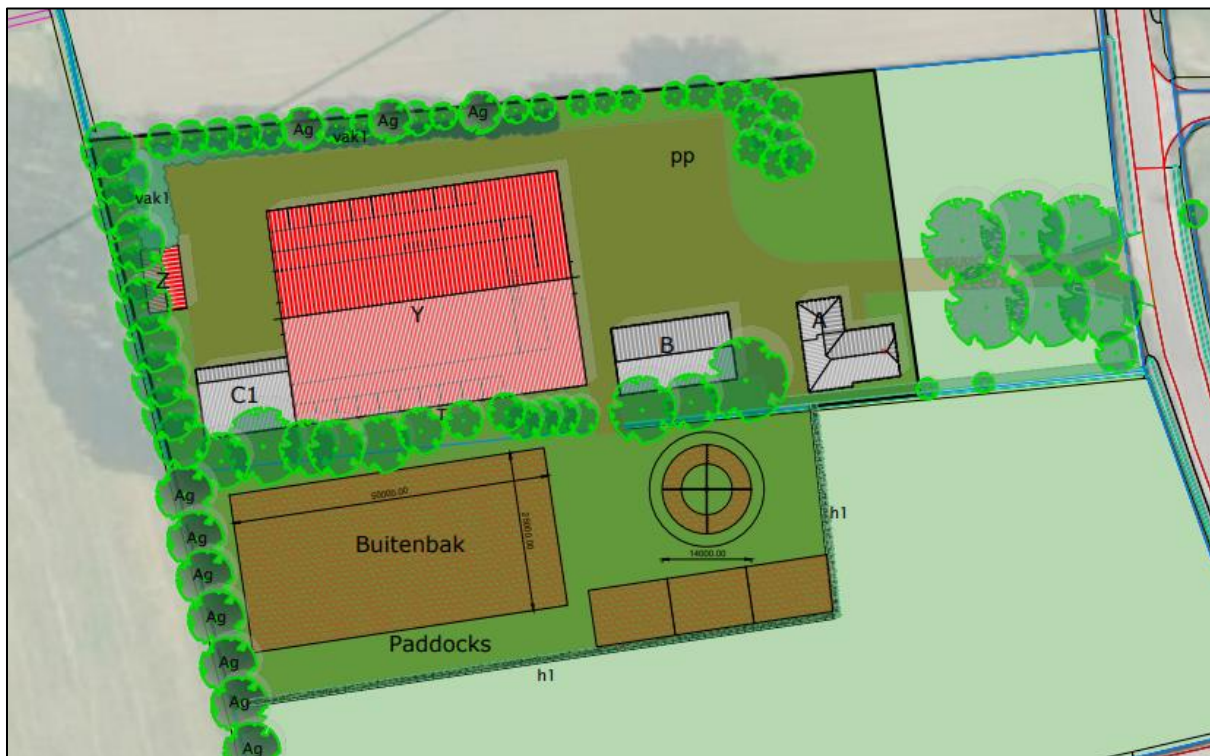
Afbeelding 2: Overzichtstekening nieuwe situatie.

Op bovenstaande afbeelding 1 is de huidige situatie aangegeven, op afbeelding 2 is de nieuwe situatie weergegeven. De gebouwen D1, D, E en C worden gesloopt. De gebouwen A, B en C1 blijven gehandhaafd. Ter plaatse van gebouw C, wordt een nieuw gebouw Y gerealiseerd. De tekeningen met de bestaande en nieuwe situatie zijn eveneens als bijlage 2 en 3 toegevoegd.
