# BOMEN EFFECT ANALYSE

## Klinkenbergerweg 29a te Ede (Harkes Tuincentrum)

2-7-2025  
B25-1494  
6

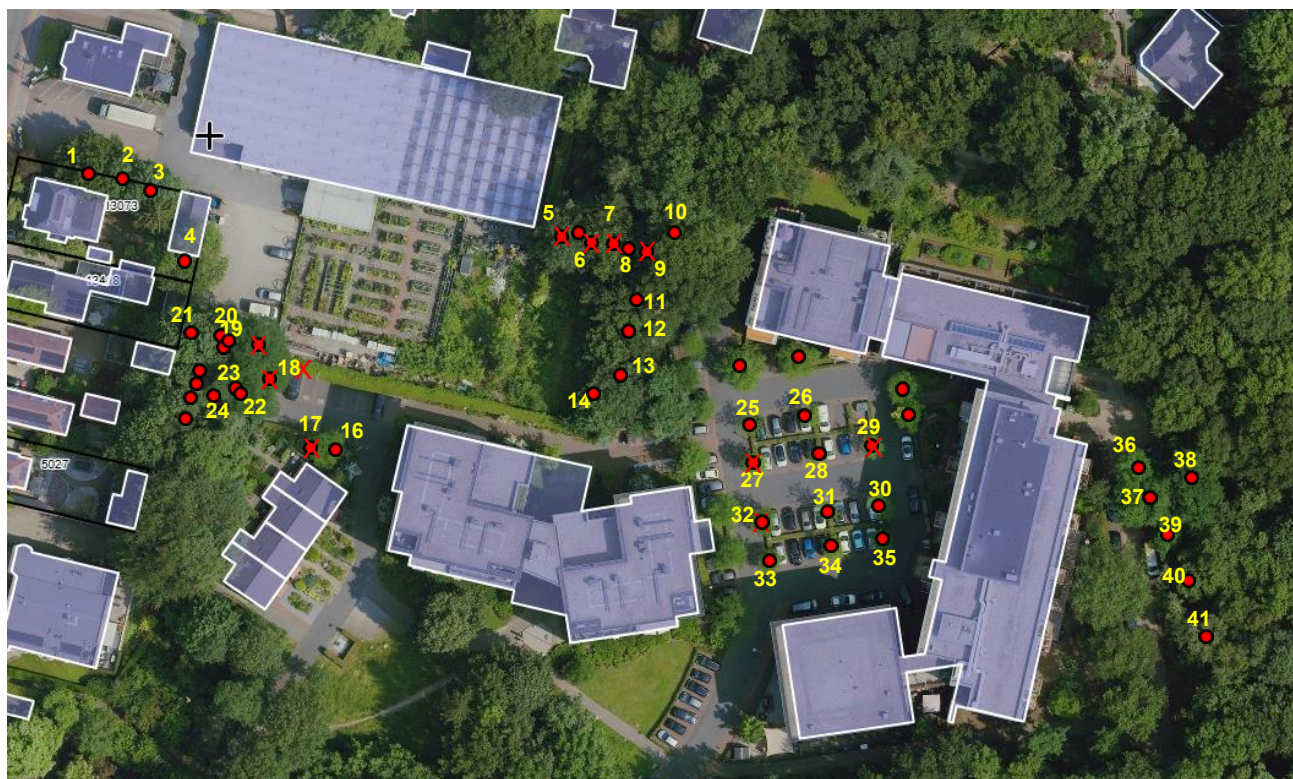
*Luchtfoto met boomlocaties en nummering. De bomen met een rood kruis komen gegeven de ontwerpplannen naar verwachting voor vellen/vervangen in aanmerking. Voor boom 41 geldt een relatief hoog uitvalrisico. In het werk moet worden besloten of behoud afdoende duurzaam en veilig mogelijk is.*

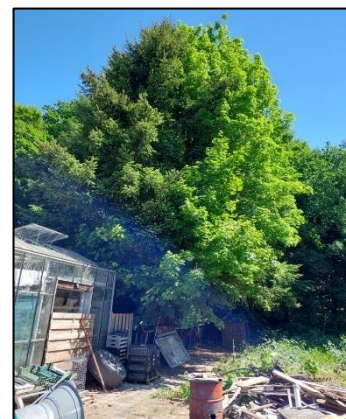
Boom 1 tot en met 3 staan erg dicht op een strakke-, afsluitende verharding met asfalt of betonklinkers. Deze situatie beperkt de toekomstmogelijkheden voor de bomen. Momenteel ondervindt met name de venijnboom die direct tegen asfalt van de inrit staat daar ernstige hinder van. De afstand buitenkant stam tot aan de erfgrans per boom is terug te vinden in de bomenlijst. Hierin zijn ook de afstanden van de kroonprojecties vanaf de erfgrans tot aan de buitenrand van de kroon (in m) opgenomen. Boom 5 tot en met 9 in een particuliere tuin (zie foto rechts), staan ten opzichte van het projectgebied circa een meter hoger en dicht langs een grondkering. Onder de bomen zijn takkenrillen aanwezig. De dicht op elkaar groeiende bomen komen in verband met de plannen voor vellen in aanmerking.

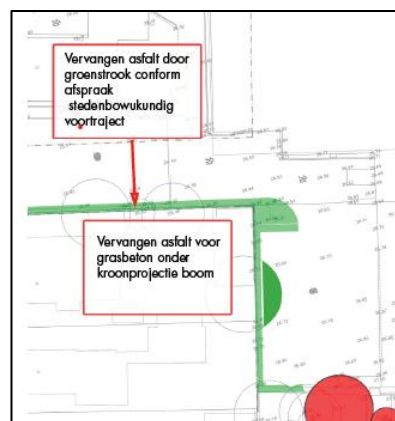
In dit deel van het plangebied komen bomen 17, 18, 19 en 5 tot en met 9 voor vellen in aanmerking. Aangezien de scheef ontwikkelde Noorse esdoorn nr. 20 (drie stammen) hierdoor aan een zijde vrij komt te staan en vanwege de aanwezigheid van een plakksel, is er enige gerichte snoei en/of dunnen van 1 of 2 stammen nodig. Ook boom 10 komt vrijer te staan. Uit boombehoud is het van belang dat de klimop op een of op enkele meters boven maaiveld wordt doorgezaagd. Bij voorkeur zo hoog mogelijk ter behoud van zo veel mogelijk ecologische waarde. Verder is voor dit exemplaar het snoeien van (grof) dood hout van belang.
