# *Bomen Effect Analyse*

→ Ruitenbeekweg 4,  
Lunteren

| Projectnummer | PFBV 24 142 SW |
| Datum | 5 september 2024 |

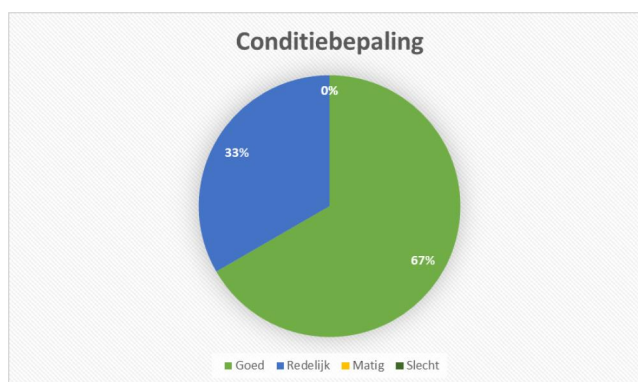
Figuur 3.1 Figuur 2: Conditiebepaling bomenbestand

De conditie van de 39 onderzochte bomen is overwegend goed: 26 bomen zijn met een goede conditie beoordeeld. Daarnaast zijn 13 bomen met een redelijke conditie beoordeeld. De onderverdeling in conditie is schematisch weergegeven in figuur 2.

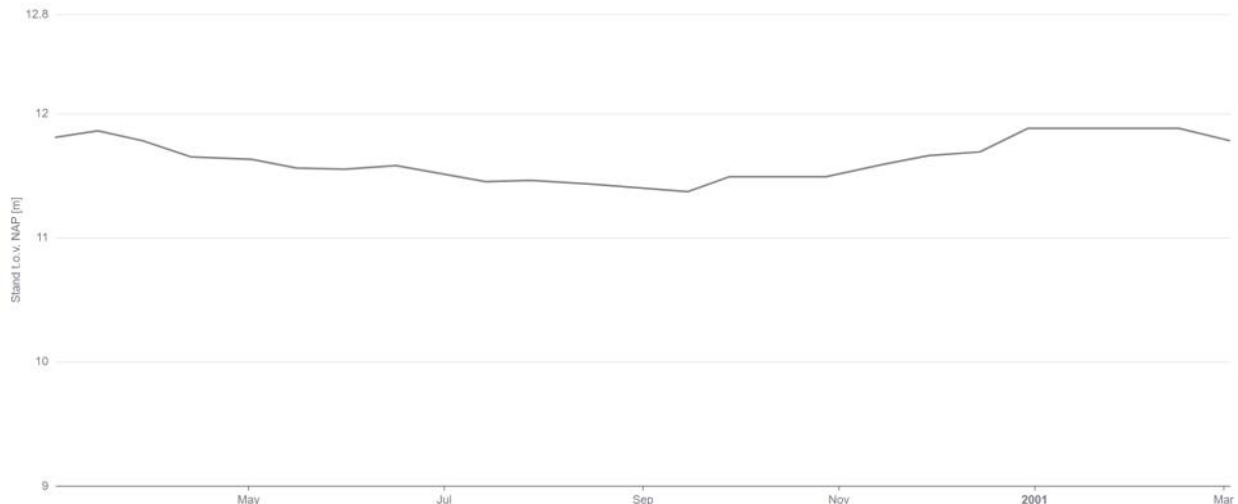
Figuur 3.4 Figuur 5: Grondwaterstanden (dinoloket.nl)

Uit de gegevens van het DINO- loket blijkt dat de grondwaterstand in de directe omgeving gemiddeld schommelt tussen een diepte van 0,4 tot 0,9 meter onder maaiveld. Hieruit blijkt dat de bomen gedurende het hele jaar toegang hebben tot het grondwater, maar dat de bodem beperkt doorwortelbaar is vanwege het gebrek aan zuurstof waar het grondwater aanwezig is. In het veld is tot op een diepte van 120 cm geen grondwater aangetroffen.

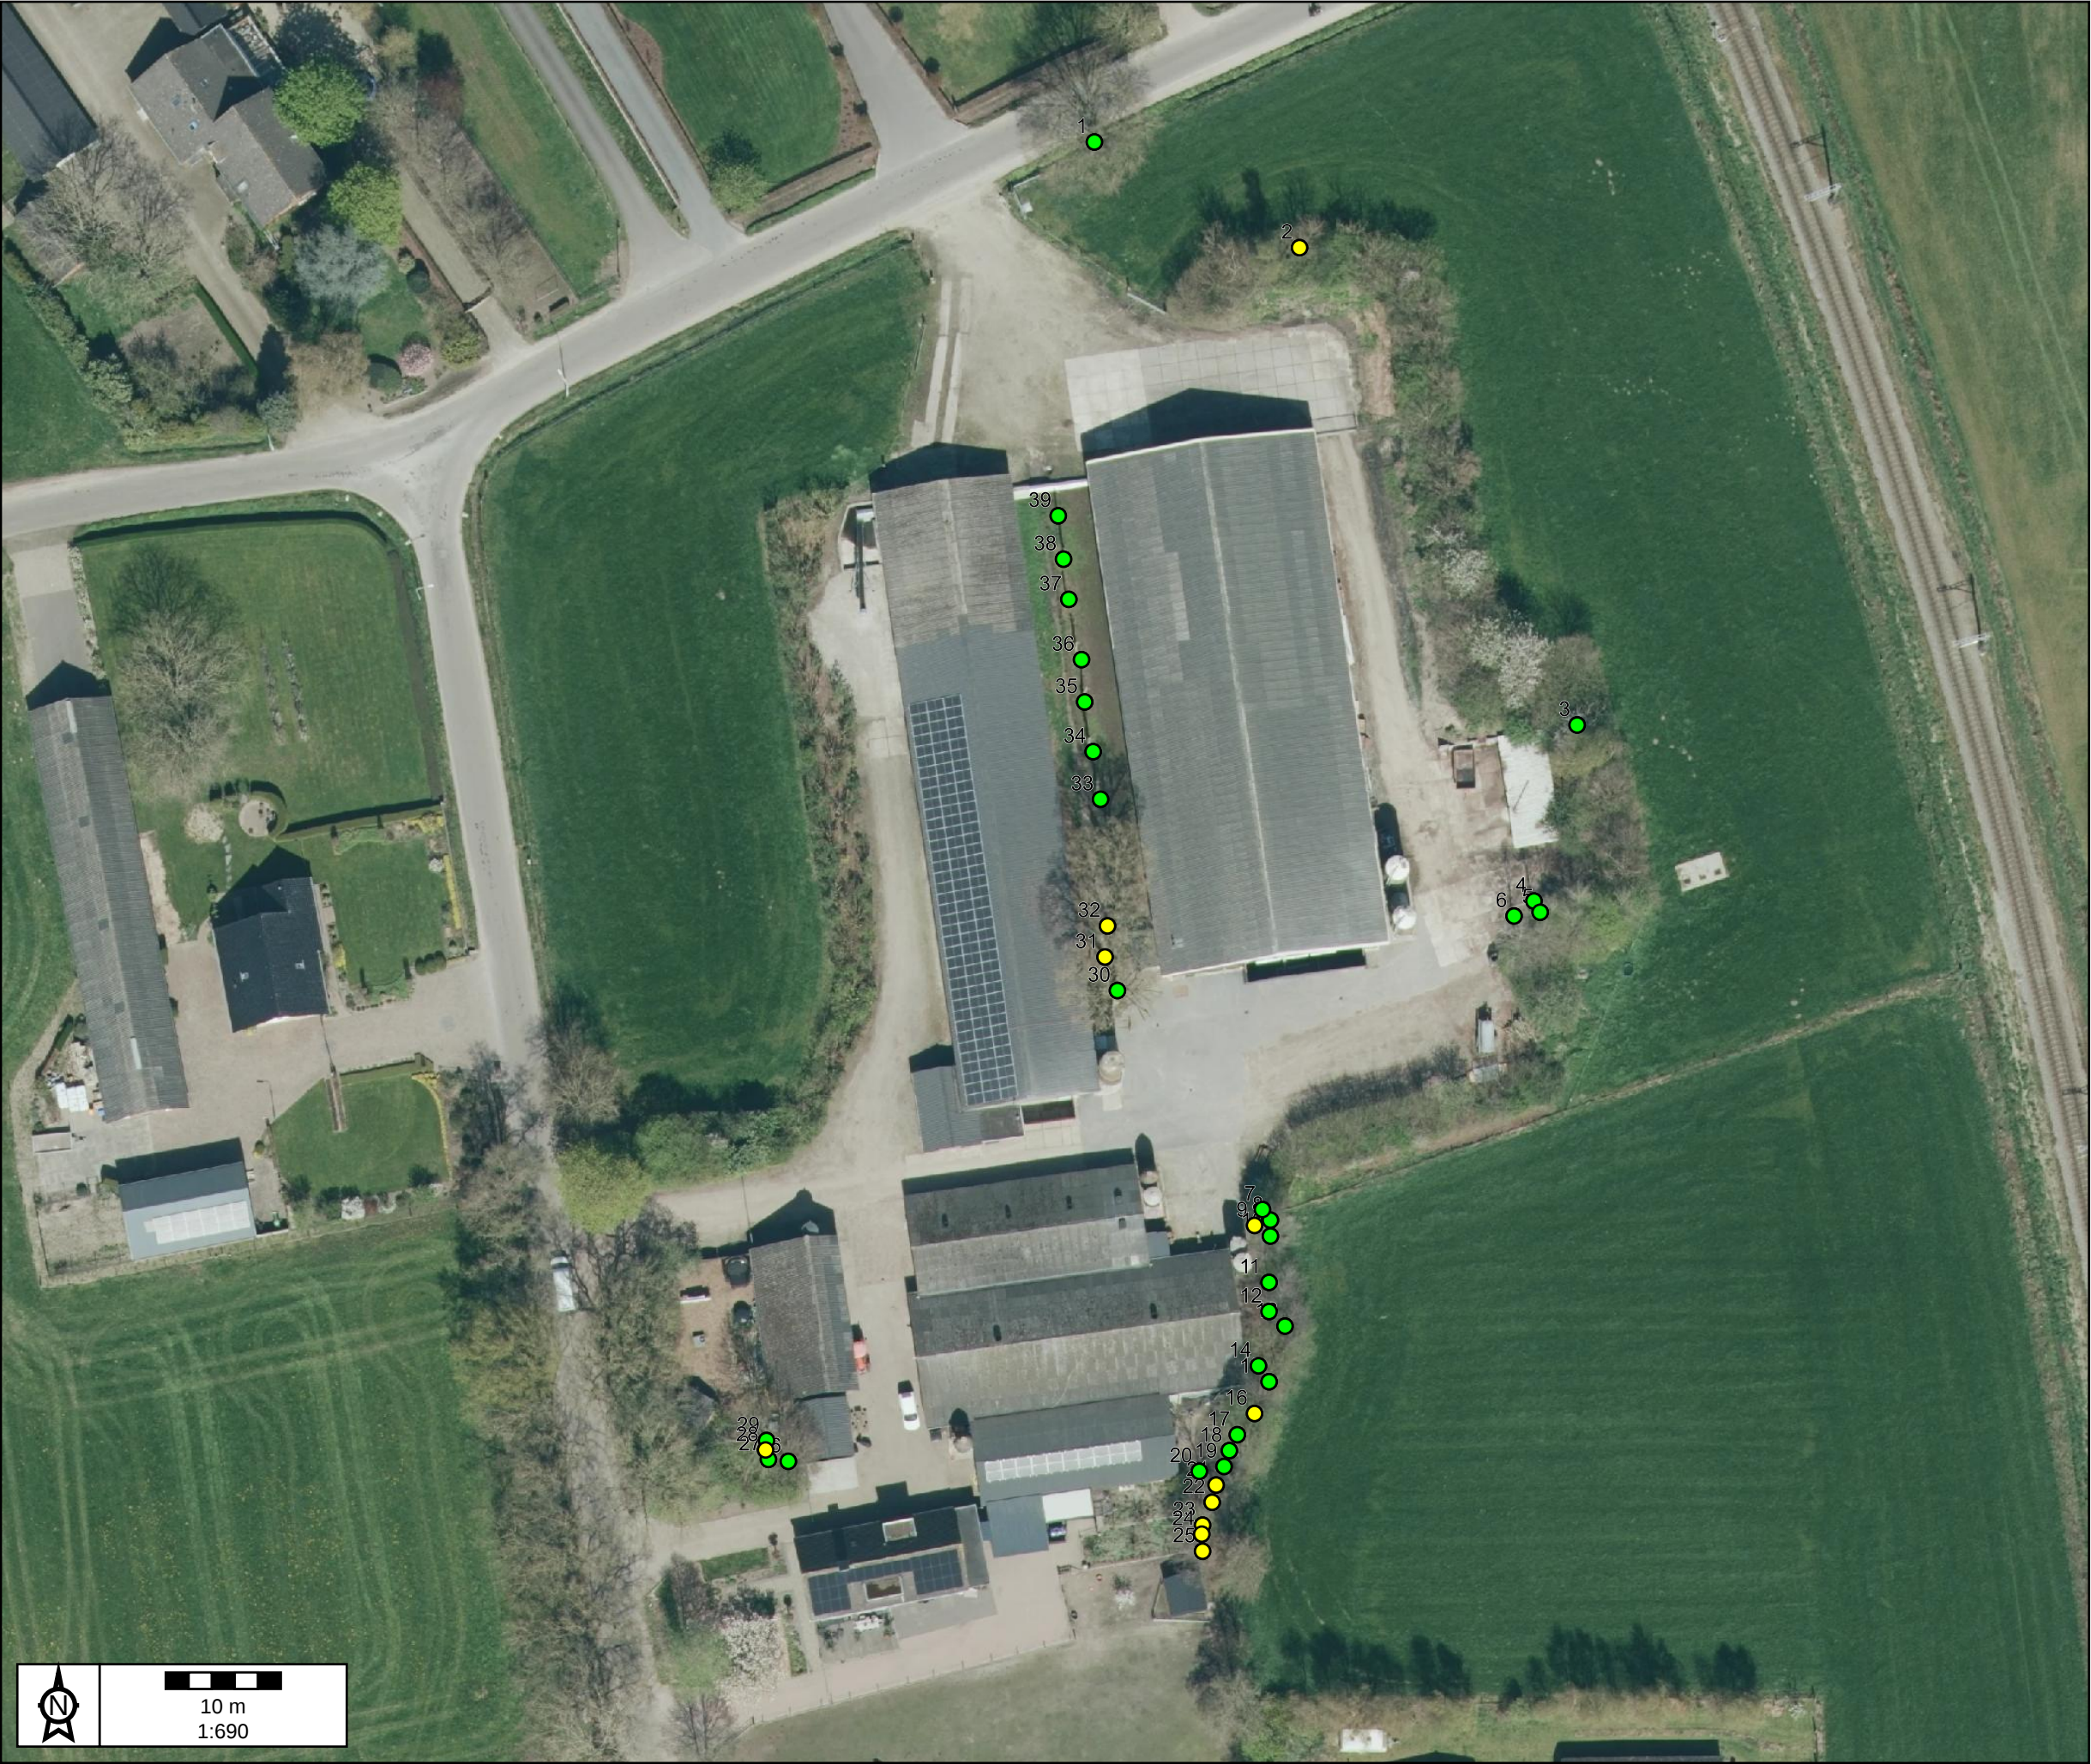
Bijlage 1b kaart toekomstverwachi

De toekomstverwachting is voor 28 bomen als goed beoordeeld, met meer dan 15 jaar actieve groei. Voor 11 bomen geldt een redelijke toekomstverwachting van 10 tot 15 jaar. De kaart met boomnummers en toekomstverwachting is opgenomen in bijlage 1b.
