# Boom Effect Analyse (BEA)

'Edeseweg 147'  
te Bennekom

| Projectnummer | 171BEA05-23 |
| Datum rapportage | 4 september 2025 |

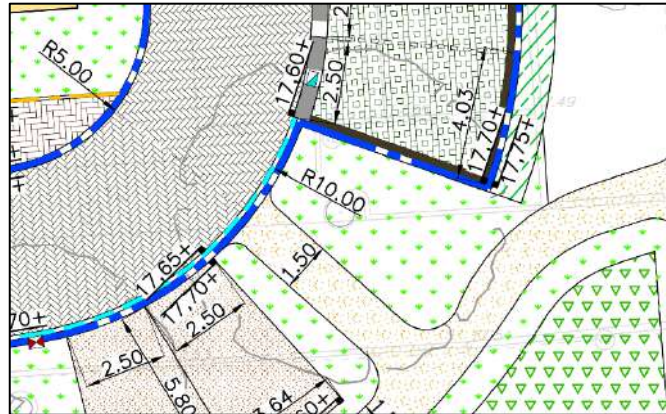
Fig. 3.6, Nieuwe situatie over oude situatie (grijs) (bron: aangeleverd door Het Ontwikkelingsbedrijf)

Deze boom betreft een monumentale zomereik die een standplaats heeft in verharding. Er is sprake van wortelopdruk rondom de boom (zie Fig. 3.5). Een deel van de verharding rondom de boom komt te verdwijnen in de nieuwe situatie en wordt vervangen door gazon (zie Fig. 3.6). Deze verandering draagt bij aan een verbetering in de standplaats van boom 215, mits er tijdens de aanleg rekening wordt gehouden met het behoud van wortels (bijv. door de zandlaag te verwijderen middels de inzet van een zuigwagen).

De nieuwe rijbaan wordt aangelegd buiten de minimale graafafstand die bij boom 215 aangehouden dient te worden. Ten behoeve van de graafwerkzaamheden komt desalniettemin een deel van het wortelpakket van boom 215 te vervallen. Het wortelverlies vanuit de graafwerkzaamheden leidt niet tot een fatale belemmering, mede doordat buiten de minimale graafafstand gegraven wordt.

Langs deze boom komt een wandelpad te liggen (zie Fig. 3.6). Ten behoeve van het aanleggen van dit pad dient de boom opgekroond te worden, omdat de boom op dit moment laag vertakt is. Tevens zal een beperkt deel van het wortelvolume van de boom verloren gaan (<20%) door het aanbrengen van het wandelpad. Het wortelverlies vanuit de graafwerkzaamheden leidt niet tot een fatale belemmering op de instandhouding van de boom. Desalniettemin dienen maatregelen genomen te worden (zie begin van Hoofdstuk 3.2).
