# Bomen Effect Analyse

zomereik perceel Oosterdorperstraatweg 13 in Elburg

Uw kenmerk: -  
Onze referentie: BEA112015001  
Type onderzoek: Bomen Effect Analyse (BEA)  
Straat/locatie: Oosterdorperstraatweg 13  
Plaats: Elburg  
Datum onderzoek: maandag 23 november 2015

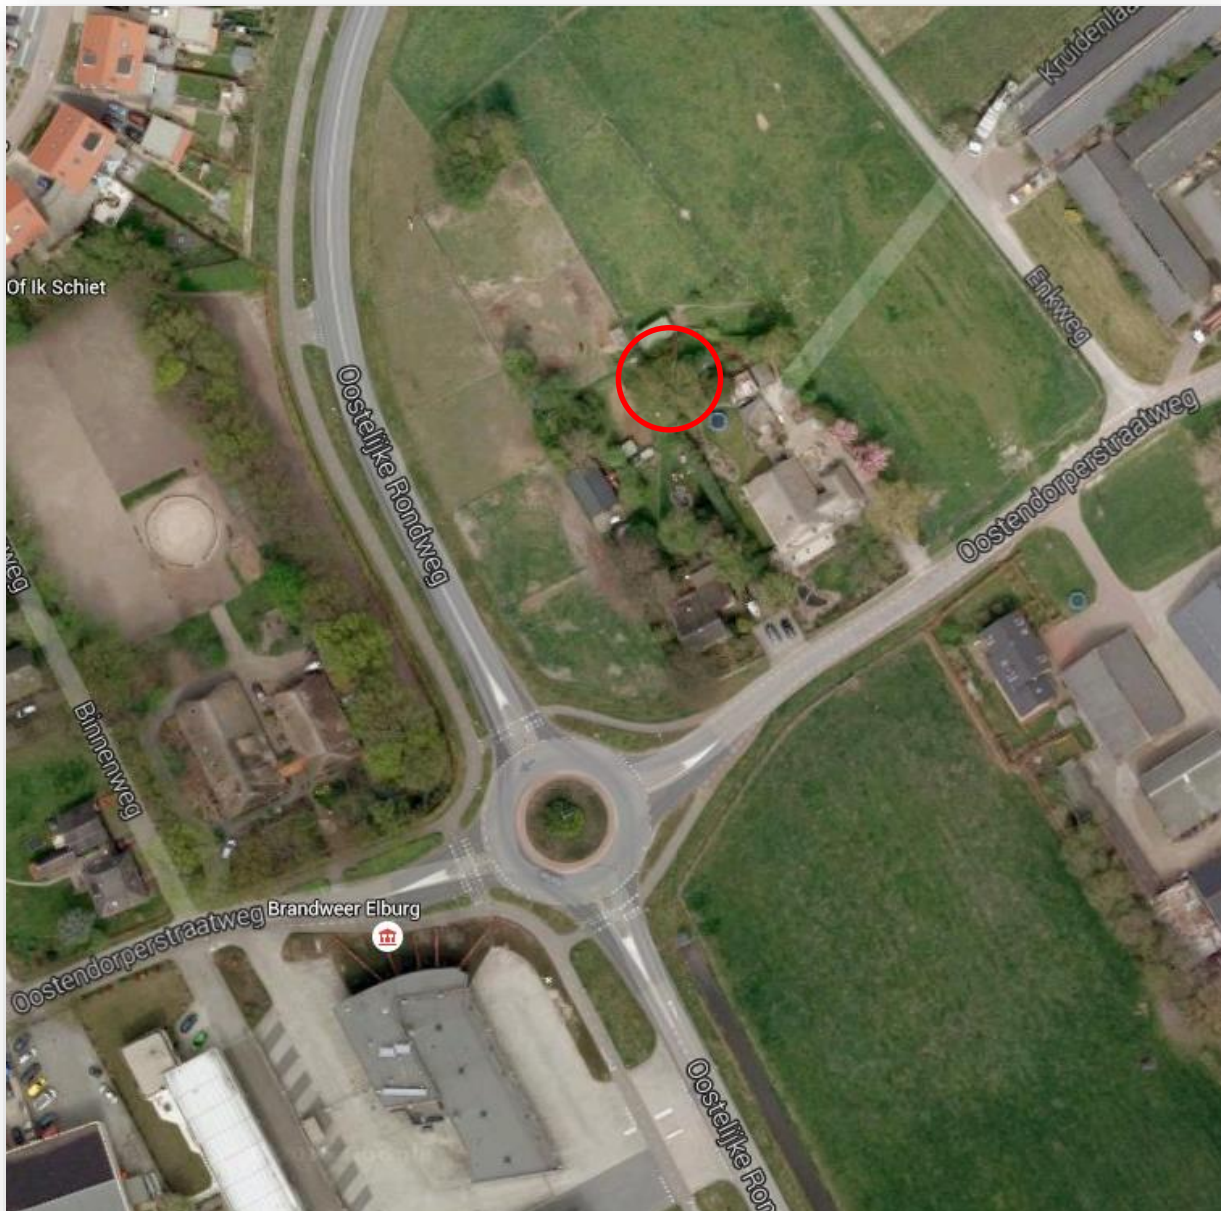
Het onderzoek betreft een particuliere, solitair staande zomereik (*Quercus robur*) in de achtertuin van perceel Oosterdorperstraatweg 13 in Elburg (zie foto 1 hieronder en foto 2 op pagina 7). De boom staat op de erfgrans te midden van beplanting en overig groen (zie foto 3 op pagina 7).

**Foto 1:** bovenaanzicht onderzoekslocatie met standplaatsmarkering van de boom (Bron: GoogleMaps; bewerking Treevision)

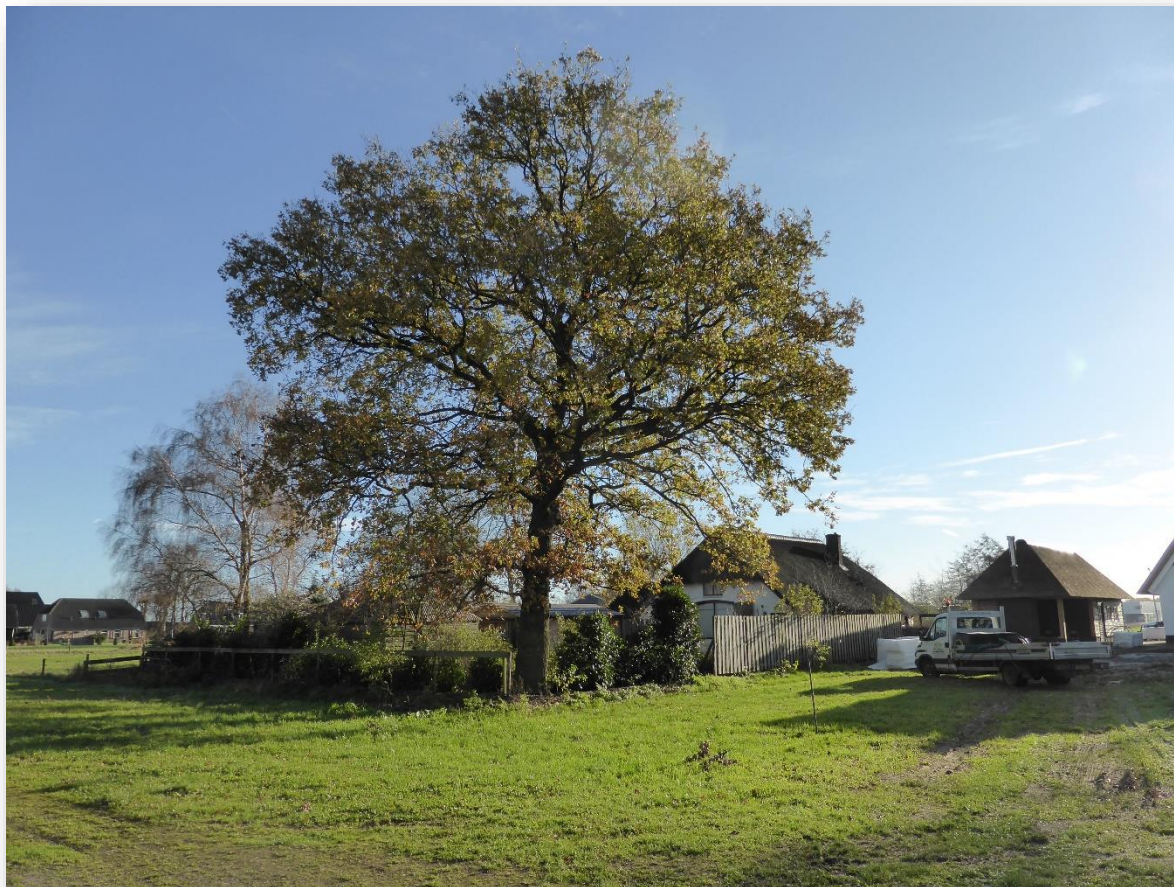
**Foto 3:** beeld van de standplaats
