# Boom Effect Analyse dertien bomen Hoofdstraat 41 in Epe

Opdrachtgever: **Resido Vastgoed BV**  
Veerallee 41  
8019 AD Zwolle

Datum: 4 december 2020

Uitvoering: Foreest Groen Consult  
Van Pallandtlaan 10  
6998 AW Laag-Keppel  
0314 642221  
[info@foreestgroenconsult.nl](mailto:info@foreestgroenconsult.nl)  
[www.foreestgroenconsult.nl](http://www.foreestgroenconsult.nl)

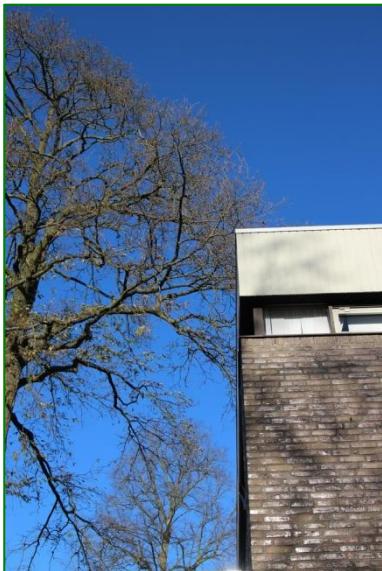
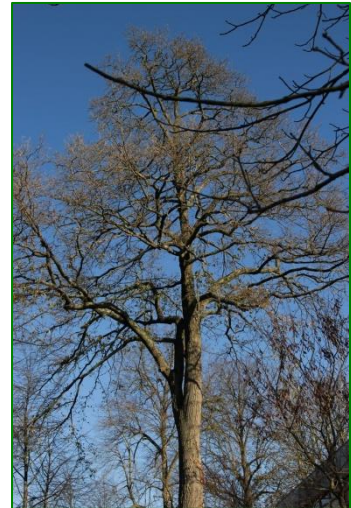
## 4.1 Quercus cerris (1)

Bij gelijk blijvende omstandigheden heeft de moseik een resterende levensverwachting van minimaal 10 jaar.

De kroon en stamvoet van de moseik vertonen geen mechanische gebreken. De stam is regelmatig gevormd en heeft een beperkt inrottende snoeiwond op 5 meter. Eikenhout is hard en daarom verspreiden houtrottende schimmels zich langzaam door het hout. De aantasting zal de eerste 10 jaar geen bedreiging vormen voor de breukvastheid van de stam. Geconcludeerd wordt dat de mechanische kwaliteit van de boom goed is.

slecht verdraagt. In een volledig verharde bodem zal de moseik niet groeien. De aanwezige verharding heeft een negatieve invloed op deze boom. Dit wordt versterkt door het gebouw dat op een relatief korte afstand aanwezig is. De verharding en de aanwezigheid van het gebouw beperken de hoeveelheid water dat de bodem in kan en zullen gelijktijdig de vochtbehoefte van de boom vergroten. Dit is een stressfactor die effect heeft op de ontwikkeling van deze boom. De groeiplaatsinrichting is hierdoor beperkend voor de resterende levensverwachting van deze boom.

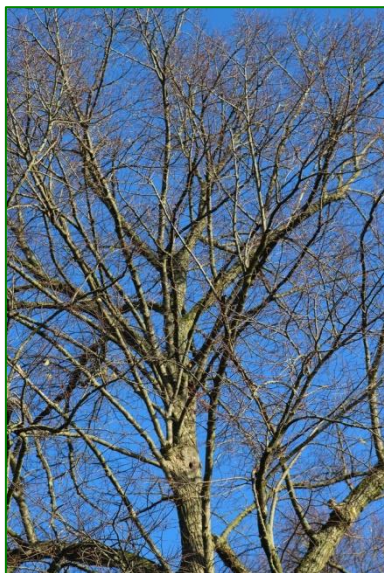
## 4.2 Tilia x europaea (4)

Bij gelijk blijvende omstandigheden heeft de linde een resterende levensverwachting van meer dan 15 jaar.

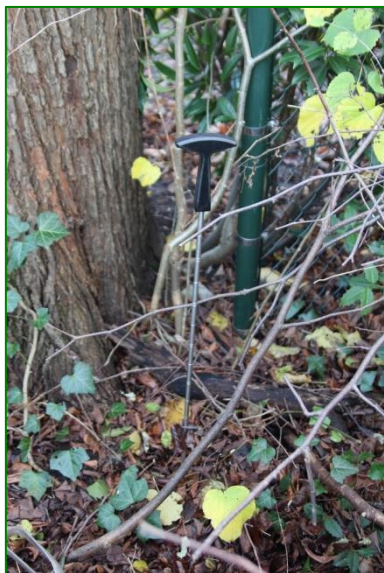
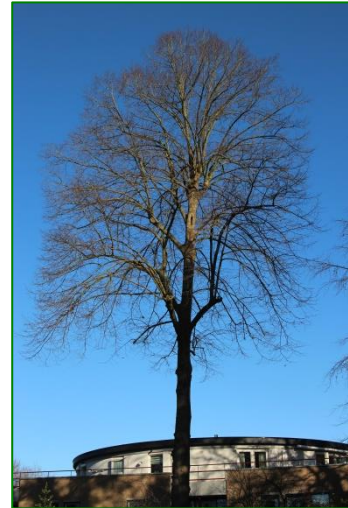
## 4.5 Tilia x europaea (7)

Bij gelijk blijvende omstandigheden heeft de linde een resterende levensverwachting van 15 jaar.

grond van 20 centimeter vanaf 2 meter vanuit de stamvoet kan daarom zonder grote wortelschade worden verwijderd, mits dit met behulp van zuigtechniek uitgevoerd wordt. Eventueel aanwezige fijne en grove wortels worden op deze wijze gespaard.

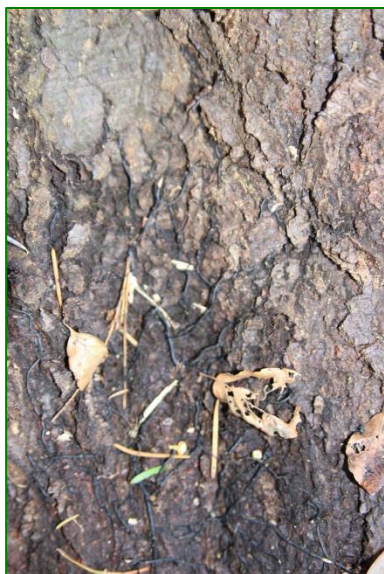
## 4.6 Fagus sylvatica (8)

De resterende levensverwachting bij gelijk blijvende omstandigheden is 5 tot 15 jaar. Beuk is een gevoelige soort die soms sterke achteruitgang kan laten zien bij veranderingen in de omgeving. Dit kunnen bijvoorbeeld de klimatologische veranderingen zijn (droge zomers) of een verandering in de groeiplaats in combinatie met een aanwezig gebrek in de beworteling van de boom zoals een aantasting door een houtparasitaire schimmel.

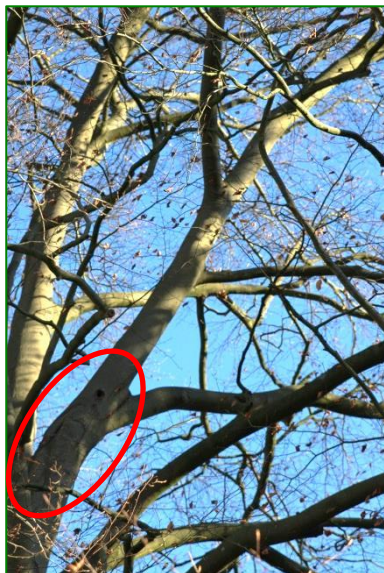
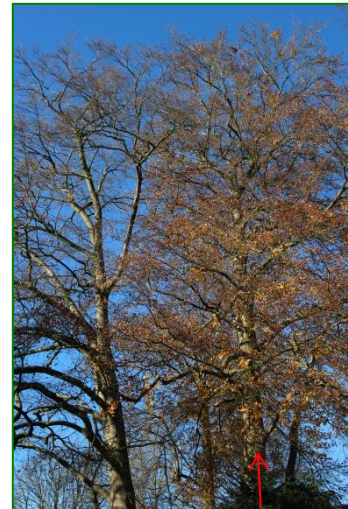
## 4.7 Fagus sylvatica (9)

Deze beuk is mede afhankelijk van de levensduur van de boom met nummer 8. De twee beuken vormen een onlosmakelijke eenheid.

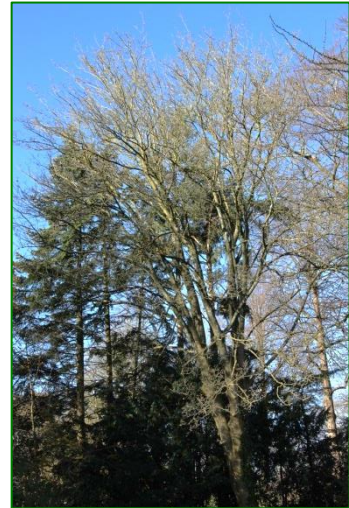
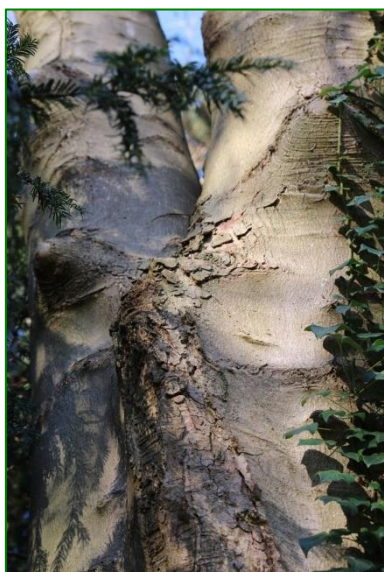
## 4.8 Acer pseudoplatanus (10)

**Kroon:** matige lengtegroei, afgeplatte top, transparante binnenkroon; fijn dood hout.

Bij gelijk blijvende omstandigheden heeft de esdoorn een resterende levensverwachting van 10 tot 15 jaar.

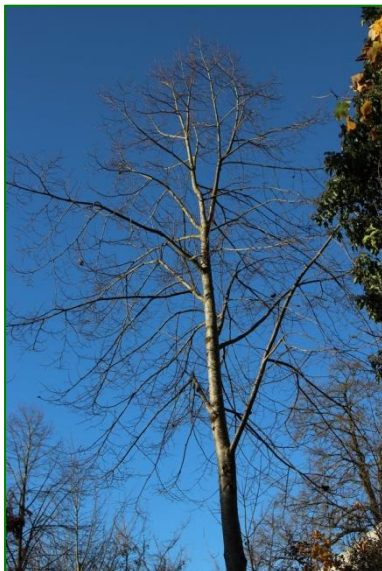
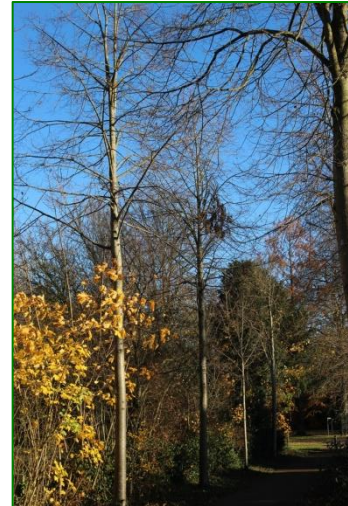
## 4.9 Tilia americana (15 t/m 18)

Bij gelijk blijvende omstandigheden hebben de lindes een resterende levensverwachting groter dan 15 jaar.
