# BEA Smutsstraat Vaassen

| Projectlocatie | Smutsstraat-Bothastraat-Krugerstraat Vaassen |
| Datum | 28 april 2023 |
| Opgesteld door | D.J. Wind (ETT) |

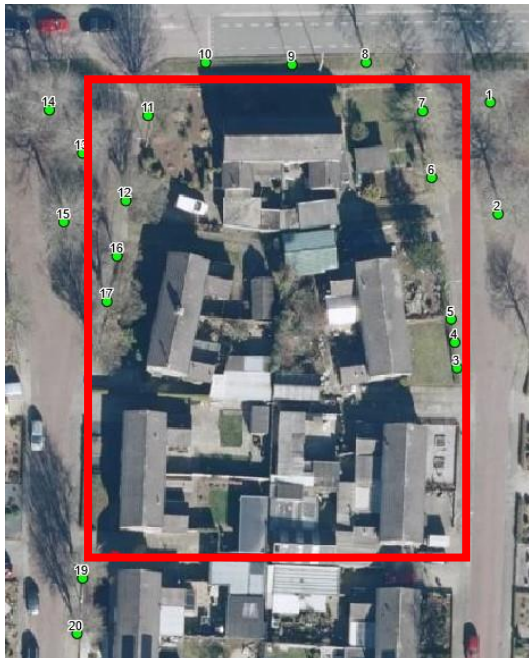
afb. 1 Huidige situatie

Het betreft hier het vervangen van de bestaande woningen (afb. 1, binnen de rode rechthoek) door een appartementencomplex met parkeergelegenheid (afb. 2). Hierbij worden de bestaande woningen afgebroken en zal een appartementencomplex van 3 verdiepingen gerealiseerd worden. Aan de zuidzijde van het projectgebied wordt parkeergelegenheid gerealiseerd.

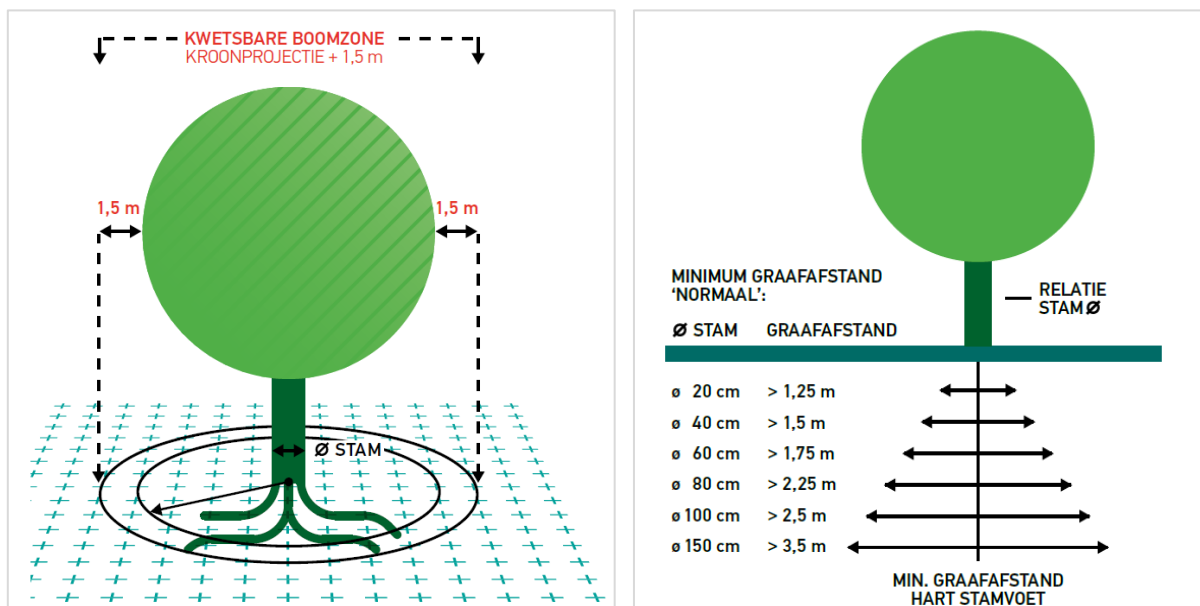
Onderstaande werkzaamheden, zie tabel 1 worden uitgevoerd binnen de zogenaamde kwetsbare boomzone. De kwetsbare boomzone is de zone rond de boom tot 1,5 meter buiten de kroonprojectie. Zie afbeelding 3, links. Mogelijk is dit een knelpunt voor behoud van de bomen.

Daarnaast worden werkzaamheden uitgevoerd binnen de minimale graafstand. De minimale graafafstand is de zone direct rond de stamvoet. De afstand is gerelateerd aan de stamdiameter en geldt bij **éénzijdig** graven zie afbeelding 3 rechts. Uitgaande van een normale ontwikkeling rondom van stabiliteitswortels en een actuele doorwortelbare diepte van 75 centimeter onder maaiveld. Werkzaamheden binnen de minimale graafafstand zijn vaak een risico voor de boom.

afb. 3: links de (schematische) weergave van de kwetsbare boomzone volgens art. 2.16 Handboek Bomen. Rechts de (schematische) weergave van de minimale graafafstand volgens art. 2.50 Handboek Bomen
