## **Inventarisatie bomen**

Koningin Emmalaan 1, Ermelo

Projectnummer: PFBV21.158.TH

Datum: 26 oktober 2021

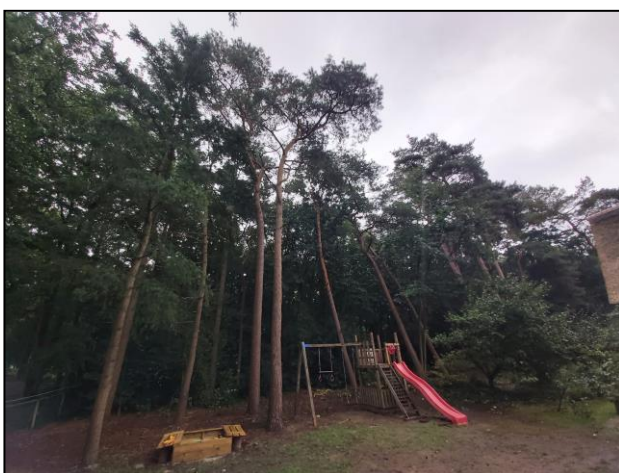
*Figuur 5 Het bosperceel*

Het vaststellen van de toekomstverwachting bij bomen is een inschatting en is van diverse factoren afhankelijk. De bomen in binnen het projectgebied verschillen in conditie. De toekomstverwachting verschilt, bij gelijkblijvende omstandigheden, daarom ook (sterk).

- 46 bomen hebben een toekomstverwachting van > 15 jaar.
- 13 bomen hebben een redelijke toekomstverwachting van > 10 jaar
- 3 bomen hebben een matige toekomstverwachting tussen de 5 en 10 jaar.
- 1 boom heeft een sterk verminderde toekomstverwachting van minder dan 5 jaar.
