# Rapportage

## Bomen Effect Analyse

**Locatie: Harderwijkerweg 34  
3852 AD Ermelo**

| | Dossiernummer | BEA20221029HB |

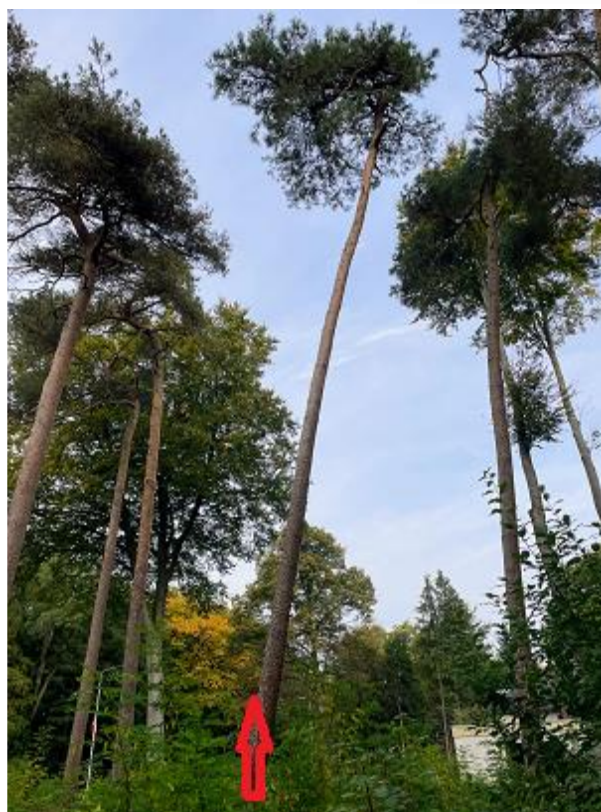
*Boom 6*

| Nr | Naam | Ø (cm) | Omtrek (cm) | Hoogte (m) | Kwaliteit | Kwetsb. zone Ø (m) | Project invloed | Nader onderzoek | Advies |
|---|---|---|---|---|---|---|---|---|---|
| 6 | Den | 33 | 105 | 16 | +(scheef) | n.v.t. | binnen bouwblok | nee | kappen |

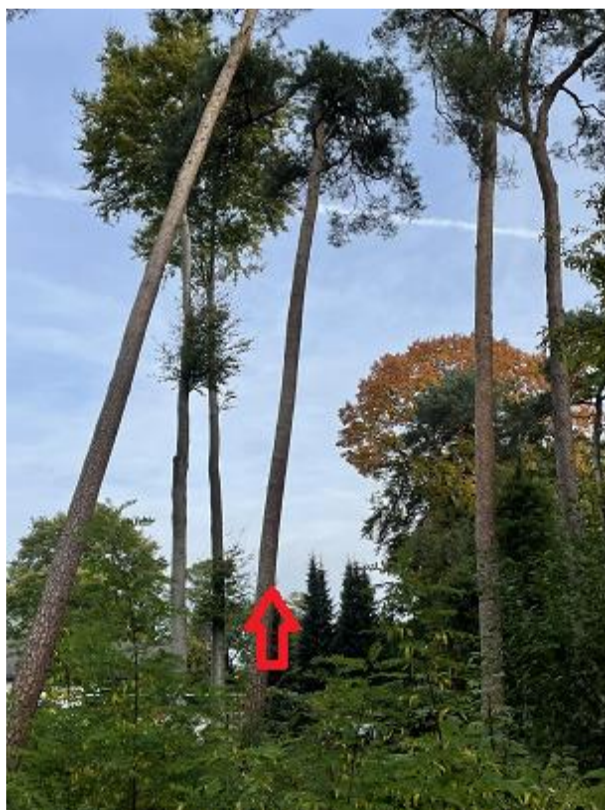
*Boom 7*

| Nr | Naam | Ø (cm) | Omtrek (cm) | Hoogte (m) | Kwaliteit | Kwetsb. zone Ø (m) | Project invloed | Nader onderzoek | Advies |
|---|---|---|---|---|---|---|---|---|---|
| 7 | Den | 33 | 105 | 15 | + | n.v.t. | binnen bouwblok | nee | kappen |

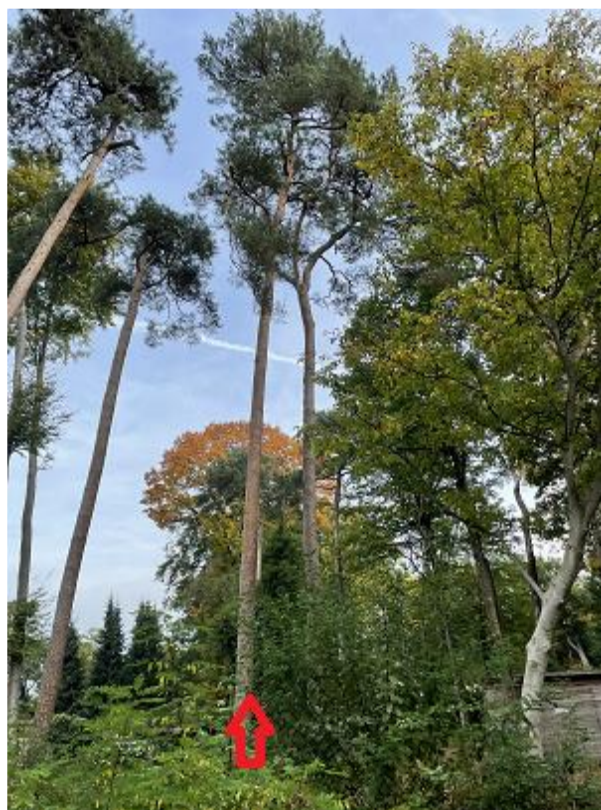
*Boom 8*

| Nr | Naam | Ø (cm) | Omtrek (cm) | Hoogte (m) | Kwaliteit | Kwetsb. zone Ø (m) | Project invloed | Nader onderzoek | Advies |
|---|---|---|---|---|---|---|---|---|---|
| 8 | Den | 35 | 110 | 18 | + | n.v.t. | binnen bouwblok | nee | kappen |

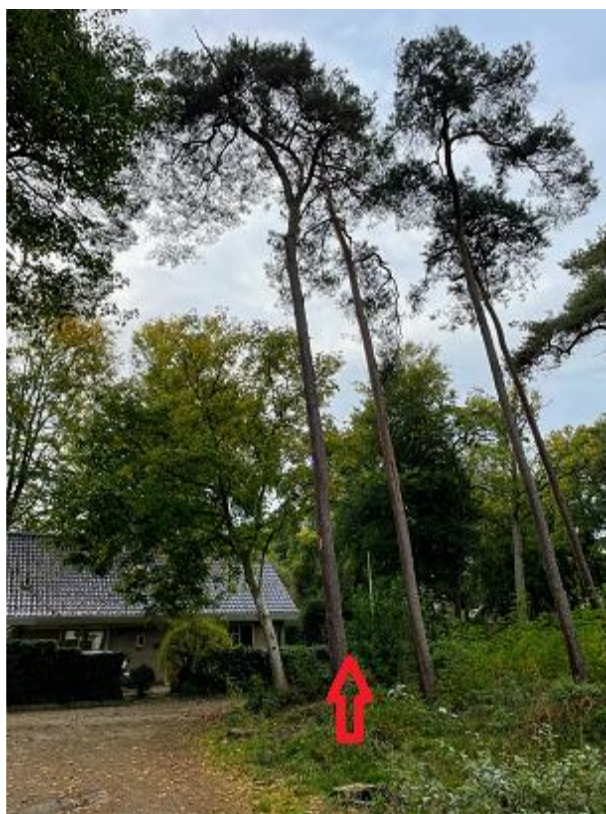
Boom 9

| Nr | Naam | Ø (cm) | Omtrek (cm) | Hoogte (m) | Kwaliteit | Kwetsb. zone Ø (m) | Project invloed | Nader onderzoek | Advies |
|---|---|---|---|---|---|---|---|---|---|
| 9 | Noot | 31 | 100 | 10 | ++ (scheef-stand toegangs weg) | 6 | Geen bouwverkeer mogelijk | nee | kappen |

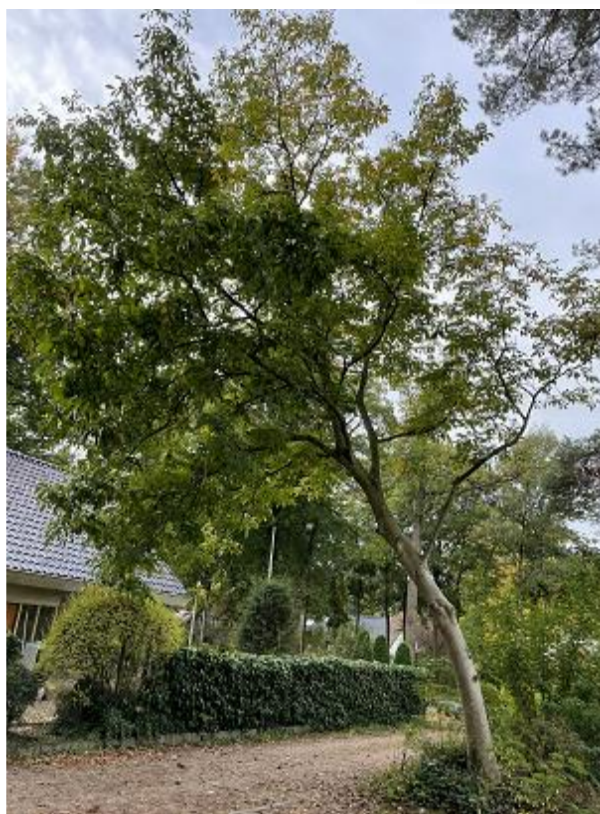
Boom 10

| Nr | Naam | Ø (cm) | Omtrek (cm) | Hoogte (m) | Kwaliteit | Kwetsb. zone Ø (m) | Project invloed | Nader onderzoek | Advies |
|---|---|---|---|---|---|---|---|---|---|
| 10 | Den | 41 | 130 | 18 | ++ | n.v.t. | Binnen bouwblok | nee | kappen |

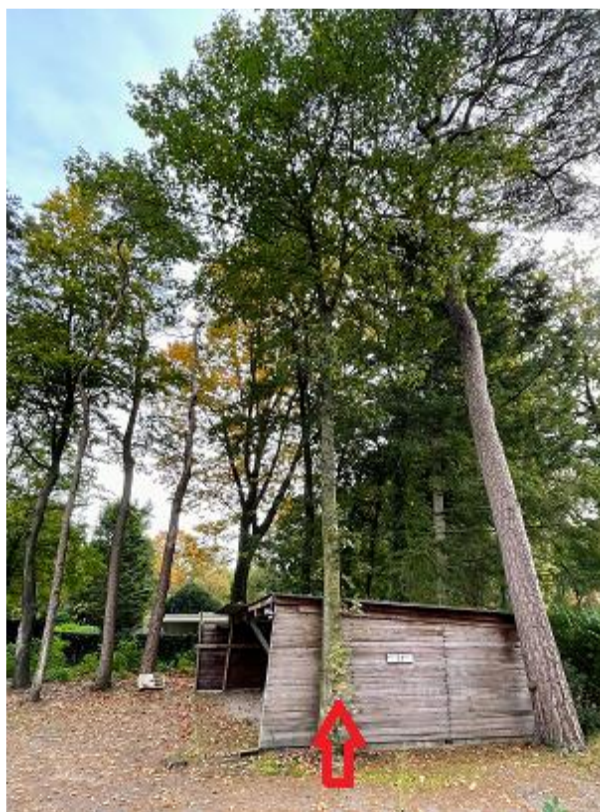
Boom 12

| Nr | Naam | Ø (cm) | Omtrek (cm) | Hoogte (m) | Kwaliteit | Kwetsb. zone Ø (m) | Project invloed | Nader onderzoek | Advies |
|---|---|---|---|---|---|---|---|---|---|
| 12 | Esdoorn | 35 | 110 | 16 | + | 8 | ja | nee | kappen |

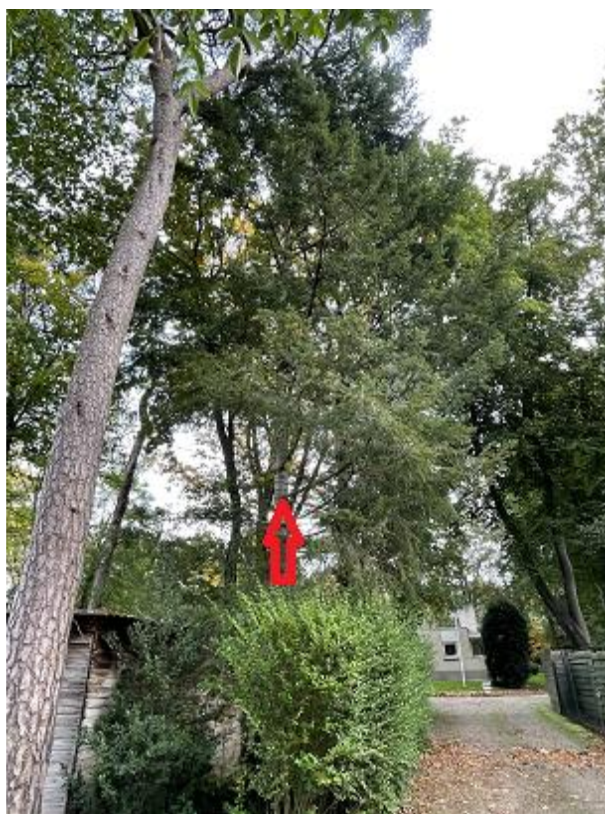
Boom 13

| Nr | Naam | Ø (cm) | Omtrek (cm) | Hoogte (m) | Kwaliteit | Kwetsb. zone Ø (m) | Project invloed | Nader onderzoek | Advies |
|---|---|---|---|---|---|---|---|---|---|
| 13 | Douglas | 38 | 120 | 15 | | 6 | nee | nee | handhaven |

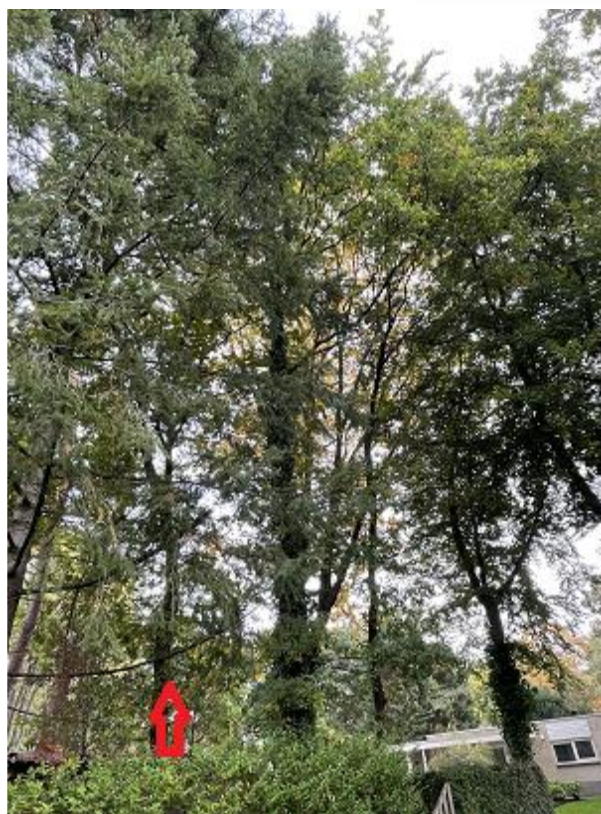
Boom 14

| Nr | Naam | Ø (cm) | Omtrek (cm) | Hoogte (m) | Kwaliteit | Kwetsb. zone Ø (m) | Project invloed | Nader onderzoek | Advies |
|---|---|---|---|---|---|---|---|---|---|
| 14 | Eik | 35 | 110 | 17 | + | 7 | nee | nee | handhaven |

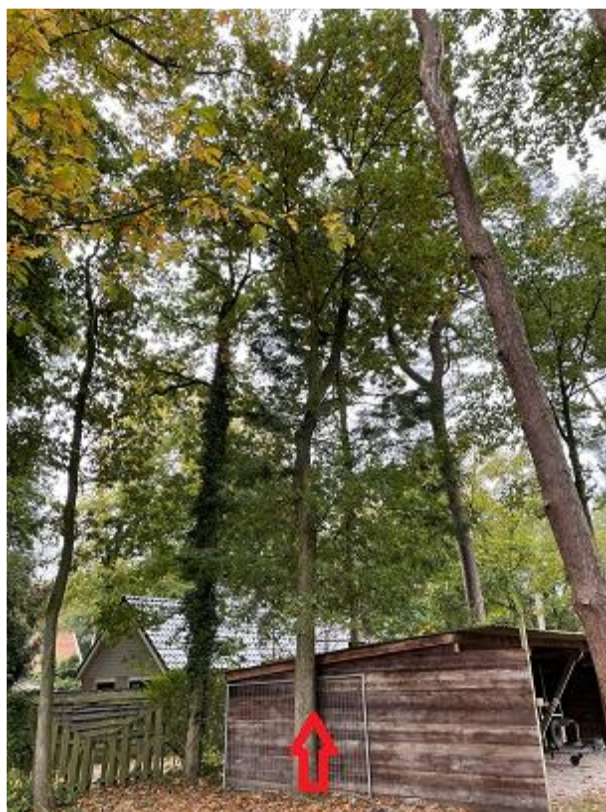
Boom 15

| Nr | Naam | Ø (cm) | Omtrek (cm) | Hoogte (m) | Kwaliteit | Kwetsb. zone Ø (m) | Project invloed | Nader onderzoek | Advies |
|---|---|---|---|---|---|---|---|---|---|
| 15 | Eik | 37 | 115 | 17 | + | 7 | Ja/nee (oprit?) | nee | handhaven (stambescherming + rijplaten) |

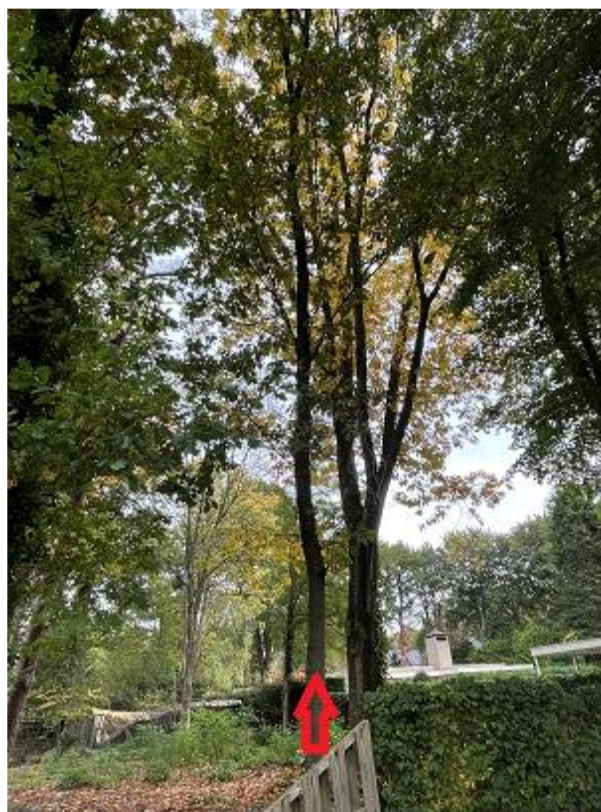
Boom 16

| Nr | Naam | Ø (cm) | Omtrek (cm) | Hoogte (m) | Kwaliteit | Kwetsb. zone Ø (m) | Project invloed | Nader onderzoek | Advies |
|---|---|---|---|---|---|---|---|---|---|
| 16 | Eik | 24 | 75 | 15 | - | n.v.t. | Nee, wel oprit | nee | kappen (vitaliteit) |
