## ASBESTINVENTARISATIE

| Locatie onderzoek | : | Duinweg 10<br>Hierden |
| Projectnummer | : | 170905 |
| Datum rapportage | : | 12 juni 2017 |

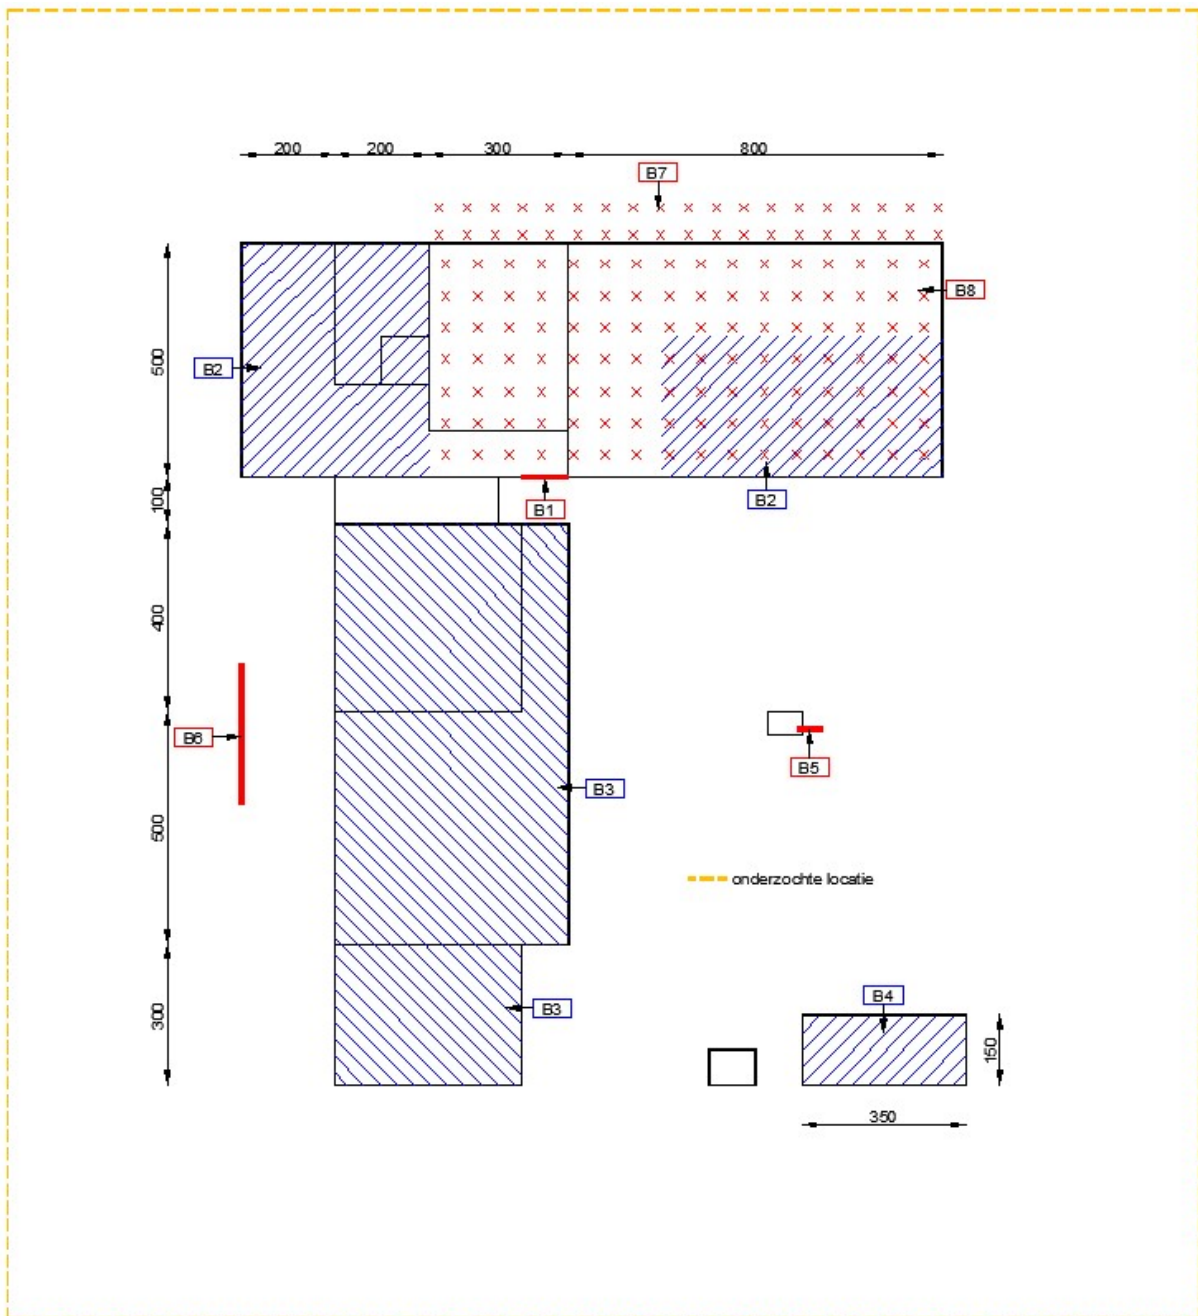
**PLATTEGROND**

Toelichting: Deze schets dient alleen om de monsterlocaties en de aangetroffen asbesttoepassingen weer te geven en is niet maatgevend.
