# **BROEDVOGELS EN VLEERMUIZEN RENOVATIEPROJECTEN 2019 EN 2020 UWOON**

## **Inleiding**

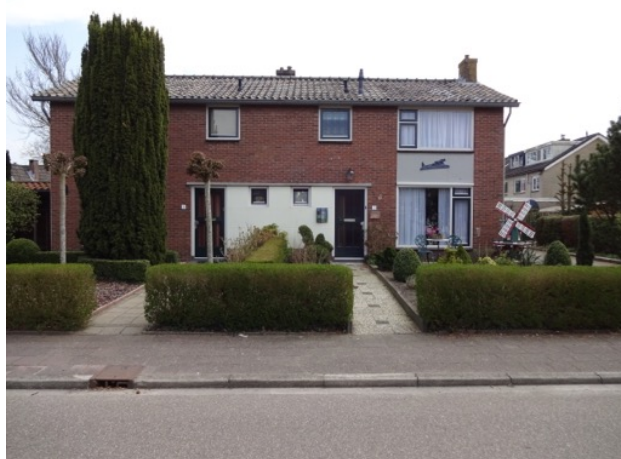
Tijmlaan 1-3

De directe omgeving telt veel mussen. Sommige zijn al territoriaal ook op de betreffende daken, t.w. die van 1 voor, 20 nok, 24 voor, 30 voor.

Vanwege de mogelijke aanwezigheid van nestelende mussen kan het werk beter buiten het broedseizoen worden uitgevoerd. Dit is afhankelijk van de uitvoering geen absolute voorwaarde.

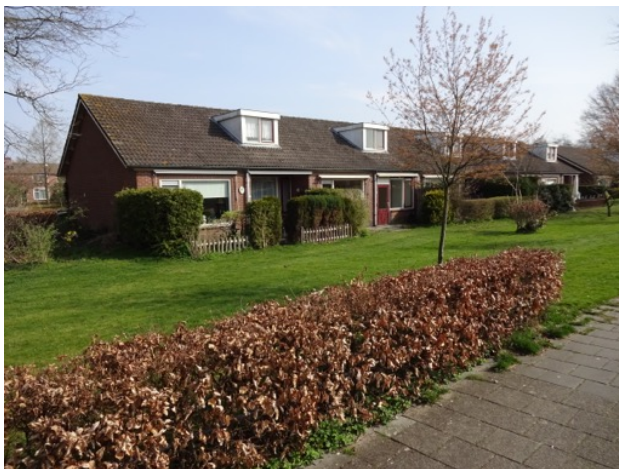
*Bloemfontein 25-43*

De directe omgeving telt weinig mussen. De enkele exemplaren vertonen geen territoriaal gedrag rond de lage seniorwoningen. Bij eerder onderzoek aan seniorwoningen in deze wijk bleken broedende mussen afwezig.

Omdat de aanwezigheid van Gierzwaluw en vleermuizen zeker en die van Huismus met grote waarschijnlijkheid uitgesloten kan worden is geen vervolgonderzoek naar deze laatste soort nodig (of voor de zekerheid toch?).
