# Bomen Effect Analyse

## Brinken in de Zoom

### Harderwijk

24 oktober 2021

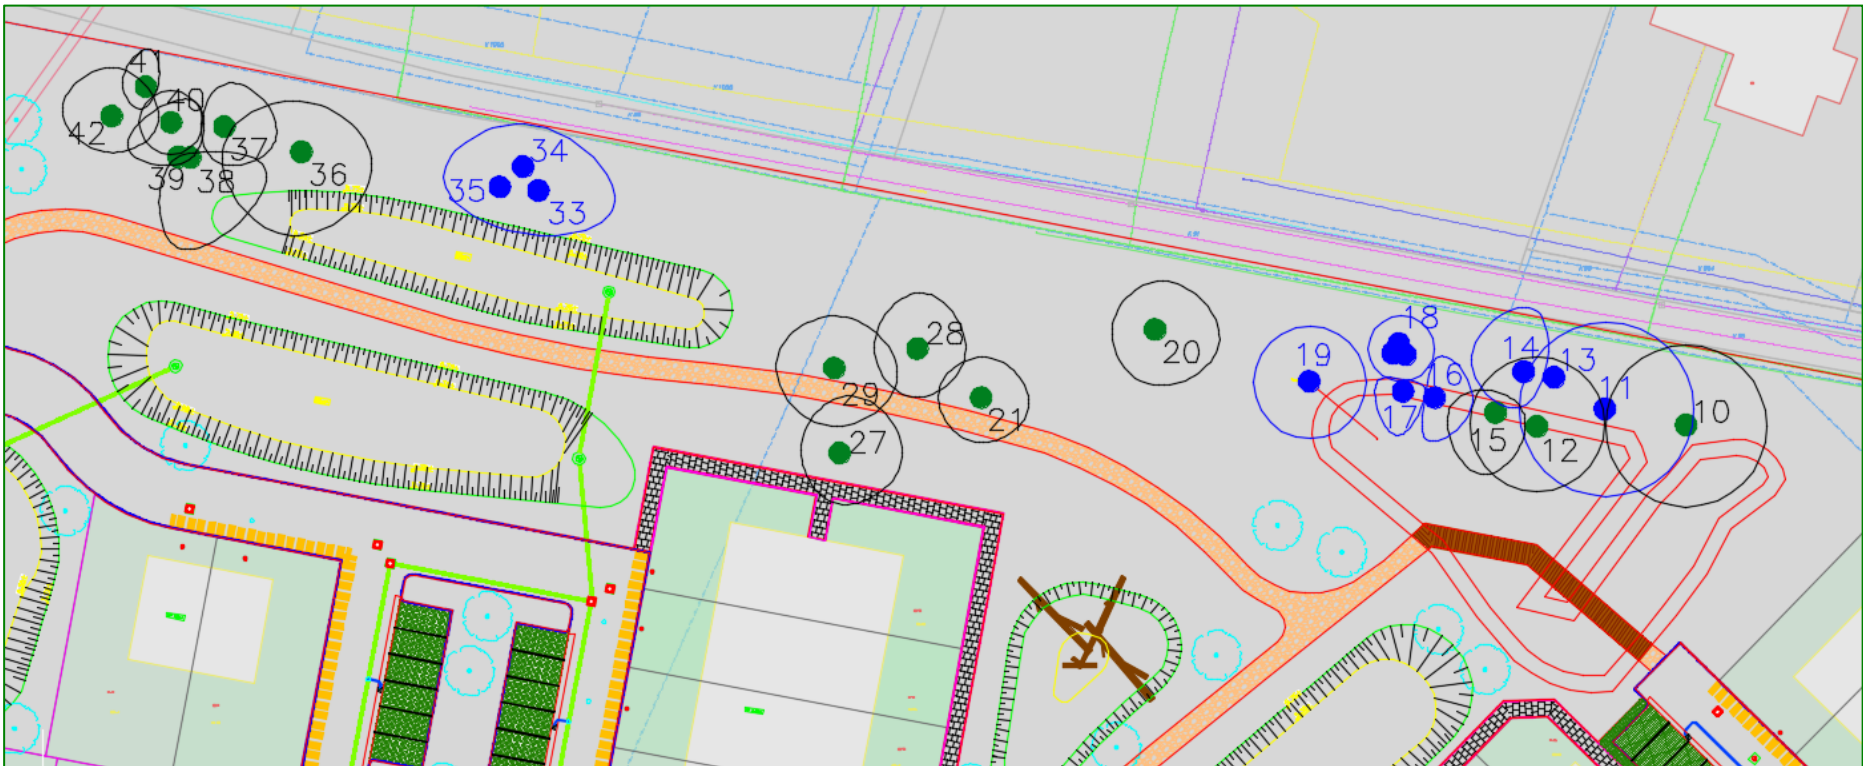
In de noordelijke randbeplantingen zijn bomen aangetroffen die niet op de aangeleverde kaart staan. Om het overzicht compleet te maken, zijn deze bomen op kaart gezet (blauw gemarkeerd) en geïnspecteerd op veiligheid. De tabel met de inspectiegegevens volgt op de volgende pagina.

Afbeelding 1: aanvullende bomen (blauw) in de houtwal aan de noordzijde van het perceel

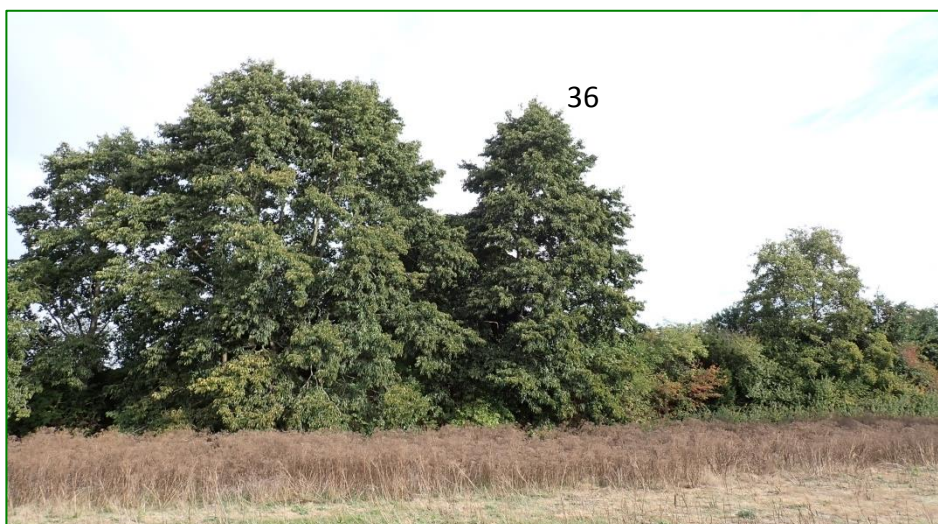
In de houtwal bevinden zich twee boomgroepen. Deze verkeren in goede conditie. De resterende levensverwachting is hoger dan 15 jaar. Binnen de groeiplaats van de markante grootbladige els met nummer 36 is een wadi ingetekend op 3,5 meter van de stamvoet. De boom heeft een lage kroon. Het aanleggen van een wadi is niet mogelijk zonder het aanbrengen van onherstelbare schade aan de kroon en beworteling. Binnen de kroonprojecties van de boomgroepen vindt verder geen verandering plaats.

Foto 6: boomgroepen van grootbladige els en zwarte els in de houtwal aan de noordzijde

1. Realiseer een afstand van tenminste 8 meter tussen de stam van de els met nummer 36 en de insteek van de wadi.
2. Er vindt versterkingsgroei plaats op de plakokselsverbinding van de els met nummer 36. Om de veiligheid te waarborgen wordt geadviseerd een stormanker aan te brengen.
3. Zet de boomgroepen af met bouwhekken op 1,5 meter buiten de kroonprojecties, als beschermd boomgebieden.
4. De bomen zijn laag vertakt. Dit is een behoudenswaardige kwaliteit. Snoei deze daarom niet. Dit voorkomt schades aan de kroon en draagt bij aan duurzaam boombehoud.
