## ASBESTINVENTARISATIE

| Type object | : | de boerderij en opstallen |
| Locatie onderzoek | : | Wijtgraaf 35<br>Hierden |
| Projectnummer | : | 191787 |

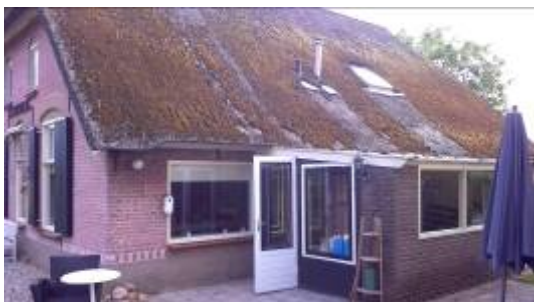
Aanbouw enkel glas in flexibele kit, polyester golfplaten.

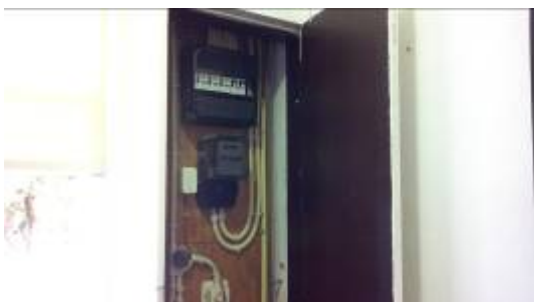
Meterkast kleine woning (geen asbestverdachte toepassingen).

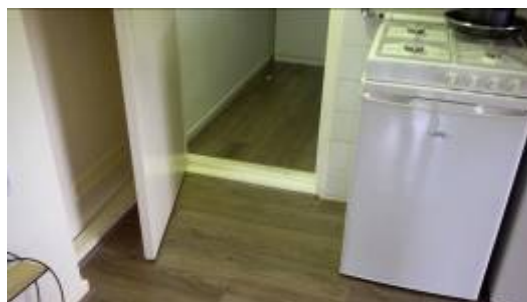
Onder laminaat woonkamer en slaapkamer kleine woning (geen asbestverdachte toepassingen).

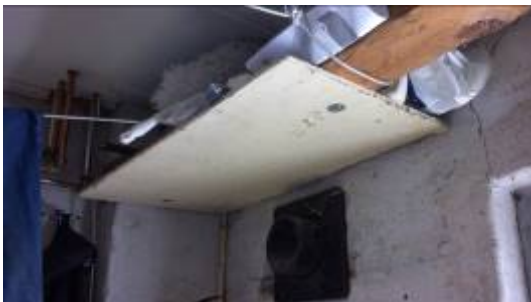
Asbestvrije brandwerende laat tegen balk in bijkeuken.

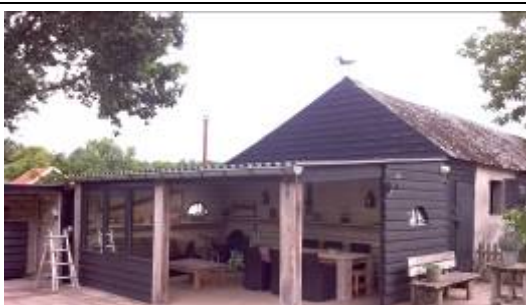
Overkapping terras van hout met asbestvrije golfplaten.

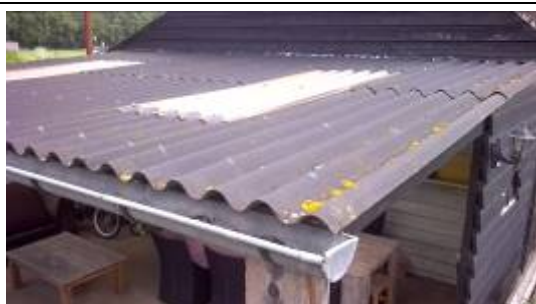
Overkapping terras van hout met asbestvrije golfplaten.

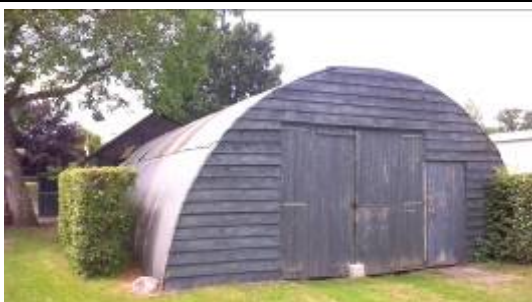
Achterwand van romneyloods is van hout.

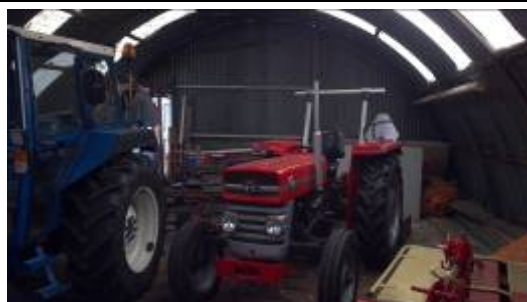
In de romneyloods geen asbestverdachte toepassingen.

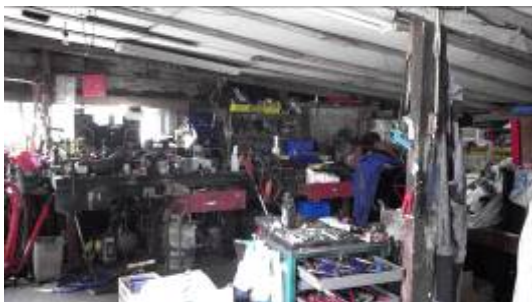
Binnenkant werkplaats, geen asbestverdachte materialen/toepassingen aangetroffen.

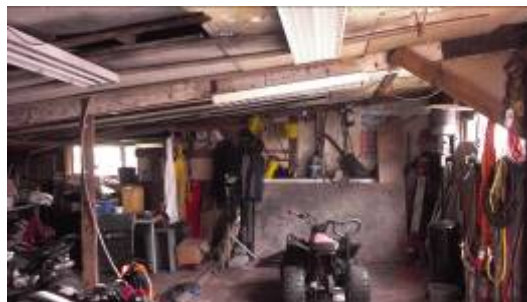
Binnenkant werkplaats, geen asbestverdachte materialen/toepassingen aangetroffen.

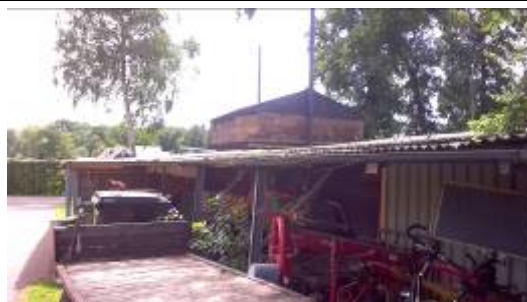
Overkappingen achter de werkplaats, gegalvaniseerde constructie met polyester golfplaten.
