Asbestinventarisatierapport

Projectidentificatiecode:	2020027 versie 1
Omschrijving:	Varkensstal
Reikwijdte van de inventarisatie:	Gehele bouwwerk of object
Adres:	Sint Odradastraat 21
Postcode:	5335 LK
Plaats:	Alem

1 Titelblad

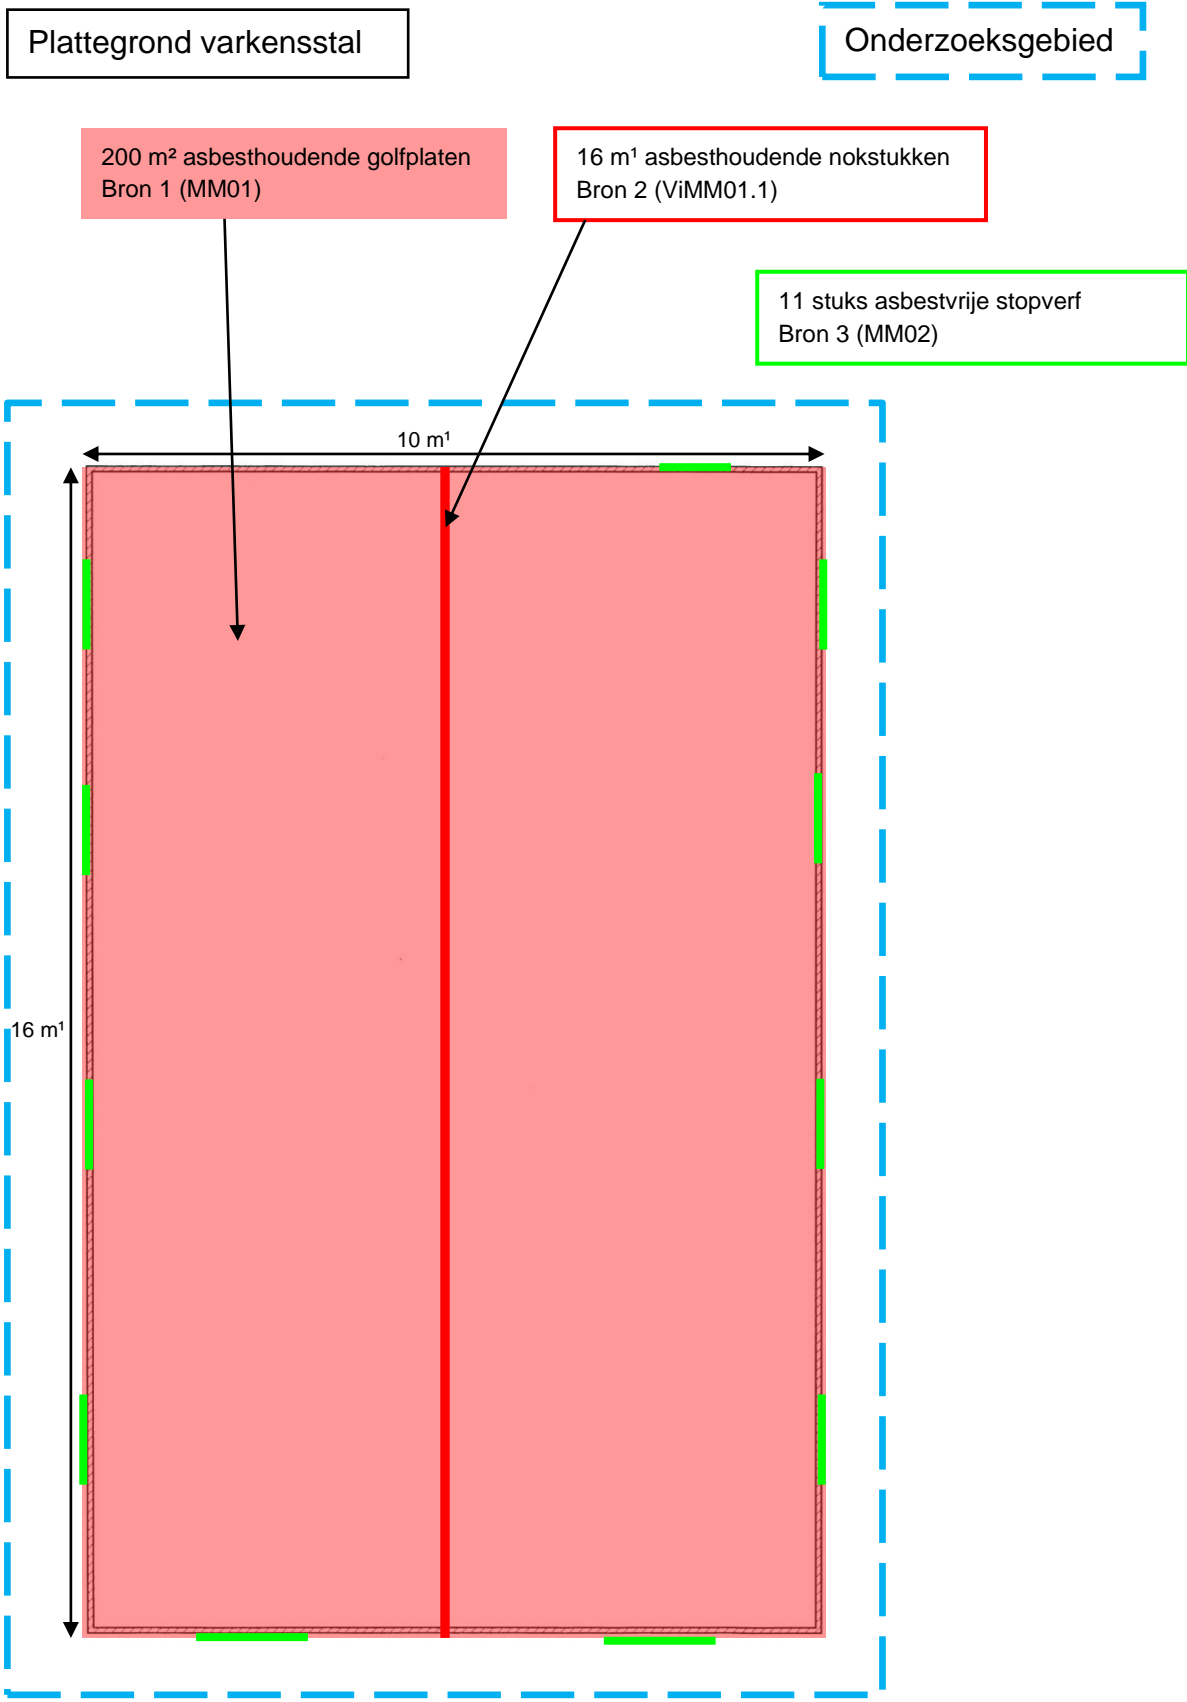
Bijlage 2:
Tekening asbesthoudende en/of monsterlocaties

Bron-nr.	Monster-nr.	Omschrijving	Aantal	Locatie	Asbesthoudend Ja/Nee	Risico-klasse
1	MM01	Golfplaat	1 x 200 m ²	Stal, golfplaten op het dak	Ja	2 buiten-sanering
2	ViMM01.1	Nokstukken	1 x 16 m ¹	Stal, nokstukken op het dak	Ja	2 buiten-sanering
3	MM02	Stopverf	1 x 11 stuks	Stal, betonnen ramen met stopverf rondom het glas	Nee	n.v.t.

Geadviseerd wordt bij toekomstige sloop van het onderzochte object de aangetroffen asbesthoudende toepassingen te saneren.
