asbestinventarisatierapport conform artikel 4.27 Arbeidsomstandighedenregeling

asbestinventarisatie loods

Veersteeg 6a  
5331 PM Kerkdriel

rapport- projectnummer 20210058.V1

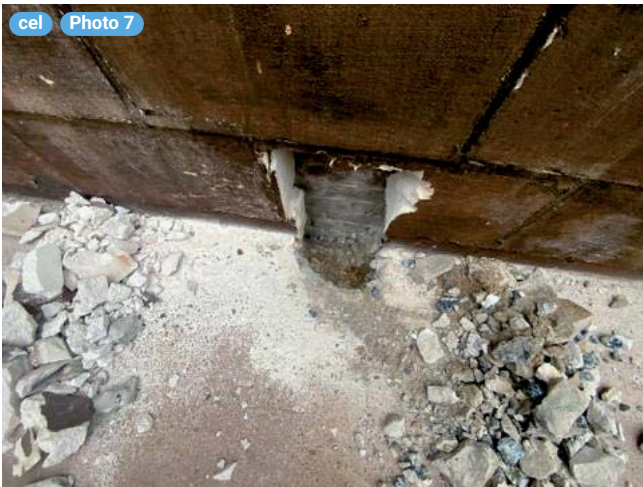
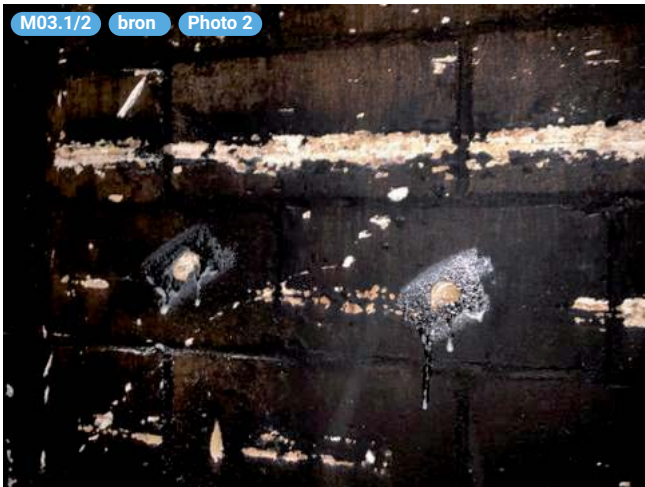
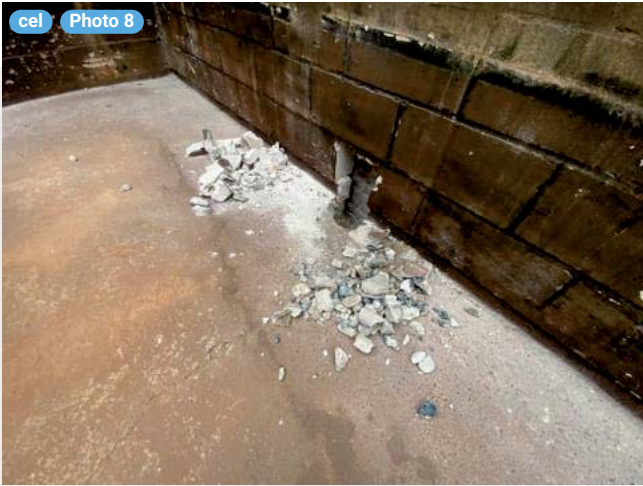
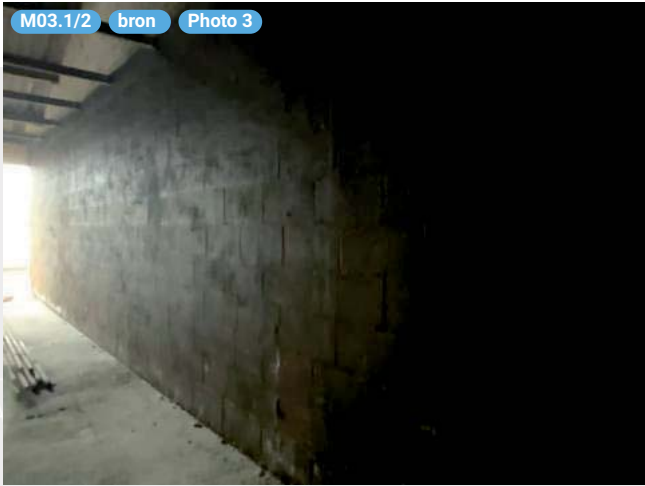
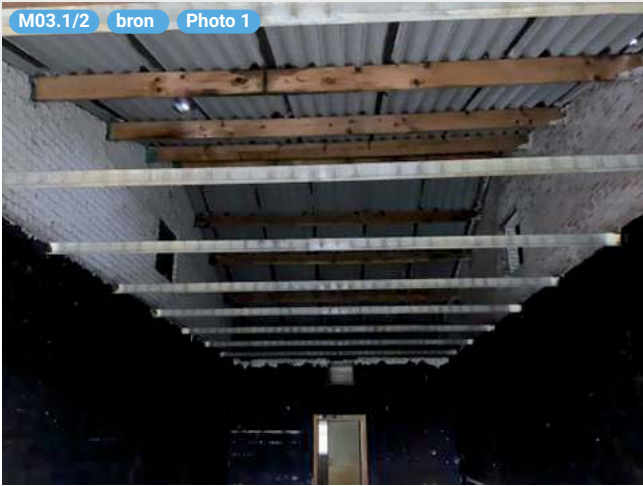
M03.1/2 BRON

beschrijf van de bron / locatie:  
Cellen, teerlaag op wanden

soort materiaal:  
Teer

hoeveelheden:  
Ca. 380 m2

staat van het materiaal beschadiging:  
licht beschadigd

percentage asbest en soort:  
Geen asbest aangetroffen
